독립기념관 화재고찰

이경식 화인엔지니어링 대표

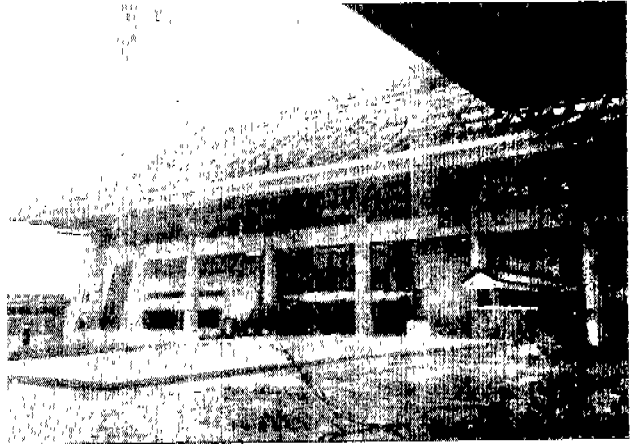
전소 직후의 독립기념관 본관 전경 ▷

부분과 그 주위에 덮힌 분진에 착화되고 그 곳에 불이 번지면서 강화프라스틱 옆에 설치된 나일론 어망 및 천장의 목판으로 확산되어 본관 건물 천정 3,000평, 시가 19억 원 상당을 소훼하였다는 것이다.

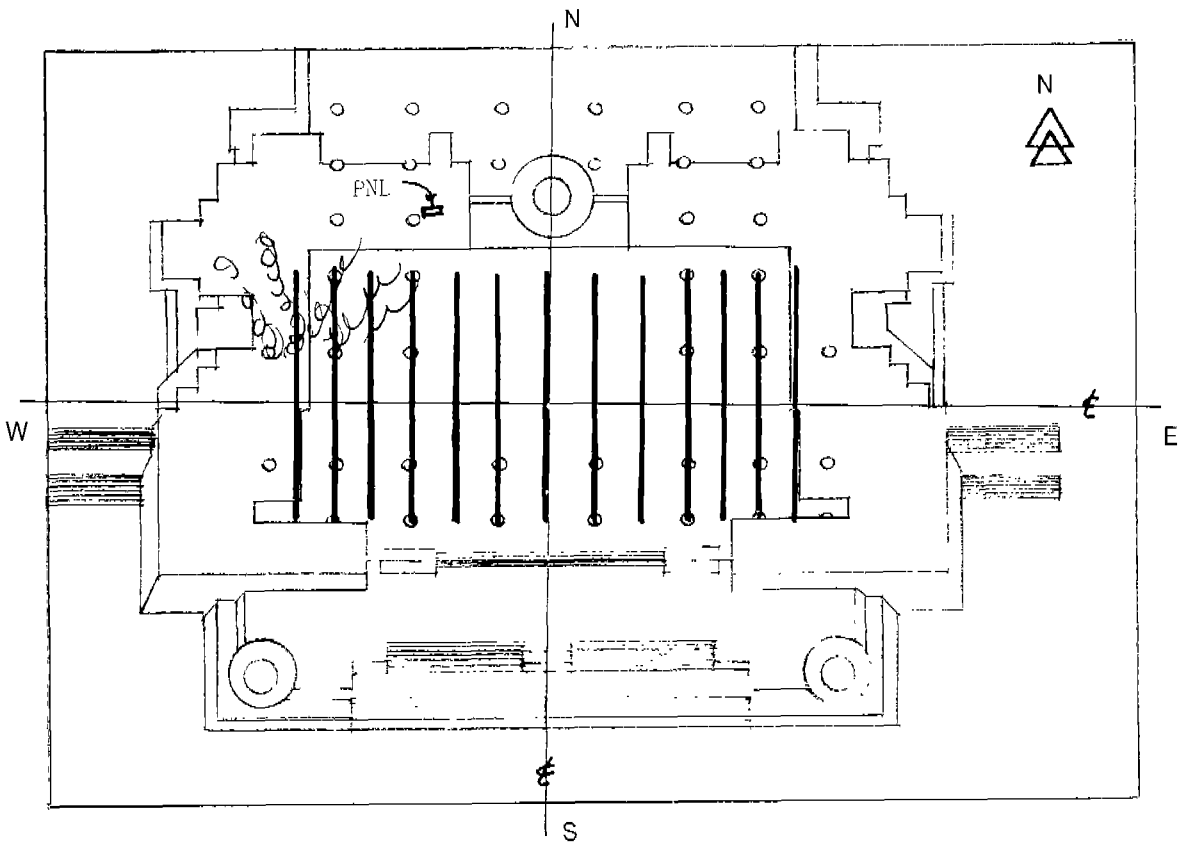
<그림 1> 본관 평면도

화재의 원인은 대개의 경우 발화의 원인을 제공한 것(또는 사람)에 주어지며 인화물등에도 2차적 책임을 지우는 것이 일반적인 예인 것이다. 그러면 우선 이 간접등기구의 시설현황을 <그림 1> 내지 <그림 5>를 보면서 살펴 보기로 한다. 소위 간접등은 본관보에 남북 방향으로 1개 길이가 14m 정도씩 설치되었고, <그림 2>에서와 같이 한보에 2줄씩 양쪽에 설치되어 있었다. 1줄에는 110V, 10W 백열구가 약 10cm 간격으로 140개가 설치되었고 한보에 2줄씩 26줄이 설치되어 있었다(<그림 1 참조>).

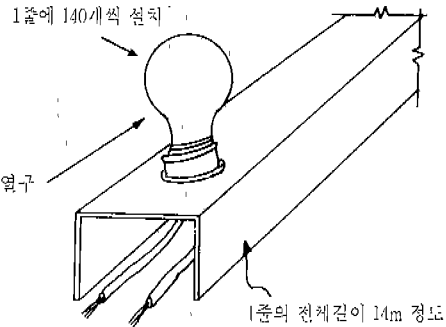
〈그림 3〉 간접등의 모양

렇게 부르기로는 길이가 14m에 달하므로 2m 길이에 백열구 20개씩을 설치하는 이런 것을 한줄에 7조씩 직렬연결 설치하여 1줄(등기구 한개라고 보아도 된다)이 구성되도록 설치하였다. 2m짜리 1개를 1개 유니트라고 보면 1줄을 구성하고 있는 7개는 전부 사용한 전선의 규격을 포함하여 같은 것이었다. 이 한줄은 전부 1개 회로식으로 구성시켜 분전반으로 귀로시킨 상태이다.

여기서 관심 있게 보아야 하는 것은 1개 유니트의 구성이다. 10W 20개라고 해야 200W밖에 안되니 110V시 부하전류는 1.824밖에 안되어 내부 배선이 1.25mm²라도 충분하다. 화재 당시는 8월 4일 여름이었으므로 밤 9시경이니 어느 정도 냉각되어 주위 온도가(동기와를 얹어놓은 지붕 바로 밑) 30°C 정도라고 가정하면 1.25mm²의 제특성은 다음과 같다.

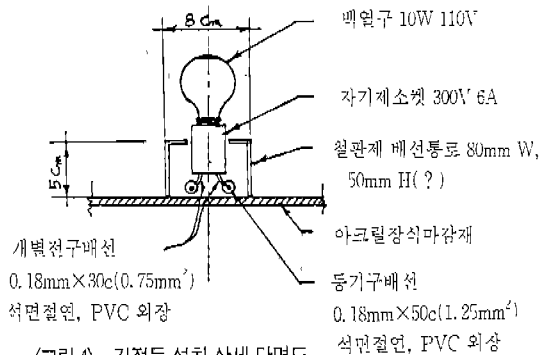
〈그림 4〉 간접등 설치 상세 단면도

는데 그 내부 배선에 문제가 있었고 배선용 덕트(등기구의 몸체) 하부가 개방되어 있어 인화물과 배선이 직접 접촉될 수 있었다는 점, 전선 연결 부위의 절연체가 직설치 못했다는 점 등으로 인하여 화재가 발생할 수 있었다고 보며 이들만 완전하였다면 110V 회로에 비록 380V를 인가하였다 하더라도 화재까지는 가지 아니하였으리라 추정한다.

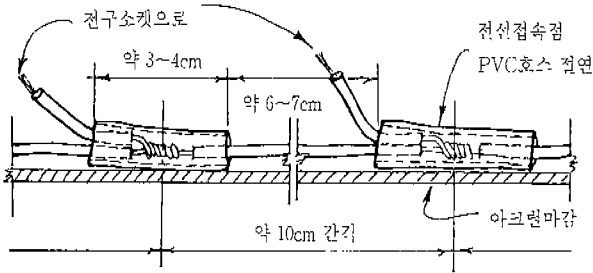
〈그림 5〉 배선통로내 전선연결상태

아버리면서 많은 가연성 증기가 밀폐된 배선용 덕트 내에 가득차게 되고 전구는 과전압에 의해 동시 용단 되면서 섬광을 발하게 되고 전선류는 철골재 또는 접촉에 의해 절연체가 용해되버림으로 인해 단락 상태가 되면서 가연성 증기에 착화되어 밀폐된 배선 덕트 내의 인화성 가스가 급격히 증가 팽창하면서 인화 폭발하게 되어(배선 덕트는 밀폐된 공간이 되어) 폭발음을 발생시키면서 아크릴 마감재 지붕의 잘 건조된 목판등에 인화되어 전 천장이 타게 된 것으로 추정되는 것이다. (그림 5)에서도 알 수 있듯이 덕트내의 전선은 매 10cm마다 연결되었고 약 3~4cm의 PVC 호스를 절연체로 끼워놓은 형태로 실질적으로 불 때 전 길이의 30~40%는 이 PVC 호스로 절연된 전선이었고 이 전선은 배선용 덕트의 하부가 없었기 때문에 직접 FRP 마감재에 접촉되어 있어 전선이 발열하게 되면 이들 PVC 제품은 용해되면서 다량의 인화성 가스를 유출하게 되며 FRP 마감재가 녹아 버리면 전선은 I Beam에 접촉하게 되어 단락 현상은 자연히 발생할 수 있다는 것이다. 이 외에서 배선덕트내의 배선은 공중에 떠 있는 상태로 늘어 지기도 하고 서로 매우 근접한 상태도 있어 절연체가 녹아 버리면 자연히 선간 단락을 일으킬 수도 있음을 상상할 수 있다. 이런 상황들은 밀폐된 공간 내에 PVC

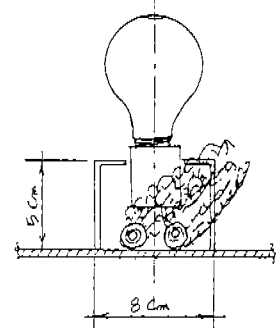
〈그림 6〉 배선통로내 발화 예상도

(용점은 120°C~140°C 이하)를 넣고 400~700W(A, B구간) 정도의 전기 히터를 켜 놓은 셈인 것이다. 물론 전선의 발열 온도등은 전도, 대류, 방사 등에 저감될 수 있지만 밀폐된 공간으로 순간별 열에는 큰 영향을 주지 못했을 것으로 보이고 주위 온도가 그리 낮지 아니하였으리라는 가정을 한다면(여름밤 9시 30분경, 쾌청) 전선의 표피온도 상승은 이론상(물론 모의시험을 해 보아야 정확히 알 수 있지만)으로 계산할 때 $[\theta = Q/C(^\circ\text{C})]$, Q 는 1초간 발생열량 (kcal/s), $C = c\delta\pi r^2 l$ (kcal/°C), $c = 0.0919$, $\delta = 8.890$, $r = 0.00063$, $l = 0.2$ 로 계산] A점 10cm구간(왕복 20cm)의 1초당 온도 상승이 800°C 정도, B점이 500°C 정도, C점이 300°C 정도, D점이 160°C 정도되어 A에서 D점까지의 모든 PVC 재료는 녹으면서 탈 수 있게 되는데 이 기간중 분기 배선용 차단기는 50AF, 20AT짜리로 1.25배 전류에 60분, 2배 전류에 2분까지 견딜 수 있어 380V, 42A 정도는 2분까지 트립하지 않고 있어 충분히 발화할 수 있는 시간을 갖게 되었다고 하겠다. 판결문에도 나와 있듯이 배선용 차단기를 1차 투입했을 때 트립하지 아니한 것도 2분여 가까이 시간이 있었다는 것이고 2차 투입시에도(트립했으면 재투입이 안되었을 테니까) 별 무리없이 재투입되었던 것은 배선용 차단기 규격에

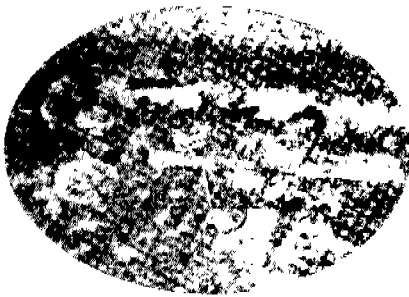
△ 소손된(용해된) 문제의 간접등

표에서 알 수 있듯이 전 구간에 걸쳐 과부하상태가 되었고 특히 위험 상태는 A지점으로부터 심하고 G 지점으로 가면서 완화되는 상태가 된다(이 상태는 화재 후 이들 간접등이 설치되었던 복측의 소손상태가 남측에 비하여 매우 심하였다는 것으로도 입증 가능하다. 판결분에도 본관 후면쪽 간접조명 부설대(배선통로를 말함)라는 표현이 나옴). 여기서 발화(착화) 상태를 가상하면 1차로 개폐기를 투입하였을 때에는 투입순간의 과전류에 의해 전선 연결부위의 PVC 튜브 절연체, 기구용 전선 외피의 PVC 외장, 이에 근접해 있는 아크릴 마감재등이 파열에 의해 녹

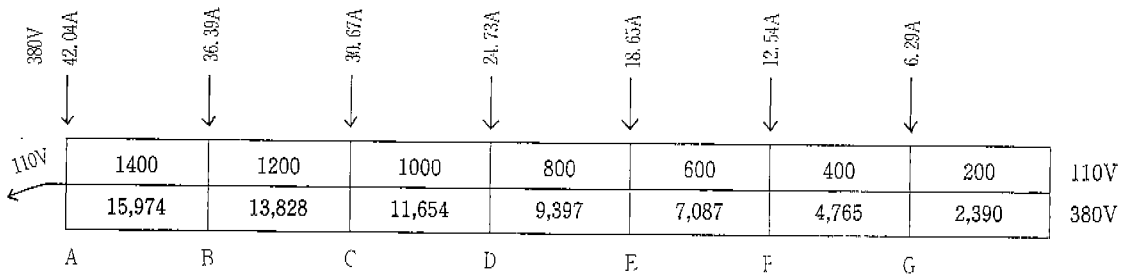
〈그림 7〉 연결도

그런데 이 유니트를 7개(전부를 다 똑같이 만들어) 직렬로 연결하였으니 1줄에는 1,400W의 부하가 걸리게 되고 110V시에는 12.72A가 흐르게 되어(불론 정상시 운전시에도 과부하 상태였다고 볼 수 있고 전압강하는 1m당 0.35V 정도이니 28×0.35=9.8V로 파도함) 그래도 견딜 수 있었으나 380V 인가시에는 문제가 달라진다. 부하는 백열구와 배선의 저항부하임으로 〈그림 7〉에서와 같이 각 구간별(유니트별) 연

결점에서의 소비전력 발열량등은 〈표 1〉의 값과 같다 (개략 계산, 전도, 대류손 등 무시함).

요소 \ 구단	A	B	C	D	E	F	G
전선저항(개략 Ω)	0.3997	0.3426	0.2855	0.2284	0.1713	0.1142	0.0571
전구저항 (Ω)	8.6390	10.1000	12.1024	15.1363	20.2003	30.1896	60.3792
합계 (Ω)	9.0387	10.4426	12.3879	15.3647	20.3716	30.3038	60.4363
380V.시전류(A)	42.04	36.39	30.67	24.73	18.65	12.54	6.29
380V.시전력(kW)	15.974	13.828	11.654	9.397	7.087	4.765	2.390
전선자체소비전력(W)	706	454	269	140	59	18	2.5
전선자체발열량(kcal/s)	0.1695	0.1089	0.0645	0.0335	0.0143	0.0043	0.0005
발열량(kcal/s)	3.834	3.319	2.797	2.255	1.701	1.144	0.574
110V시 부하량(W)	1,400	1,200	1,000	800	600	400	200
110V시 전류(A)	12.73	10.9	9.09	7.27	5.45	3.64	1.82

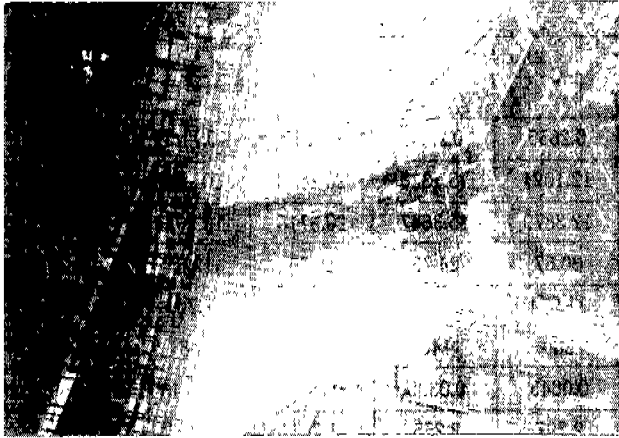
◁ 전면(남측) 천장의 전소 상태
