유조선 엑슨발데즈호 좌초사고의 교훈

백 점 기

〈부산대학교 교수〉

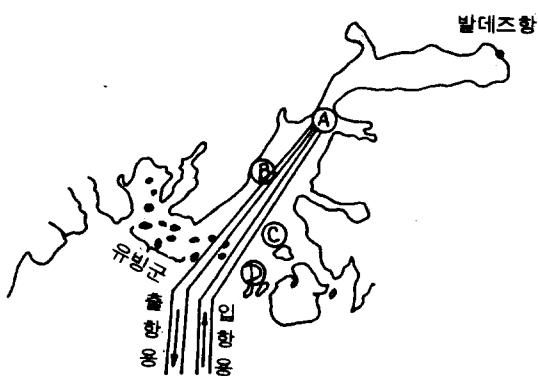
그림1. 엑슨발데즈호의 운항경로

1989년 3월 23일 21시 30분, 원유운반선 엑슨 발데즈호는 알래스카주 발데즈항에서 원유 20만㎘을싣고 출항하였다. 그림1에 엑슨 발데즈호의 운항경로를 보여주고 있다. 동선박은 그림1의 좁은 수로 A지점을 통과할 때까지는 선장의 지휘하에 알래스카주 소속 Pilot의 안내와 USCG(미국연안경비대) VTS(선박교통서비스센터)의 지시를 받으며 항해하였다.

23시 39분경 B지점에 도달했을때 항해사는 수로의 우측에서 대량의 빙하가 떠내려오는 것을 발견하고 이를 피하기 위해 12노트 정도로 속도를 감속하면서 통상항로의 반대편, 즉 입항용 항로 쪽으로 좌회전하여 항해를 계속하였다.

23시 55분경 정상항로에서 약 0.25마일 정도 벗어난 C지점에서 동선박은 암반위를 스쳐 지나가게 되었고, 그 결과 우현쪽 화물탱크의 선저판에 구멍이 생김으로써 기름이 유출되기 시작하였다. 그러나, 항해사는 기름유출을 눈치채지 못한채 항해를 계속하였고 3월 24일 0시 4분경에 D지점에서 암초위에 좌초하고 말았다.

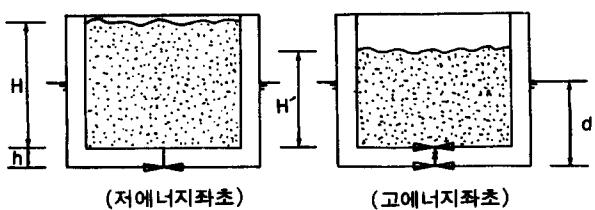
그림3. 이중저/ 이중선측구조 유조선의 좌초시 기름유출

먼저, 그림3에 나타내는 바와 같이 좌초가 선체 중심선을 중심으로 발생하여 선저 내/외판을 암초가 관통했다고 가정한다. 화물창에 기름이 적재된 경우, 선저 밸러스트탱크는 비어 있으며, 좌초사고에 의해 선저 외저판에 구멍이 생기면 처음에는 해수가 침입하게 되나 내저판에도 구멍이 생기면 화물창의 기름 압력과 해수 압력이 균형을 이룰 때까지 기름은 유출하게 된다. 이 때 이들 압력의 평형은 선저 내저판 위치에서

이루어진다고 가정할 수 있다. 따라서, 다음의 관계식이 성립한다.

$$\gamma_w(d-h) = \gamma_o H' \text{ 또는 } H' = \frac{\gamma_w(d-h)}{\gamma_o}$$

$$V_i = a_i(H - H')$$

이상에서와 같이 이중 선체 유조선의 경우, 저에너지 좌초 사고에 대해서는 기름유출이 전혀 없는 대신 고에너지 좌초 사고시에는 기름유출을 피할 수 없다. 기름 유출을 방지하기 위하여는 암초가 내저판을 관통하지 않도록 할 필요가 있는데, 이를 위해서는 이중저 높이를 보다 높게 하던가 또는 선저 외판 두께를 증대시키는 등 이중저 구조가 좌초에 대해 충분히 견딜 수 있는 개선책이 필요할 것이다.

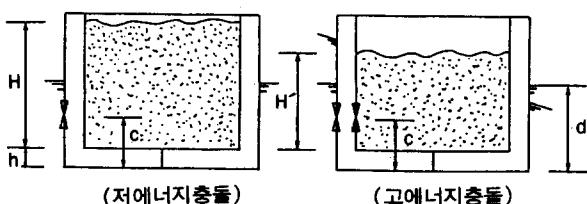
그림4. 이중저/ 이중선측구조 유조선의 충돌시 기름유출

그림4에 나타내는 바와 같이 충돌사고가 발생하면, 해수의 침입 또는 화물창 기름의 유출에 의해 선박은 한 쪽으로 기울어지게 되지만, 이것의 영향을 무시하면, 충돌사고가 발생한 위치

$$\gamma_w(d-c) = \gamma_o(H' + h - c)$$

$$\text{또는 } H' = \frac{\gamma_w(d-h)}{\gamma_o} - h + c$$

$$V_i = a_i(H - H')$$

이 경우에도 기름의 유출을 방지하기 위하여는 충돌에 의해 선측내판이 관통되지 않도록 이 중 선측 폭을 크게 하는 등의 내충돌(耐衝突)구조로 하여야 한다.

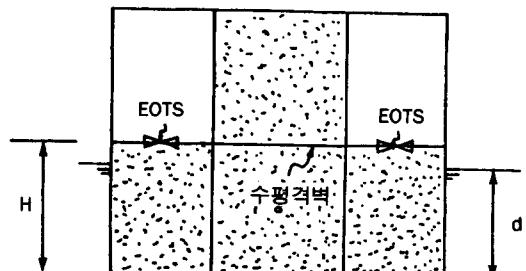
그림5. 수평격벽/ 광폭이중선측구조의 설계개념

유조선의 기름유출방지구조로서 제시되고 있는 개념중에 이중저/이중선측구조와 함께 수평격벽/광폭 이중선측 구조가 있다. 이것의 개념은 수평격벽을 설치하여 선저부의 기름압력을 해수 압력과 동등 또는 그 이하가 되도록 함으로써 좌초발생시에도 기름이 유출되지 않도록 하며, 또한, 광폭의 이중선측 구조를 배치하여 충돌에 의해서도 기름유출을 방지할 수 있는 구조이다.

그림5에 나타내는 바와 같이 수평격벽을 기본적으로 $H < \gamma_w \cdot d / \gamma_o$ 의 위치에 설치하면 단저구조로 된 선저판에 좌초에 의해 구멍이 생기더라도

도 화물창의 기름 압력이 해수압력 이하이기 때문에 기름유출은 전혀 일어나지 않는다.

이 개념에서는 선저는 단저구조로 구성하며, 그 결과 OPA 90의 이중저 설치 의무화규정에 위배되기 때문에 현시점에서는 이미 발효중인 OPA 90규정을 개정하지 않는 한 수평격벽 설치 유조선은 미국연안을 항해할 수 없으며, 이 점이 현재 논란의 대상이 되고 있다. 또한, 이 구조는 화물창이 상하로 분리됨으로써 기름의 적재 및 하역이 까다로워지는 결점이 있다.

한편, 충돌사고에 의한 기름유출을 방지하기 위해 수평격벽과 함께 그림5에 나타내는 바와 같이 폭이 큰 이중선축구조를 배치하며, 동시에 EOTS(Emergency Oil Transfer System)를 설치한다. 이 구조에서는 수평격벽의 하부는 모두 화물창으로 사용하며, 상부의 중앙탱크는 화물창으로, 양측탱크는 벨러스트탱크로 사용한다. 이중선축의 폭은 B/6~B/5정도(B: 선폭)로서 극히 크며, 충돌에 의해 내측판이 관통되는 경우는 결코 없다. 따라서, 수평격벽상부의 선축에서 충돌이 발생한 경우, 기름유출의 가능성은 거의 없다. 또한, 수평격벽하부의 선축에서 충돌이 발생한 경우는 기본적으로 기름유출이 예상되나 이 경우도 수평격벽에 설치된 EOTS를 작동시켜 충돌이 발생한 하부선축탱크의 적재기름을 상부 선축탱크의 빈공간으로 이동시킴으로써 기름 유출을 방지할 수 있다.
