화재원인 조사실무

송재철
(경찰청 수사지도관)

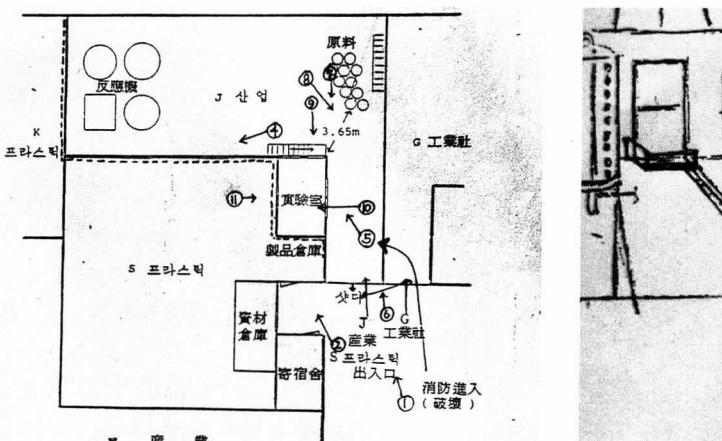
〈그림 1〉 화재 현장의 공장 배치 평면도
(점선부분이 J산업과 S플라스틱의 경계
블록 벽이며 중간 중간에 창문이 있다.)
○ 속의 번호는 사진번호이며 ↑ 표는
촬영방향의 표시.

소방서의 신고 접수 시간은 00:49, 현장 도착 시간은 00:54으로 되어있고, 현장 1차대인 2대의 소방차는 〈그림 1〉의 S플라스틱, J산업, G공업사의 출입구 앞에 도착하였고, J산업의 출입문이 내려져 닫혀있는 상태에서 철제 셔터가 별개로 달아 있고, 셔터 상측 틈으로는 화염이 보이며, 셔터 밑으로는 불이 붙은 액체가 흘러 나오고 있어 화염부를 J산업이라고 판단하고 진입코자 했으나, 직접 진입할 상황이 아니

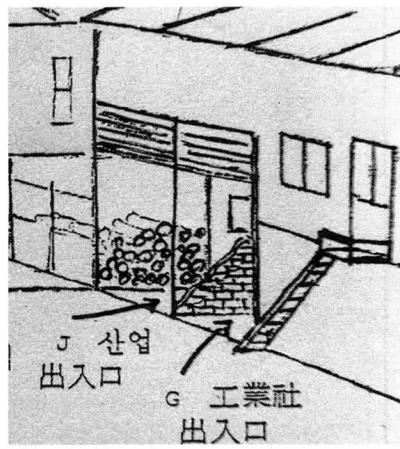
〈그림 2〉 S플라스틱, J산업, G공업사의 전면 출입구 부근의 입체 약도(J산업과 G공업사는 셔터가 닫혀있었으나 개방 상태로 스케치되었고, G공업사에서 J산업 쪽 경계벽은 소방 진입시 파괴)

어서 우측 G공업사의 셔터를 부수고 들어가 J산업과의 경계벽인 블록을 파괴(그림 2, 3의 입체도 상 블록 경계벽과 사진 참조)하고 foam을 주입하자 일단 불이 잡히는 듯 했으나 S플라스틱 쪽에서 화염이 다시 솟아 오르고 J산업 셔터 앞에서 불이 붙은 채 흘러 내리는 액체가 소방차에 점점 접근하므로 소방차를 후퇴시켰다. 후속대들은 주변 H산업, K플라스틱 뒤쪽으로 들어가 S플라스틱과 J산업으로 접근하여 연소방지에 주력하였다는 것이다.

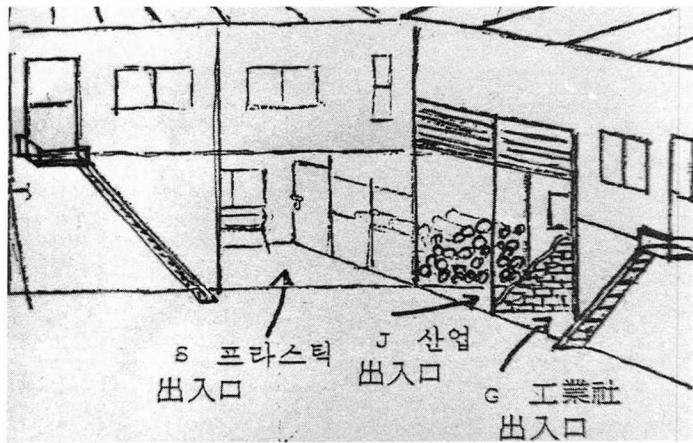
〈그림 3〉 〈그림 2〉와 같으나 스케치의 위치를 우에서 좌로 옮겼고 J산업과 G공업사 간의 블록 벽은 파괴 상태로 나타나 있고 S플라스틱 출구 앞에는 철판 벽이 있으나 상측으로 〈사진 2〉와 같이 공간부가 나타나 있다.

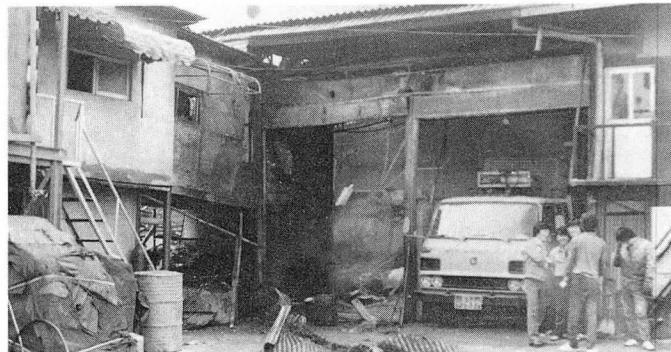
〈사진 1〉 〈그림 3〉과 거의 같은 사진으로 우측 화물차 있는 곳이 G공업사 출입구로 소방이 진입하여 좌측의 블록벽을 파괴하는 소방작업을 한 것이다.
