하자와 보수

바닥 배수트랩의 봉수(封水) 돌출

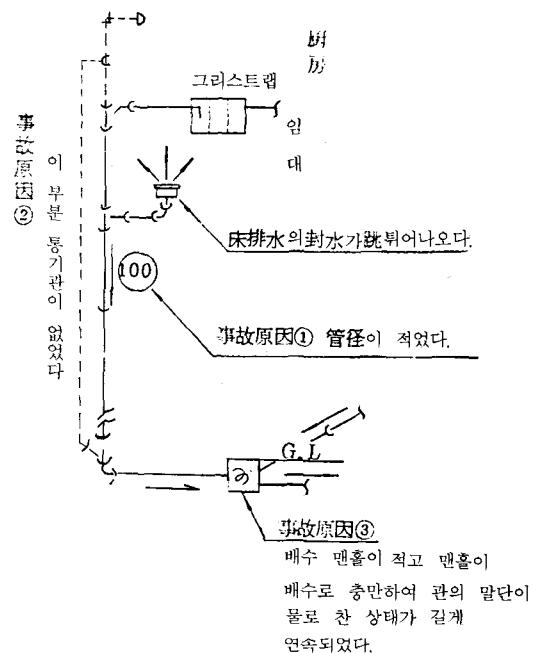
내용과 원인 어느 백화점에서, 임대한 사람이 바닥 배수관 추가 설치를 의뢰하였다. 주위에 적당한 배수 입관이 없어서 9층 주방의 배수입관에 연결하였는데, 바닥 배수트랩의 봉수가 튀어 나오는 현상이 생겨 하수 본관으로부터 악취가 발생한다는 클레임이 나왔다.

이 주방의 배수입관은 9층의 주방으로부터 1층의 옥외 배수맨홀까지 단독입관으로 되어 있었고 신장(伸張)통기관 뿐, 통기입관은 없었다. 그리스트랩의 봉수 깊이는 약 1백mm이고 그 이전에는 봉수가 튀어 나오는 현상은 없었다. 이 배수입관에 접속되어 있는 옥외 배수맨홀은 깊이 4백50mm 정도로, 지하층의 배수 펌프로부터 나오는 토출관이 접속되어 있었으며 주방의 피크 시와 배수 펌프의 운전이 중첩되면 때에 따라서는 주철제의 맨홀위쪽으로 뿜어 올리는 현상도 있었다는 것을 나중에야 알았다.

해설 사고 원인의 하나로, 주방의 배수입관의 관경이 피크일 때의 용량에 대하여 적다는 것을 들 수 있다.

(원인 1)에 추가해서 통기입관이 없는 배수입관에 배수횡지관(横枝管)을 접속한 것이 (원인 2)라고 생각할 수 있으며 결국 (원인 1)과 (원인 2)의 원인때문에 주방배수관 내의 기압 변화는 당연히 $\pm 25\text{mm}$ 를 초과하였다고 생각된다.

(원인 3)으로 옥외 배수맨홀의 크기가 앞에서 말한 바와 같이 사용 상태에 비하여 작고, 배수관의 말단이 배수맨홀 내에서 물에 잠기는 상태로 되어 있기 때문에 일층 배수관내의 기압변화가 커졌다고 생각할 수 있다.

대책 그림과 같이 통기입관을 신설하였다.
