1991년 용인 - 안성 지역 산사태 연구

A Study on Yongin - Ansung Landslides in 1991

Abstract

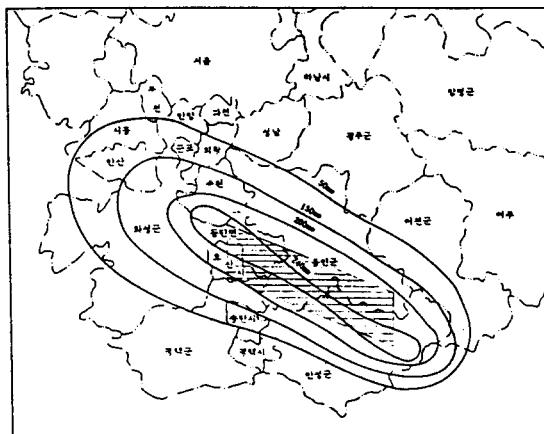
그림 2 1991. 7. 21의 일강우량 분포도

암류가 주류인 동반부에서 골고루 분포하고 있음을 알 수 있다. 또한 임상에 관해서도 자연림과 인공림, 침엽수림과 활엽수림에 구별없이 산사태가 고루 발생하였다. 다만 산사태 피해 지역인 큰 평행사변형지역이 그림 2에 보이는 동우선도의 강우량 최다지역과 비슷하게 일치함을 알 수 있었다.

의 강우가 내린 것이다. 표 4에 정리한 강우량을 이용하여 7월 21일의 이 지역 일대의 강우량 분포를 등우선도로 그린 것이 그림 2이다.

이 그림에서 가장 강우량이 많은 지역과 그림 1에 도시된 산사태 발생지역이 비슷하다는 것을 볼 수 있다. 그림 3에는 주요지역의 7월 중 강우량을, 그림 4에는 7월 21일의 시우량을, 그림 5에는 누적 강우량을 그렸다. 그림 3(b)에 보면 산사태가 일어난 21일 산사태 발생시의 이천과 양평의 누적강우량이 원삼보다 훨씬 크다. 그런데, 그 지역에서는 산사태가 발생하지 않았고 21의 일우량이 큰 원삼에는 많은 산사태가 발생하였다. 그리고 나머지 수원, 동탄, 오산 등 누적강우량 곡선이 21일에 급히 증가한 지역에서는 산사태가 모두 발생하였다. 이는 중부지역에서는 누적강우량의 영향이 우세하다는 흥¹²⁾의 연구 결과와는 다른 사례라 하겠다. 그림 6에는 산사태 발생전의 하루 동안의 선행강우량과 산사태 당일의 일강우량을 도시하였다. 그림 6에서 보면 산사태는 선행강우량과는 무관하게 당일의 일강우량이 114mm 이상인 지역에서만 발생했음을 알 수 있다. 그림 7에는 前日降雨量과 當日의 최대시우량을 도시했고, 그림 8에는 2일 누적강우량과 최대시우량을 그렸다. 그림 6과 그림 7, 8로부터 이 지역의 산사태는 당일우량이 114mm 이상으로서,

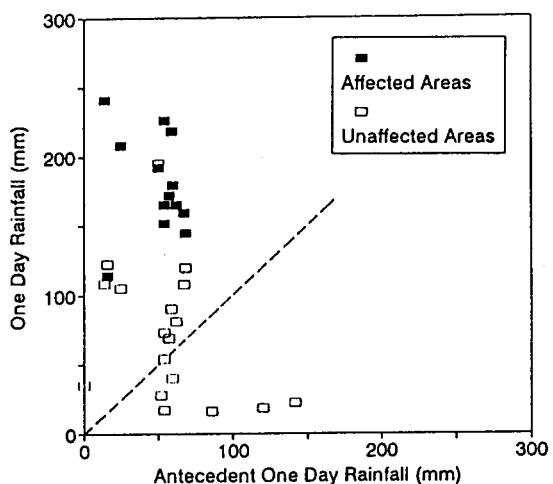
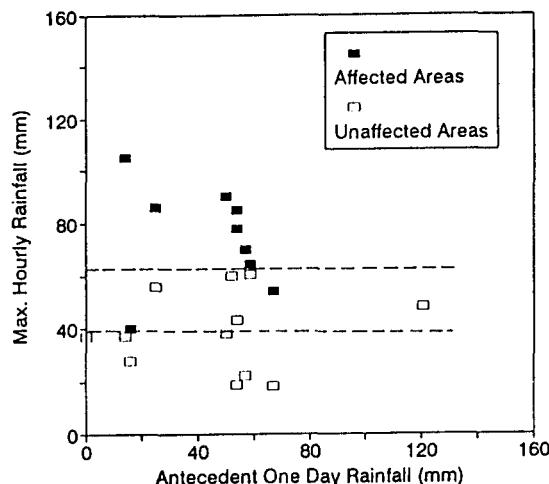
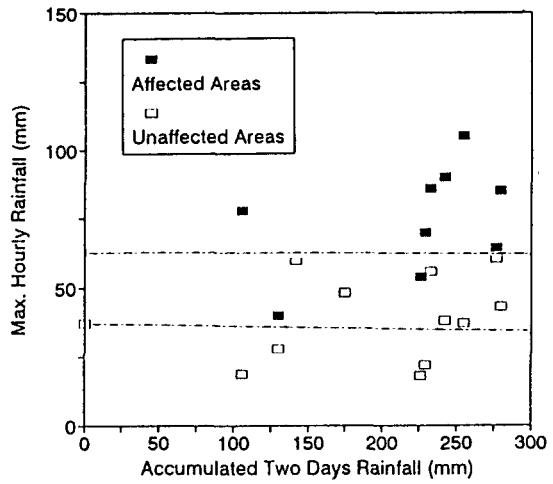
그림 6 前日 강우량과 당일강우량 대비

그림 7 前日 강우량과 최대시우량

그림 8 2일 누적강우량과 최대시우량

(1) 최대시우량이 62mm 이상인 곳에는 전 지

역에서 산사태가 발생했고,

- (2) 최대시우량이 40mm~62mm인 곳에는 산사태 발생지역과 미발생지역이 명존하며,
- (3) 최대시우량이 40mm 미만인 곳에는 산사태발생지역이 없다는 것을 알 수 있다.

이 결과로 보면 선행강우량이 1991년 7월의 용인~안성 지역 산사태에는 영향요소가 아니었고, 강도높은 시우량이 3시간 정도 계속되어 200년 확률 강우량을 넘는 3시간의 호우가 산사태 발생의 주요인이었다고 볼 수 있다.

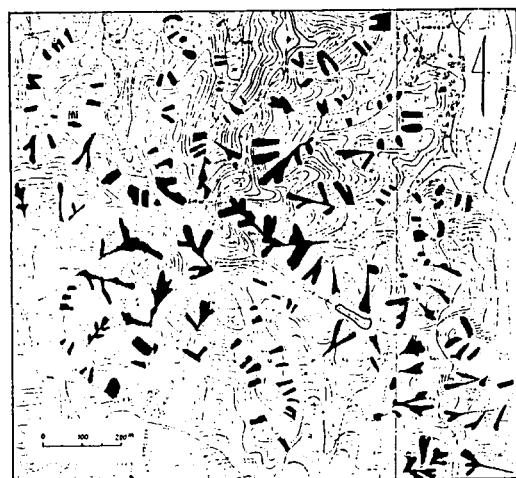
그림 10 달봉산 기슭에 발생한 산사태 위치도

달봉산 일대의 220여개의 산사태 중에서 132곳에 대하여 트랜싯과 토탈스테이션을 사용하여 활동사면의 길이, 폭, 경사, 파괴깊이(주변 지형을 참조하여 추정)를 측량하고 주변 임상을 조사하였다. 그림 10은 달봉산 일대의 발생현황을 지형도에 그린 것이다. 측량 조사된 산사태의 사면길이와 폭, 경사, 활동깊이, 면적, 토량, 활동깊이 비의 평균값이 표 6과 같다.

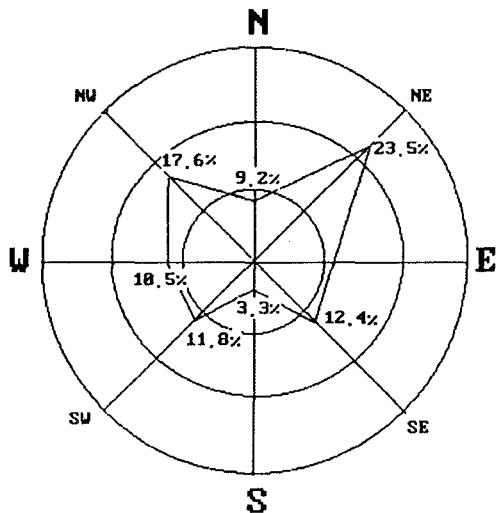
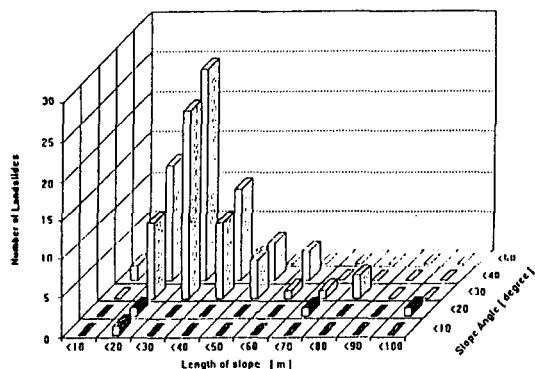
그림 11 붕괴사면의 방위분포

그림 12 붕괴사면의 길이와 경사도

그림 11은 활동사면의 방위 분포를 그린 것인데 이 지역의 주 능선 방향이 남동과 북쪽으로 달리고 있고 동쪽과 북서쪽에 급경사면이 많은 까닭에 활동사면의 방향이 북동과 북서 방향이 우세하게 나타난 것으로 보인다. 표 7은 활동사면의 길이와 경사의 분포를 정리한 것이고 그림 12는 이것을 그린 것이다. 활동사면의 길이는 20~30m에서 41.6%이고 50m가 전체의 92%이다. 사면 경사는 30°~40°에서 50.0%, 20°~30°에서 41.7%로서 경사 °20~40°에서 90% 이상이 발생하였다. 결과적으로 이 지역 산사태는 경사가 20°~40° 범위인 사면에서 활동길이 50m 이하에 집중되었다. 사면활동이 시작되는 위치는 그림 13에서 보다시피 7부 능선 이상에서 발생한 것이 전체의 50% 이상으로서 사면의 상부경사변환점에서 활동이 시작되고 있음을 알 수 있다. 낮은 위치에서 발생하는 산사태는 관찰결과 주로 계안침식에 의하여 사면하부가 침식되었던가 상승사면에서 사면하부가 붕괴된 경우 그리고 사면하부에 위치한 집수부와 지하수 용출부에서 발생한 경우로 나눌 수 있다. 그림 14에서 그림 17까지는 활동 면적, 활동 토량, 활동 폭, 활동 깊이에 따른 산사태 발생비율을 각각 그렸다. 이 그림들을 보면, 활동 면적은 5ha 이하가 전체의 75% 이상을 차지하고 있고, 활동 토량은 300m³ 이하가 75% 정도이며, 활동면의 폭은 10~15m 범위가 30%, 5~20m 범위가 70% 정

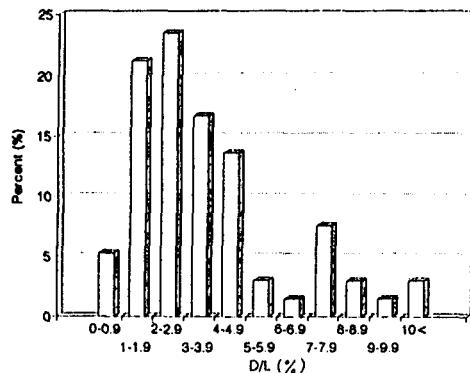
그림 18 활동사면의 (깊이 / 길이)비에 따른 발생률

도를 점하고 있다. 활동 깊이는 0.5~1.0m 범위가 42%로서 제일 많고 대부분이 2.0m 이하의 활동 깊이를 보였다. 그림 18에는 활동깊이 비 D/L에 대한 산사태 발생률이 그려있다. Walker(1987)에 의하면 D/L값이 15~30%이면 회전 활동, 5~10%이면 평행활동, 0.5~3%이면 유동으로 분류되는데¹¹⁾ 이에 따르면 이 지역에서 발생한 산사태는 회전활동은 거의 없으며, 20%가 평행활동으로, 50%가 유동으로, 그리고 D/L이 3~5%인 30%는 평행활동과 유동이 섞여서 발생한 것으로 보인다. 그림 19에는 활동깊이비와 활동면적의 관계를 그렸는데 깊이비가 큰 활동일수록 활동면적은 작게 일어났고 깊이비가 작은 유동성 사태가 활동면적이 크게 나타남을 볼 수 있다. 사면활동이 발생한 모양에 따라 川口의 분류법을 따라 분류하면 그림 20과 같다. 그림에서 線모양으로 분류된 것은 길이에 비하여 폭이 아주 작은 것들이고, 나무가지모양에는 가지를 각기 하나의 활동으로 세었다. 판형에 속하는 것들은 주로 얇은 토층 아래 암반이나 굳은 풍화층이 있어서 두 토층 경계면에서 활동이 발생한 경우가 많다. 수종별 사태 발생비율은 그림 21과 같다. 이 비율은 각 수종별 임지면적이 고려된 것이 아니어서 수종에 따른 산사태 억지력의 차 이를 나타낸 것이 아니다. 현장 관찰 결과에 의하면 이 지역의 산사태는 수종에 따른 차이가 별로 없었다. 다만 침엽수 식재림 지역에는 교목층 아래에 아교목이나 진달래와 철쭉 등 관목층의 형성이 부족하여 뿌리의 지표토사구속력이 자연림지역보다 작았다. 수풀이 산사태 발생을 억제했다는 증거는 별로 찾을 수 없었다. 오히려 강풍에 의하여 나무가 뿌리채 뽑힌 곳이 많아서 우수의 지중침투를 촉진하여 사태 발생을 도와준 사례가 관찰되었고 휙쓸려 내려와 계곡을 메운 나무가지와 뿌리로 계곡수가 범람하고 계안을 침식하여 사태와 침수피해를 크게하는 등 부정적인 효과도 있었음을 볼 수 있었다.
