불균일한 저널에서의 오일 휩

이 병 준
(한국전력공사 정비기확실)

2. 인천화력 3호기 증기터빈의 제원

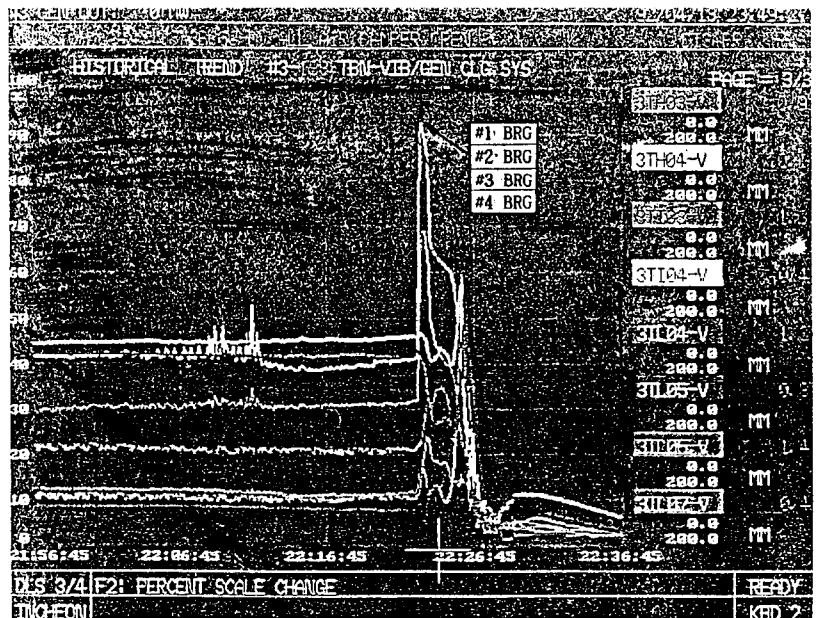
그림 2

#2 베어링의 경우 Unit Shut Down 직후 Rotor Speed는 3615

rpm까지 상승하다 감속되는데 3580 rpm에서 1X 진동이 50 μm 에 비하여 1/2X 진동은 157 μm 로 전형적인 오일 휩 진동의 특성을 띠고 있다. (그림 참조) 터빈 감속과 더불어 1/2X 진동도 감소하다가 1800 rpm 부근에서는 1/2X 진동은 소멸되고 1X 진동만 남는 현상을 갖고있다. 앞에서 언급한 바와같이 전속 및 전부하에 걸쳐 1/2X 진동이 상존하고 있어 로터가 불안정한 상태에 있으므로 1/2X 진동을 여기할 수 있는 외력이 가해지면 고진동화 한다. 따라서 외력을 가능한 줄이기 위하여 부하 증감 및 온도변화를 서서히 하고, 25~30 MW에서 Unit Manual Trip을 시키고 있는데 이를 거의 0 MW까지 감발시켜 터빈내의 잔류증기를 최소화시키는 운전을 시도하고 있다. (그림 2)

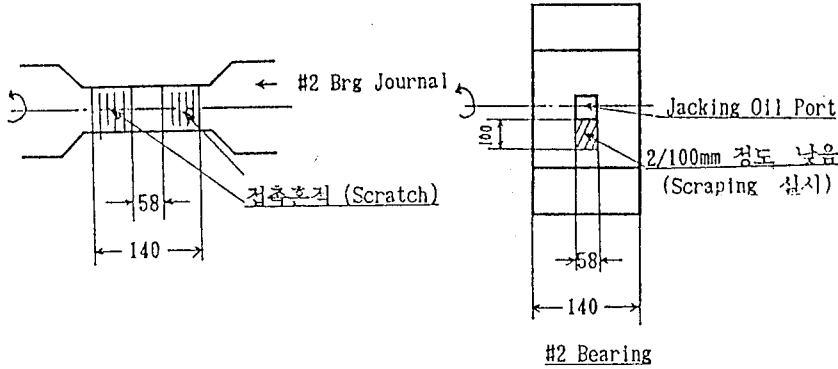
그림 6

○베어링 Babbitt Deformation 부 Scraping 수정(그림 6)
