## ● Lenz 세정작업에서의 벤졸중독 ●

## ● 인쇄물 코팅(coating)작업에서의 만성 벤зол 중독 ●

## ● 모조진주 제조공장에서의 사염화에탄 중독 ●

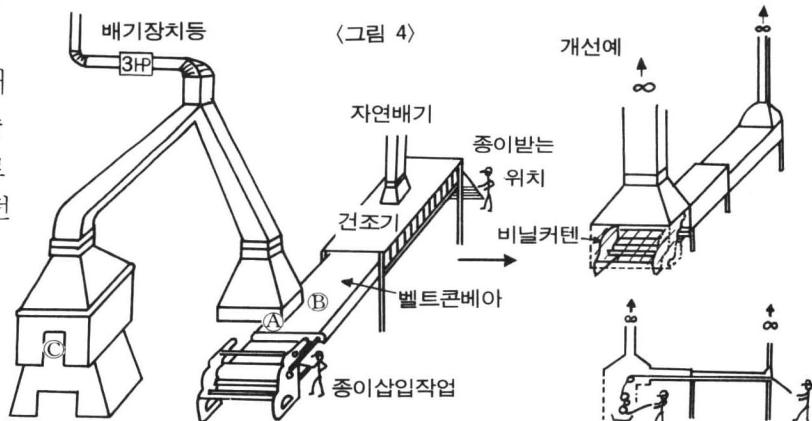
중독사망원인에 대해서는 환경농도측정결과를 봐도 알수 있듯이 고농도의 벤зол, 틀루엔을 계속적·장기적으로 흡입함으로써 생긴 만성 유기용제중독이다.

당 사업장은 1956년에도 같은 중독에 의한 사망자가 나왔고 이번에도 같은 사망자를 낸 점은, 1956년 사례발생 때에 용제를 바꾸어 사용했는데, 새 용제에는 벤зол이 전혀 들어가지 않은 것으로 생각해서 안심하고 사용하였던 점과, 또 벤зол 이외의 다른 용제의 유해성에 대해서도 주의가 부족하였던 것으로 생각된다. 또한 설비대책은 세우고 있었으

나 정상적인 가동을 유지하지 못했던 것도 하나의 원인이었다고 생각된다. 환경대책에 있어서는 종이 삽입 위치를 제외한 코팅기 전체를 포위하는 것이 가장 안전하며, 철판은 아니더라도 비닐덮개를 씌우면 경제적일수 있다.

건조기에는 배기통을 달아 상승기류를 이용해서 배기시키고 있었으나 콘베아의 접촉으로 인한 자연발화의 위험성이 우려되기 때문에 그림과 같이 개선하여 흡인하는 것이 바람직하며 벨트콘베아의 덮개는 반드시 달아서 강제흡인시킬 필요가 있다. 그리고 사용을 마친 용제, 도료통은 꼭 뚜껑을 닫아 한곳에 모아 보관한다.
