● 분석공의 포스겐 중독 ●

- 1. 발 생 년 월 : 1964년 3월
- 2. 발 생 사 업 : 유기약품(톨루엔 디이소시아네이트)제조
- 3. 피 해 : 1명 사망, 분석공

● 사불화에틸렌수지(테프론)에 의한 급성중독 ●

1. 발 생 년 월 : 1962년 11월
2. 발 생 사 업 : 기계가공
3. 피 해 근로자 수 : 16명

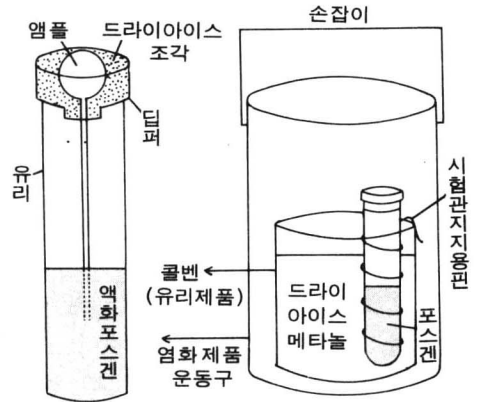
〈그림. 앰플포장상황〉

이 불분명하지만 본 작업이 표에 나타난 순서에 따라 이루어진 점 및 피해자가 병원에서 「시험관을 덮었다」고 한 점으로부터, 다음의 재요인이 겹침으로서 상당량의 포스겐을 흡입했을 것으로 생각된다 (표, 그림 참고).

(1) 드래프트 내에 상반신을 올려놓은 점

(2) 시험관 마개가 쉽게 열리지 않은 점

샘플을 시험관에 넣었을 때의 액화 포스겐은 약 15-17°C로, 여기에 마개를 하고 -20°C의 콜벤에 넣게 되면 시험관 내의 공기가 수축되어 마개가 빠지기 어렵다.

(3) 시험관을 덮힌 점

(4) 샘플 채취량이 너무 많았던 점

개를 열어 놓은 상태에서 시험관 바로 위 15cm의 위치를 측정한 결과 20ppm 이상이 검출되었다.

이러한 점으로 미루어 포스겐을 덮힌 피해자는 이 농도의 수배에 달하는 포스겐을 흡입한 것으로 추정된다.

(1) 드래프트 개구부를 작업자가 상반신을 넣지 않아도 될 정도의 최소한도로 할 것.

(2) 샘플용 시험관 마개의 형태를 크게 하여 붙잡기 쉽게 하고, 마개를 열 때는 시험관 내부의 공기가 흡입되는 장치를 달 것.

(3) 채취하는 샘플 양을 최소필요량만 할 것.

(4) 포스겐 취급에 관한 표준작업요령을 작성해서 관계자에게 주지시킬 것.
