10. 建設 重大災害 事例와 對策

資料提供：韓國土地開發公社

2. 建設기계장비 재해

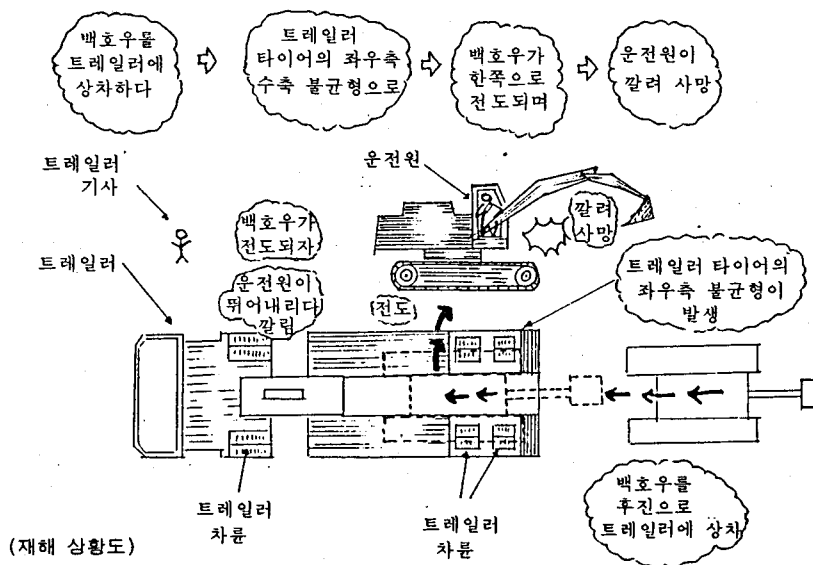
2-1 | 트레일러에 백호를 싣던중 백호가 전도되어 운전원 깔려 사망

'93. 9. 28. 07:40분경, 충북 음성군 소재, ○○건설산업(주)이 ○○도로 확·포장공사 현장에서 굴삭기(BACKHOE 0.8m³)를 타현장으로 이송시키기 위해 트레일러에 싣던 중, 백호가 전도되며, 운전기사가 뛰어내리다 백호에 깔려 사망한 재해임.

- 사고의 발생은 기울어진 상태로 트레일러(SEMT TRAILER)에 걸쳐서 트레일러의 타이어 부위로 올라가던(후진으로) 굴삭기가 무게중심이 뒷편(진행방향)으로 이동되면서 굴삭기의 트랙 접지면이 지면과 수평으로 됨과 동시에, 넘어가는 충격(타이어 상의 진동)으로 인하여 타이어 위에서 미끄러지면서 전도되며, 운전기사는 굴삭기가 넘어가는 순간 열려있는 문으로 뛰어 나오다 굴삭기와 지면사이에 깔려 사망

- 신호수(유도원) 미배치 (안전규칙 제221조)
 - 동작업의 경우 기계의 전도방지를 위하여 유도자를 배치하고 유도자의 신호에 의하여 운전하여야 하나 운전자 단독으로 작업함.
- 안전의식 부족
 - 사고당일 우수로 인하여 트레일러의 타이어 및 굴삭기의 트랙이 우수와 젖은 흙으로 미끄러운 상태에서 무리하게 작업하였고 안전벨트 미착용 및 운전석 개방 상태로 운전함.
- 장비운전 미숙련
 - 통상 굴삭기가 트레일러의 적재함(타이어부위 앞)으로 진입할 때까지 굴삭기의 버켓을 지면에 끌면서 상차시키나, 피재자는 버켓 및 붐을 들어 올려 전도되기 쉬운 상태로 운전함

- 건설기계 작업시 전도등의 위험이 있을 경우 유도자를 배치하고 유도자의 신호에 의하여 건설기계를 운전토록 한다.
- 건설기계 운전시 안전벨트를 착용하고 운전석의 개방을 금한다.
- 건설기계 운전원에 대하여 안전작업방법등에 관한 교육을 철저히 한다.

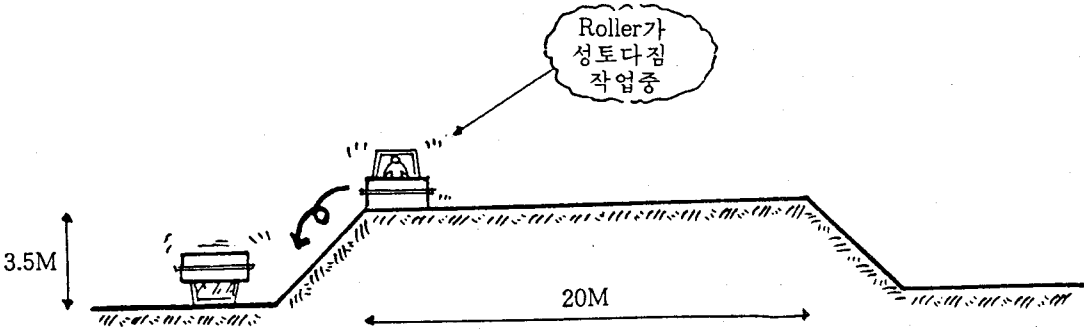
(재해 상황도)

'93. 10. 12. 14:00분경, 경남 김해시 소재, ○○종합토건(주) ○○택지조성공사 현장에서, 노상 성토다짐 작업중 후진하던 ROLLER(Vibro 10T)가 성토사면 아래로 굴러 (H=3.5M) 전복되면서 운전원이 롤러에 깔려 사망한 재해임.

- 사고당시 롤러가 전·후진 왕복 다짐작업중, 후진하다 사면아래로 전복함.
- 사고현장의 롤러 흔적으로 보면, 롤러는 약 25M를 성토사면 선단으로 후진 운행하면서 서서히 사면내로 진입, 사면을 비스듬히 내려오다 전도되며 사고발생.

- 성토사면에서의 불안정한 선단운행
 - 성토사면을 운행하므로써 좌·우측 차륜 하부지반의 내력 차이로 장비가 점차 사면하부로 이끌려 들어가며 사고발생.
- 장비유도원 미배치
 - 장비는 후진시 시야의 사각이 발생하므로 유도원을 배치하여 장비의 정상 운행로 이탈여부를 감시케 하여야 하나 이를 소홀히 하여 사고발생

- 성토재료의 다짐은 되도록 얇은층(20~30Cm)으로 수평으로 깔고 다진다.
- 성토 비탈면의 다짐시 여성토의 폭은 정규 비탈면 상당 부분까지 흙의 빠짐이 없이 다질 수 있는 폭이 되도록 최소 50Cm 이상은 되어야 한다.
- 유도원 배치
 - 유도원을 배치하여 장비의 정상 작업여부, 장비운행 지반의 균열상태 등을 수시로 감시토록 한다.
- 작업계획의 작성을 통한 불안정한 요소 사전제거
 - 건설기계의 사용시는 전락, 지반의 붕괴 등 위험성이 항상 내포되므로, 사전에 위험요소를 도출하여 작업자에게 안전한 작업방법을 숙지시킨다.

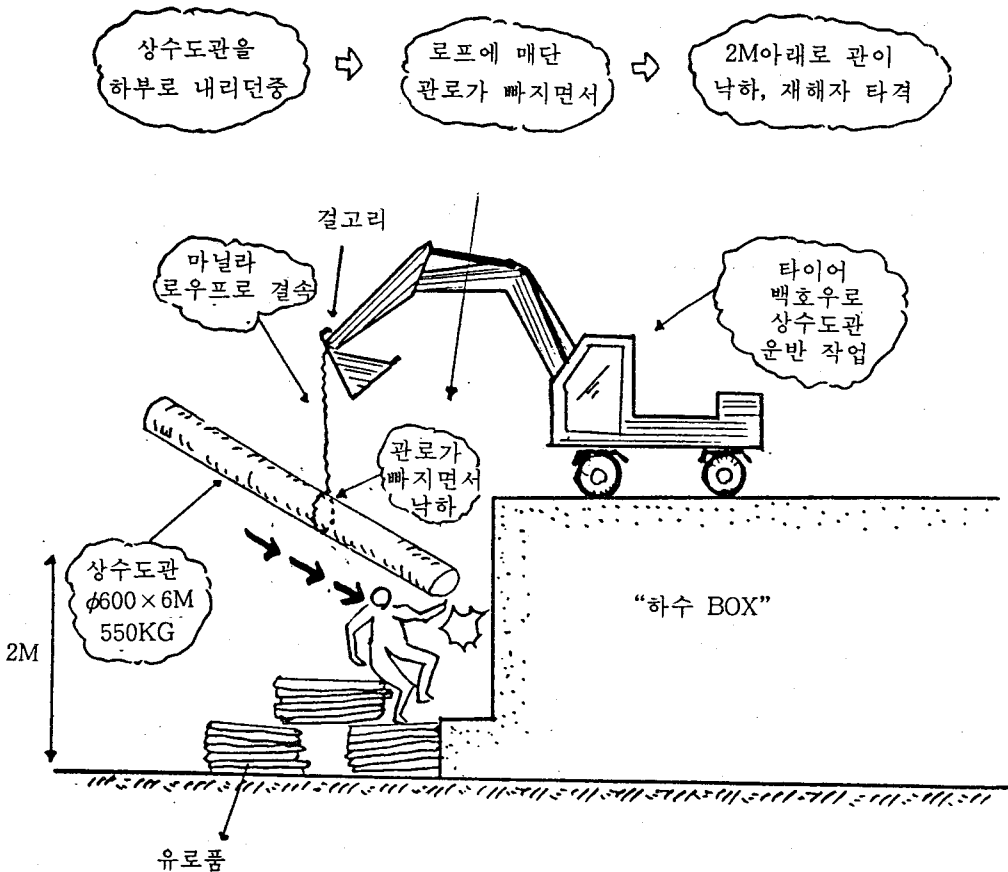
(재해 상황도)

'93. 12. 24. 13:15경, 부산시 해운대구 좌동 소재, ○○건설(주)가 시공하는 해운대 신시가지 건설사업4공구 공구에서, 작업자 5명이 상수도관(주철관 $\phi 600 \times 6M$)을 타이어 백호우(0.5m²)를 사용, 하수 BOX 상부에서 하부로 이동중, 상수도관이 높이 2M지점에서 낙하하여 배관공인 재해자(51세)의 가슴을 쳐서 사망케한 재해임.

- 당일 12.24 오전 상수도관로(주철관) 1본을 백호우를 사용, 하수 BOX측으로 이동 완료
- 당일 13:00경 재해자의 4명이 1조가 되어 백호우를 부착된 버킷을 이용, 상수도관을 마닐라 로우프(φ30)로 묶어서 하수 BOX 아래로 내림
- 상수도관을 BOX내부로 옮기기위해 재해자의 1인이 대각선 방향으로 회전하는 순간, 관로가 빠지면서(추정) 상수도관이 2M 아래로 낙하하여 재해자 왼쪽 가슴을 쳐서 사망케한 재해임.

- 차량계 건설기계의 용도의 사용
 - 상수관로등의 중량물 운반작업시 하역운반기계를 사용하지 않고 굴착장비인 타이어 백호우로 사용하여 운반중 재해발생
- 작업방법 불량
 - 백호우로 상수도관을 매달아 운반하는등 위험 양중작업시에는 작업계획서를 작성 이를 준수하여야 하나 이를 무시
- 관리감독 소홀
 - 중량물을 취급하여 운반작업시 취급의 방법, 자세 및 작업순서 등을 관리 감독하여야 함에도 이를 소홀히 함.

- 주용도의 사용제한
 - 차량계 건설기계를 당해 기계의 주용도외로 사용하지 않도록 하며, 중량물 운반 작업용도에 적합한 하역운반기계를 사용토록함.
- 작업계획서에 의한 작업실시
 - 중량물을 취급하는 작업을 할때에는 중량물의 종류, 형상 취급방법 및 순서, 작업 장소의 넓이 및 지형등을 고려한 계획서를 작성하여 당해 근로자에게 주지시키도록함.
- 관리감독 철저
 - 중량물을 취급하는 작업을 하는 때에는 당해 작업지휘자를 지정하여 작업순서 및 작업방법을 정하고 지휘감독하여야 하며 로우프를 이용하여 작업을 행할 때에는 중량물이 낙하할 위험이 없음을 확인후 작업을 하도록 감독을 철저히 하여야 함.

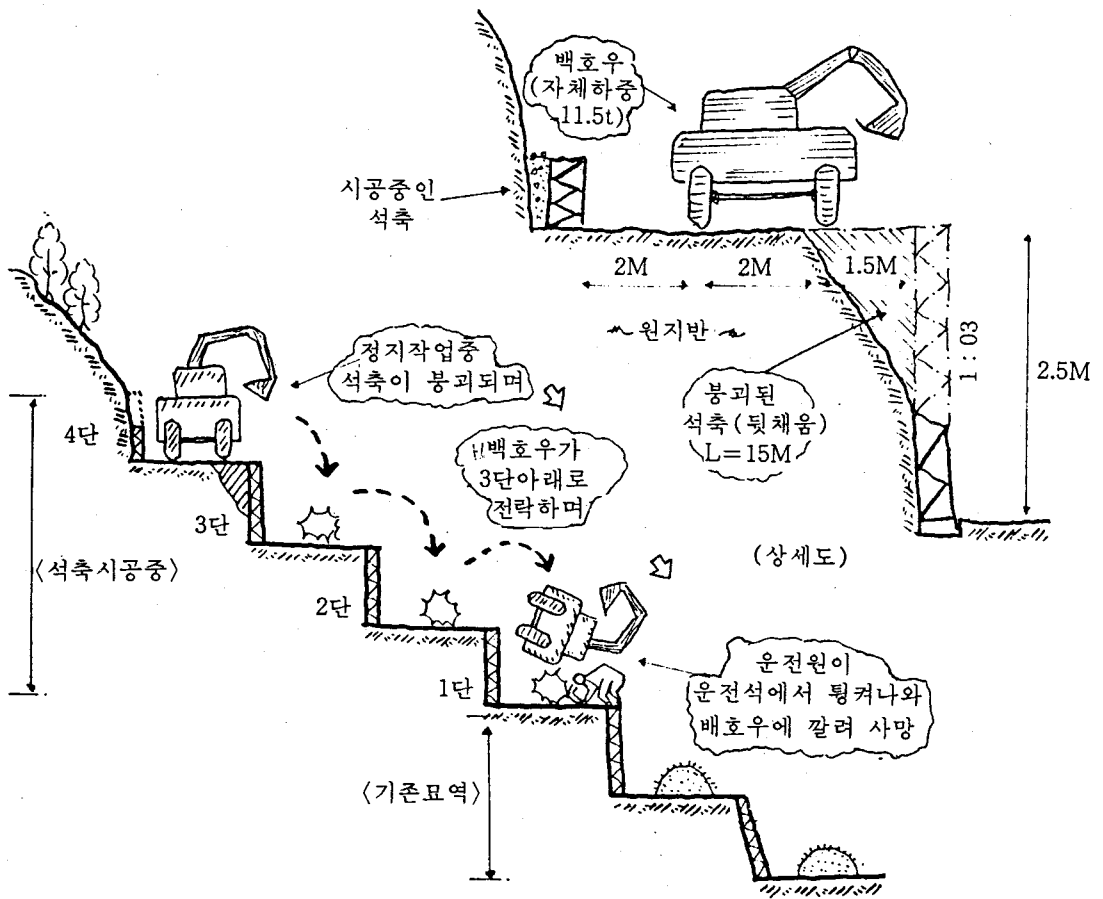
(재해 상황도)

'93. 1. 13. 15 : 40분경, 경북 칠곡군 소재, (재)○○공원 2묘원 1지구에서, 묘지공원 조성을 위한 석축쌓기 작업을 위하여, 타이어 백호우를 사용, 자재운반용 진입로 정지 작업중, 노건석축이 붕괴되면서 백호우가 전락되어 운전원(30세)이 두부파열로 사망한 재해임

- 석축 4단 축조 및 정지작업으로, 사고당시는 3단석축을 완료하고 4단 석축을 쌓기 위해, 백호우 삽날을 이용, 토사(1m³)를 밀며 정지작업중, 백호우 자체하중(11.5톤) 및 진동으로 3단 석축이 붕괴(길이 15M)되면서 백호우가 전락 사고발생

- 견치석 찰쌓기 석축시공 불량
 - 붕괴된 지역은 석축시공후 뒷채움한 성토지역으로 원지반에 식생하던 잡목, 풀등의 표피 제거가 완전히 되지 않은 상태에서 뒷채움 및 성토작업을 실시, 원지반과 성토지반 사이에 분리작용 유발
 - 석축 배면 뒷채움체의 다짐 불충실
 - 찰쌓기용으로 CON'C 대신 MORTAR를 사용함으로써 석축 자체의 강성부족 초래
- 중장비 운행에 따른 사전 안전조치 미흡
 - 사전 작업장의 지형, 지반조사미흡
 - 붕괴예상성토, 뒷채움부의 장비 진입금지를 위한 진입금지표시 또는 전락위험표지 미설치
 - 장비유도자 미배치
 - 지반 침하 및 노건 붕괴방지조치 미흡

- 견치석 찰쌓기 작업방법 개선
 - 원지반의 부패가능한 이물질(발목, 풀, 솔잎등)을 완전히 제거한뒤, 성토 또는 뒷채움 실시하고 충분한 다짐을 하여 노건부의 지내력을 향상시키도록함.
 - 견치석 찰쌓기으로는 MORTAR보다 CON'C를 충분한량 투입 시공하여 석축자체의 강성을 높이도록함.
 - 부지내의 강우에 의한 빗물은 석축으로 유입되지 않도록 노면 구배조정, 비닐덮기 및 배수공을 설치하도록함.
- 중장비 작업시 사전 안전조치 철저
 - 작업장의 지형, 지반상태를 사전에 충분히 조사하고 특히 석축쌓기, 성토부정의 노건은 붕괴위험이 높으므로 중장비 운행시 노건으로부터 이격 거리를 두도록하고 반드시 장비유도자의 지휘에 따르도록함.

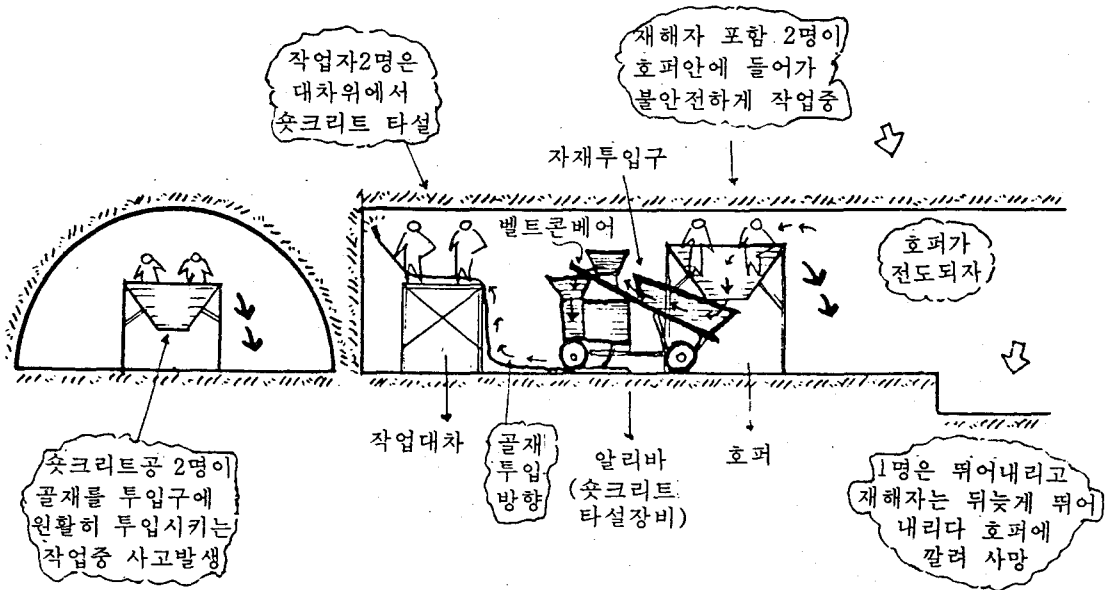
(재해 상황도)

'93. 1. 14. 22:10경, 서울시 노원구 소재, ○○중공업(주) 지하철○○공구 현장에서, 재해자 (착암공, 48세) 포함 4명이 터널 막장내에서 슛크리트 타설작업중, 재해자 및 슛크리트 공이 호퍼안으로 들어가 작업도중, 호퍼가 뒷쪽으로 전도되면서 슛크리트공은 뛰어내리고 재해자는 몸의 균형을 잃은 상태에서 호퍼와 같이 넘어지며 호퍼에 깔려 사망한 쟁해임.

- 사고당일 22:10경 재해자를 포함 근로자 4명이 슛크리트 작업중이었음.
- 터널막장 전면 1구간의 암반의 거동 및 이완을 방지하기 위하여 2명은(노즐공 및 호스공) 작업대차 위에서 슛크리트 분사작업중이었으며 나머지 2명은 슛크리트 장비에 골재 공급을 원활히 하기위해 HOPPER안에서 작업도중 호퍼가 전도되며 발생한 재해임.

- 작업방법 불량
 - HOPPER 거치시 지면의 평탄작업을 실시하지 않은 상태에서
 - 작업자 2명(130kg)이 불안전하게 호퍼안으로 들어가 작업중
 - 모멘트 중심의 불일치로 인하여
 - 호퍼가 넘어지며 사고 발생

- 작업방법의 개선
 - 슛크리트 골재 공급용 HOPPER(약 0.5ton)를 거치시에는 먼저 지면을 평탄하게 정리한후 안전한 방법으로 거치(모멘트 중심으로 바로잡는다.)
 - 중장비를 사용, 골재를 HOPPER에 적치할 경우에는 작업담당자를 지정하여 HOPPER에 손상이 안가도록 안전한 방법으로 적치
 - 호퍼 안에서의 작업은 금지토록 하며, 반드시 작업발판을 설치, 작업토록함.

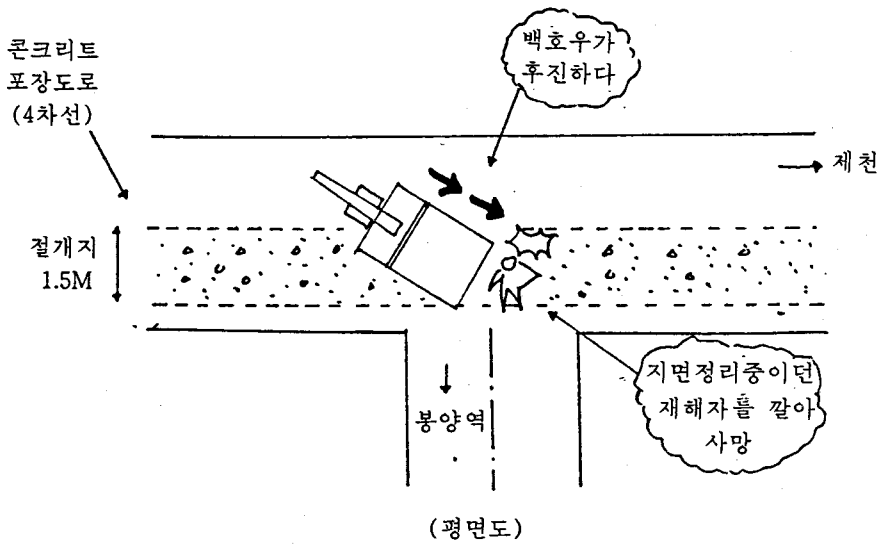
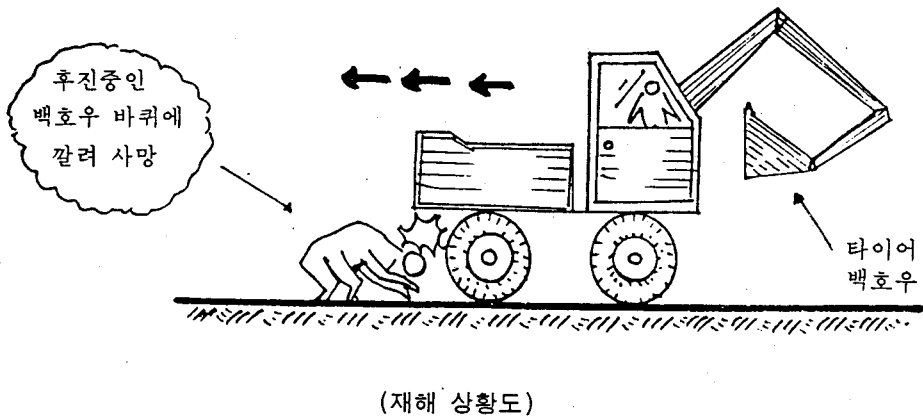
'93. 12. 10. 15 : 25경, ○○건설(주)가 시공하는 충북 제천군 봉양면 장평리 소재, 봉양 광역상수도 확장공사 현장에서, 상수도관 매설위치 지면정리 작업중이던 재해자(토공, 64세)가 후진중인 타이어 백호우 바퀴에 깔려 현장에서 사망한 재해임.

- 사고당시 재해자가 상수관 매설 및 성토가 완료된 절개지 상면(4차선 국도변 노면위치, 폭 1.5M)을 삼으로 면고르기 중,
- 후진중인 타이어 백호우의 뒷타이어와 노면사이에 머리가 협착되어 사망.

- 건설기계 접촉 방지조치 미실시(안전규칙 제222조)
 - 백호우(버킷 굴삭기) 사용시 작업 또는 운행경로에 근로자 출입금지 또는 유도자 배치가 필요하나 미실시함.
- 보호구 착용 불량(안전규칙 제28조)
 - 피재자가 안전모 대신 귀덮개가 있는 털모자를 착용함으로써 백호우를 근접을 인지하는데 방해요인이 됨.

- 건설기계 접촉 방지조치 철저
 - 차량계 건설기계를 사용하여 작업을 하는 때에는 동 기계의 작업반경 또는 운행경로에 근로자 출입을 통제하거나 부득이한 경우 유도자를 배치하여 일정신호에 의해 작업이 진행되도록 함.
- 보호구 적정 착용
 - 소음에 의한 청각장애 위험장소를 제외한 장소에서(특히 차량 및 장비운행 장소) 귀덮개 사용을 금하고 안전모 착용 철저

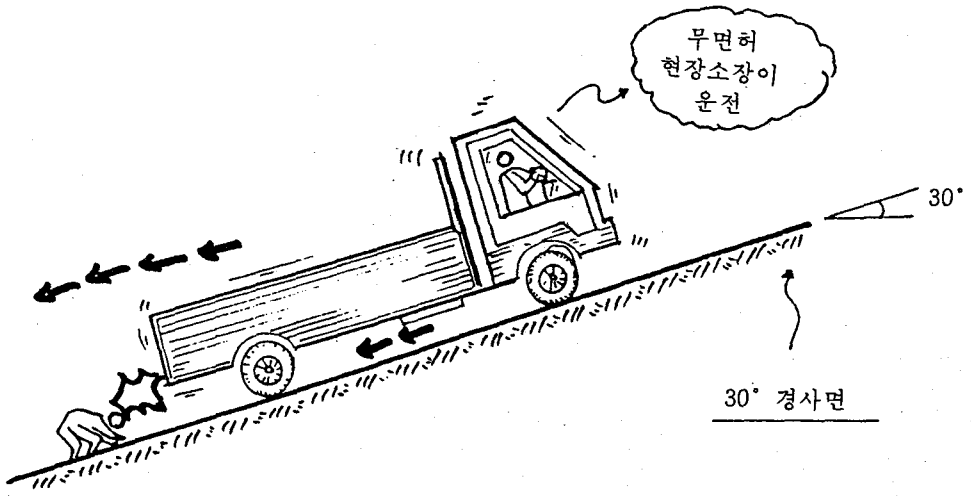
(재해 상황도)

'93. 10. 8. 16:00분경, 충북 진천군 소재, ○○건설(주) C.C상수도 시설공사 현장내 배수지 진입도로에서, 후진하는 작업차량에 철근공(46세)이 깔려 사망한 재해임.

- 사고당시 재해자의 요청으로, 자재운반을 위하여 무면허의 현장소장이 차량을 재해자 위치로 후진이동중 재해자를 덮침.
- 사고장소는 경사가 약 30° 정도의 콘크리트 간이 포장도로(골프장내 최종배수지 진입도로)로 차량은 경사면 상부 방향으로 세워져 있었음.
- 사고차량(1Ton 화물차)의 SIDE BRAKE는 고장난 상태였고 MAIN BRAKE 기능도 양호한 상태가 아니었으며 운전자는 무면허임.

- 무자격자의 차량운전
 - 차량운전 면허를 소지하지 않은 운전자가 위험장소(경사지)에서 차량을 조작함.
- 차량정비 및 점검불량(안전규칙 제231조)
 - SIDE BRAKE가 파손되어 작동되지 않은 차량을 작업에 투입함.

- 무자격자 차량운전 금지
 - 운전면허를 소지하지 않은 자로 하여금 차량운행을 금한다.
- 차량정비 및 점검철저
 - 차량의 브레이크 및 클러치 계통등에 대한 차량정비와 작업전 점검을 철저히 한다.

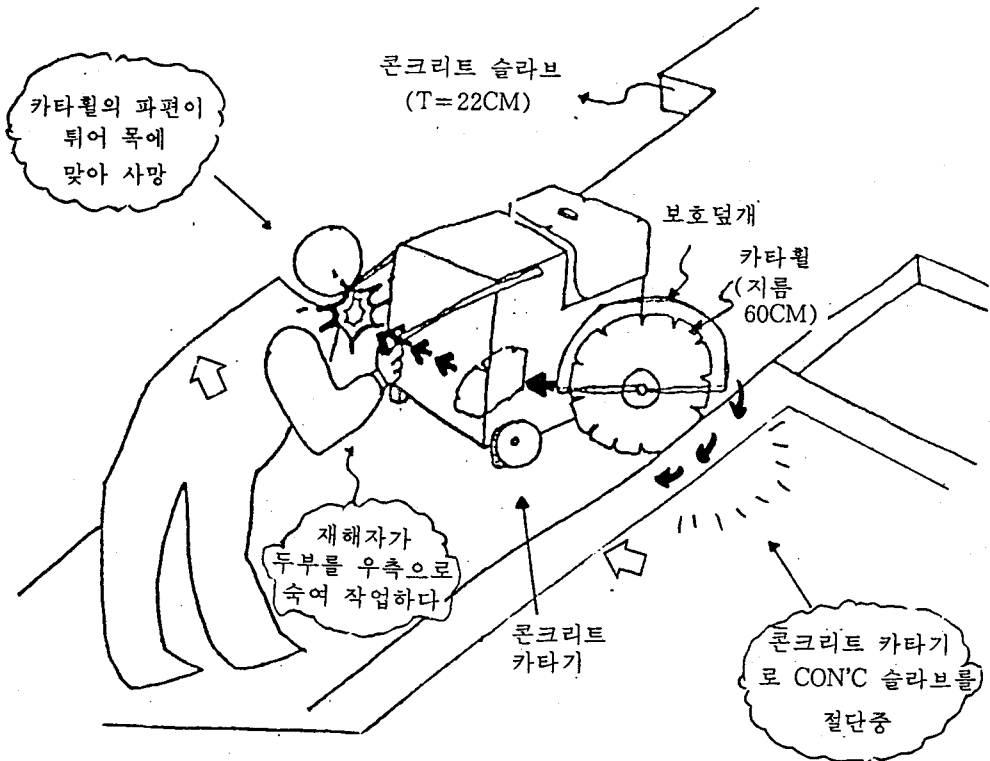
(재해 상황도)

'93. 11. 1. 22:40경, 서울시 영등포구 신길7동 소재, ○○건설(주) 구로 ○복선 ○공구 건설공사 현장에서, 콘크리트 절단공(28세)이 기존 콘크리트 슬라브 철거를 위한 콘크리트 절단작업중, 카타날이 부러지면서 파편이 비래, 작업중인 재해자의 목 부위를 타격, 사망한 재해임.

- 구로 3복선 현장내 노량진내 한냉고가차도 공사장에서 재해자가 콘크리트 카타기(12HP, 카타휠지름 24inch, 카타 휠드께 3.2mm)를 사용하여 기준 고가차도 상판 콘크리트 슬라브를 절단, 해체하는 작업중, 카타진행 방향이 계획선에서 벗어나자 재해자가 방향을 수정하고자 우측으로 머리를 숙여 카타휠을 벗어나자 재해자가 방향을 수정하고자 우측으로 머리를 숙여 카타휠을 보면서 작업중, 고속으로 회전하던 카타휠이 파손되면서 파편이 비래하여 카타 보호덮개를 치고 튕겨 날아와 재해자의 목부분을 타격 사망

- 작업방법 불량
 - 사고당시 재해자가 카타휠의 절단 진행방향을 무리하게 변경하려고 횡력을 가하다 고속으로 회전중이던 카타휠이 파손되며 사고 발생(콘크리트 카타휠은 연성이 약하여 횡력이 작용할시 저항력이 적어 쉽게 파손될 위험이 높음)
- 작업장비 부적합
 - 사고당시 사용한 콘크리트 카타기는 반지름이 30cm인 콘크리트 카타휠을 사용, 두께 22cm의 콘크리트 슬라브를 절단하기 위한 장비로는 부적합한 것으로 판단됨.

- 작업방법 개선
 - 콘크리트 카타휠을 장착한 콘크리트 카타기가 직선방향의 절단 계획선을 벗어나면 카터기를 계획선상의 절단하지 않은 위치로 옮겨 재설치한후 후진방향으로 절단하여 먼저 절단된 지점까지 절단선이 연결되도록 작업방법을 개선
- 적절한 장비 사용
 - 콘크리트 카탈휠의 반지름이 절단할 콘크리트 슬라브 두께의 2배이상인 것을 사용하는 것이 적절한 것으로 판단되며 또한 콘크리트 절단용 다이아몬드 줄톱이나 파워 브레카를 사용하는 것이 적절
- 작업전 안전교육 실시
 - 콘크리트 카타기를 사용하여 콘크리트나 아스팔트를 절단하는 작업에서는 절단방향이 계획선에서 벗어날 경우 무리하게 카타기의 방향을 돌리면서 계획선에 맞추려 시도하지 않도록 교육철저

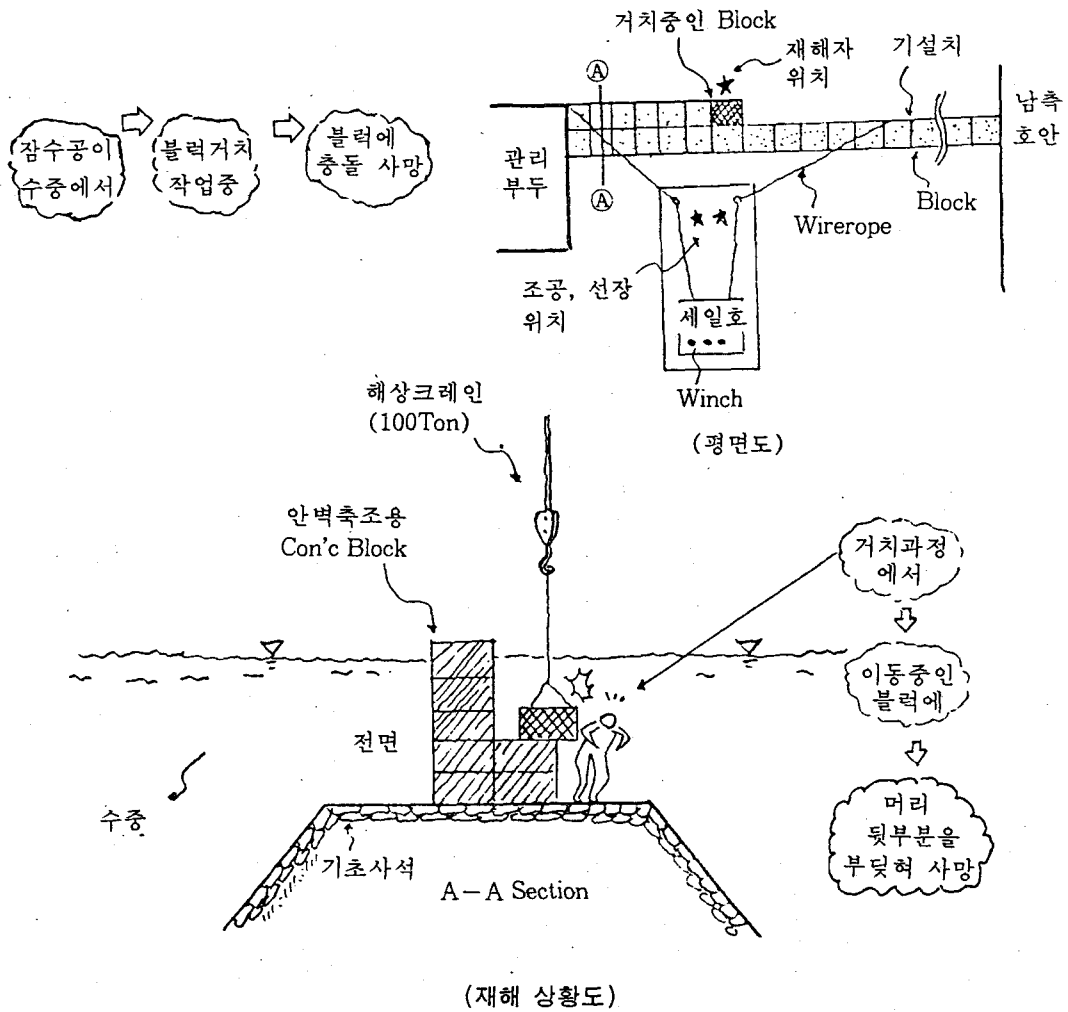
'94. 1. 22. 13:20분경, 경기도 평택군 포승면 소재, ○○산업(주) 아산항 건설현장에서, 수중 콘크리트 블럭(2.5×2.0×2.0, 24TON) 거치 작업중이던 협력업체 ○○산업 소속 잠수공(남. 37세) 이 시계 약 50CM의 수면하 깊이 2.50M 수중에서 거치중인 블럭에 머리 뒷부분을 부딪혀 사망한 재해임.

- 사고당일 오전 블록 2개를 거치 완료후 13시부터 사고 불럭을 동료작업자 7인과 함께 거치하려함.(잠수공, 조공, 선장, 원치공 3인, 원치대기 1인)
- 재해자가 불럭을 놓을 위치에 BUOY(부표)를 설치한 다음 불럭을 붙이던중
- 재해자로부터 작업중지 교신 즉시 작업을 중단하고 재교신 하려 하였으나 교신이 두절되었음:
- 긴박한 상황으로 인지, 바지선 선상에 있던 동료작업자가 잠수호스를 잡아 당겨 올려보니 재해자 머리 뒷부분에 심한 상처를 입어 사망

- 피재자의 불안전한 작업위치 및 방법
 - － 본 현장(서해안)은 바닥이 빨리 시계가 불과 50CM밖에 안되는 작업상황에서 불럭거치 잠수공이 거치작업 위치에 근접하여 작업중 사고발생

- 수중에서 시계가 불량한 상태로 불럭을 거치할 때에는 부표설치후 반드시 해상으로 부상(올라감) 또는 불럭이동 경로로 부터 충분한 거리를 확보한 후 잠수위치를 바지선에 알려 안전성이 확보된 상태에서 불럭을 이동할 수 있도록 함
- 작업책임자는 작업중 모든 장비에 대하여 작동상태를 확인하고, 시계가 불량한 상태에서 불럭거치 작업시에는 수중 작업자를 바지선으로 승선시킨후 거치 상태 종료후, 잠수공이 설치상태를 확인할 수 있도록 함.
