# 12. 建設 重大災害 事例와 對策

資料提供 : 韓國土地開發公社

## 1. 추락 재해

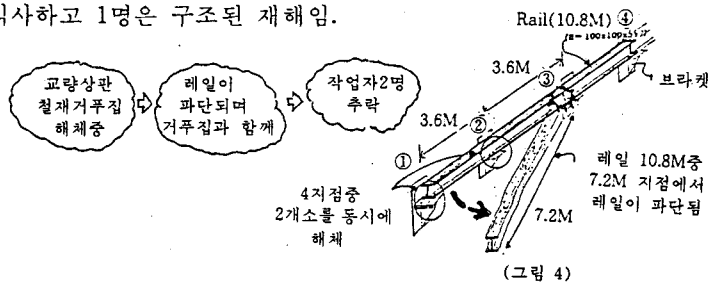
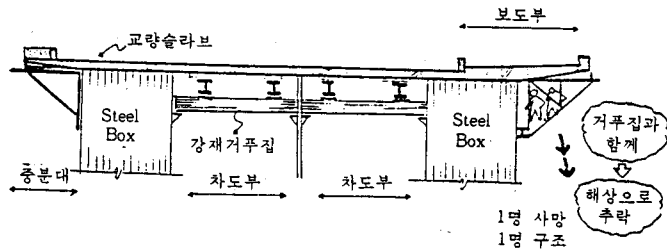
(재해 상황도)

'93. 11. 4. 11:20분경, 전남 목포시 소재, ○○건설(주) ○○공단 진입도로 현장에서 재해자 ○○○(용접공 33세)외 1명이 교량상판 철재 거푸집 지지용 RAIL을 해체, 다음 지간으로 이동시키기 위해 연결 BOLT를 제거하던중, 철재 거푸집(길이 7.5M, 중량 3ton추정)의 무게를 견디지 못하고 BOLT 해체 부분의 RAIL(7.2M)이 파단되면서 철재 거푸집과 함께 영산호(수심 9M)하부로 추락하여 1명은 익사하고 1명은 구조된 재해임.

- CON'C 1회에 1개 지간 (약 70M)을 타설하며 이때 사용되는 철재 거푸집은 1.8M씩 볼트로 연결하여 제작된 것으로, RAIL은 CON'C가 향상되면 BRACKET에서 제거하여 차후 공정에 이용됨.
- 사고 발생 당시 작업반장의 12명이 작업에 임하고 있었으며 RAIL(길이 10.8M) 제거를 위해 투입된 3명중 1명은 STEEL BOX BEAM 상부에서 신호를 전달하며 근로자 1명은 맨끝 볼트를 제거하고 피재자는 맨끝에서 두번째 연결 볼트를 제거한것으로 추정.  
(사고후 인양된 RAIL의 첫번째, 두번째 BRACKET 연결 BOLT가 없음)
- 작업발판은 단관 PIPE를 이용 철재 거푸집 하부에 설치되었음.
- 사고당시 3.6M 간격으로 BRACKET에 고정(4개소)된 BOLT중 2개소를 동시에 제거하므로써 10.8M 길이의 RAIL이 철재 거푸집 하중(약 3ton)을 견디지 못하고 7.2M 부위에서 RAIL이 휘어지면서 파단된 것으로 추정.<그림 4참조>

- 작업방법 불량
  - 무게 1.6t, 길이 10.8M의 철재레일(H형강)을 인력으로 불안정하게 해체하다 사고발생
  - 10.8M 길이의 레일을 해체함에 있어 볼트를 1개소씩 해체하지 않고 2개소씩 동시에 해체함으로서 레일이 하중을 견디지 못하고 부러짐
- 안전관리 감독 소홀
  - 작업지휘자 및 아전담당자 업무 소홀
  - 구명동의 등 안전보호구 미착용
  - 안전교육 실시 상태 미흡

- 거푸집 조립 및 해체작업 등은 변경시기, 범위 및 절차를 결정된 작업방법에 의거 작업실시
- 안전담당자를 지정하여 안전한 작업 절차 관리감독 철저
- 구명동의 등의 안전보호구 착용 철저

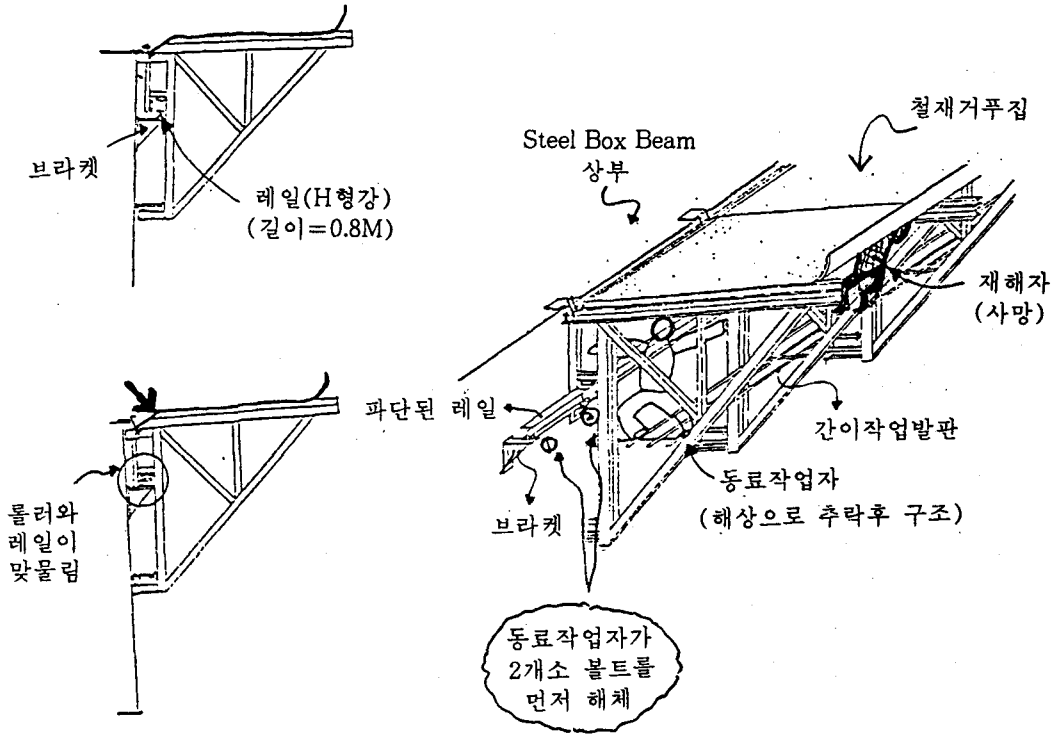
- 사고교량은 길이 390M(최대지간 70M)의 해상 교량으로 당초 목재 거푸집 시공으로 설계되었으나 해상 작업 안전을 위하여 철재 거푸집을 자체 설계 제작하여 사용됨.

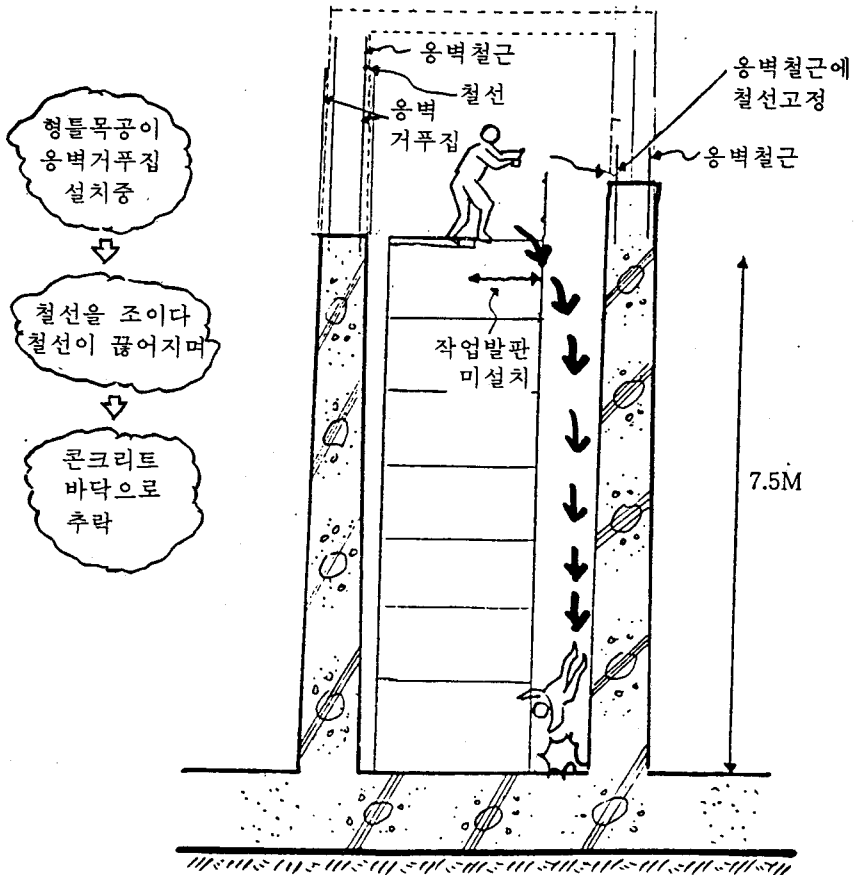
(재해 상황도)

'93. 11. 12. 09:15분경, 경남 김해군 상동면 소재, ○○토건(주)부산시 6차 상수도 확장공사 현장에서, 형틀목공인 재해자(53세)가 침사지 구조물 유출부구간 벽체 거푸집 조립중, 거푸집 선형을 바로 잡기위해 철선(#8)을 조이는 순간, 철선이 끊어지면서 몸의 중심을 잃고 7.5M아래 콘크리트 바닥으로 추락 사망한 재해임.

- 사고발생 현장은 부산시 제6차 상수도 확장사업 1단계 취수시설공사로서 사고발생 부위는 침사지 구조물 벽체 거푸집 작업중이었음.
- 침사지 구조물 벽체작업은 높이가 10.7M, 폭 0.6~0.9M로서 CON'C 동시 타설이 아닌 수회 분리하여 옹벽을 설치하는 구조물임.

- 작업발판 설치상태 불량
  - 고소작업에서의 LOAD TOWER 비계 작업발판의 폭 전체(약 2M)를 설치하여야 하나 폭 1.2M만 설치된 상태임.
- 관리감독업무 소홀
  - 현장 관리감독자는 안전한 작업방법의 선정, 필요한 안전시설의 설치, 작업자의 불안전한 행동의 감독등 업무를 수행하여야 하나 소홀히 함.

- 비계의 높이가 2M 이상인 고소작업시에는 안전규칙 제371조에 의거 다음과 같은 작업발판을 설치하여야 한다.
  - 발판의 재료는 작업시의 하중치를 견딜 수 있도록 견고한 것으로 할것
  - 비계(달비계 제외)의 폭은 40Cm 이상, 발판 재료간의 틈은 3cm 이하로 할것.
  - 추락의 위험성이 있는 장소에는 제17조 제2항의 규정에 의한 표준안전난간을 설치할것.
  - 작업발판의 지지물은 하중에 의하여 파괴될 우려가 없는것을 사용할 것.
  - 작업발판의 재료는 전위하거나 탈락하지 아니하도록 2이상의 지지물에 부착시킬 것.
  - 작업발판을 작업에 따라 이동시킬 때에는 위험방지에 필요한 조치를 할 것.
- 개인보호구를 지급 착용토록 하고 일상점검을 철저히 실시하여 불안전한 위험요소를 사전에 제거한다.
- 관리감독자를 배치하여 관리감독을 철저히 한다.

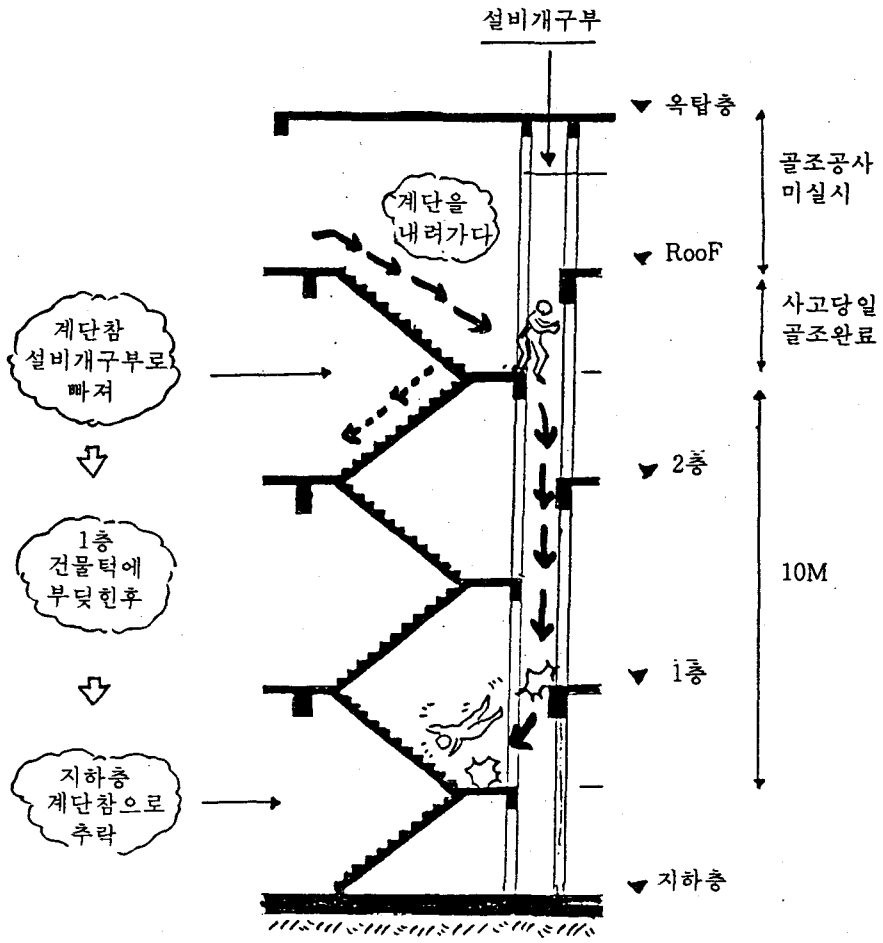
(재해 상황도)

'93. 11. 20. 17:45경, 경남 거창군 거창읍 양평리 소재, ○○기업(주) 거창 하수 처리장 건설 공사 현장에서, 관리동 ROOF층 PARAPET CON'C 타설을 완료상태에서, 목공 ○○○(56세)이 CON'C 유출부위를 막기위해 덮판을 가지러 계단을 내려가다 계단참 설비 개구부에 빠져, 10M아래로 추락 사망한 재해임.

- 사고발생 현장은 거장 하수처리장 건설현장으로서 사고발생 건축물은 지하1층, 지상2층, 옥탑1층의 관리동 건물로서 사고당시 작업은 ROOF층 PARAPET 구체 CON'C 타설 작업이었음.
- ROOF층(2층지붕)은 '93. 10. 28. SLAB CON'C를 타설하고 사고당일은 PARAPET CON'C를 작업자 8명(CON'C공 4명, 목공 4명)으로 구성되어 13:00시부터 CON'C 타설을 시작하여 17:30분경 CON'C 타설완료,
- 사고발생 17:40경 재해자가 CON'C 유출부위에 덮판을 설치하기 위해 재해자 ○○○이 먼저 내려가고 자재를 가지러 계단을 내려가던중 재해자 ○○○이 계단참과 접한 D.S 개구부로 추락 사망

- 개구부에 추락방지조치 미실시

- 사업주는 높이 2M이상인 작업발판의 끝이나 개구부로서 추락에 의하여 근로자에게 위험을 미칠 우려가 있는 장소에는 제17조 제2항의 규정에 의한 표준안전난간 및 손잡이(난간등) 등으로 방호조치를 하거나 충분한 강도를 가진 구조의 덮개를 설치하여야 한다.
- 사업주는 제1항의 규정에 의한 난간등을 설치하는 것이 심히 곤란하거나 작업의 필요상 임시로 난간등을 해체하여야 하는 때에는 방망을 쳐서 근로자의 추락에 의한 위험을 방지토록 한다.

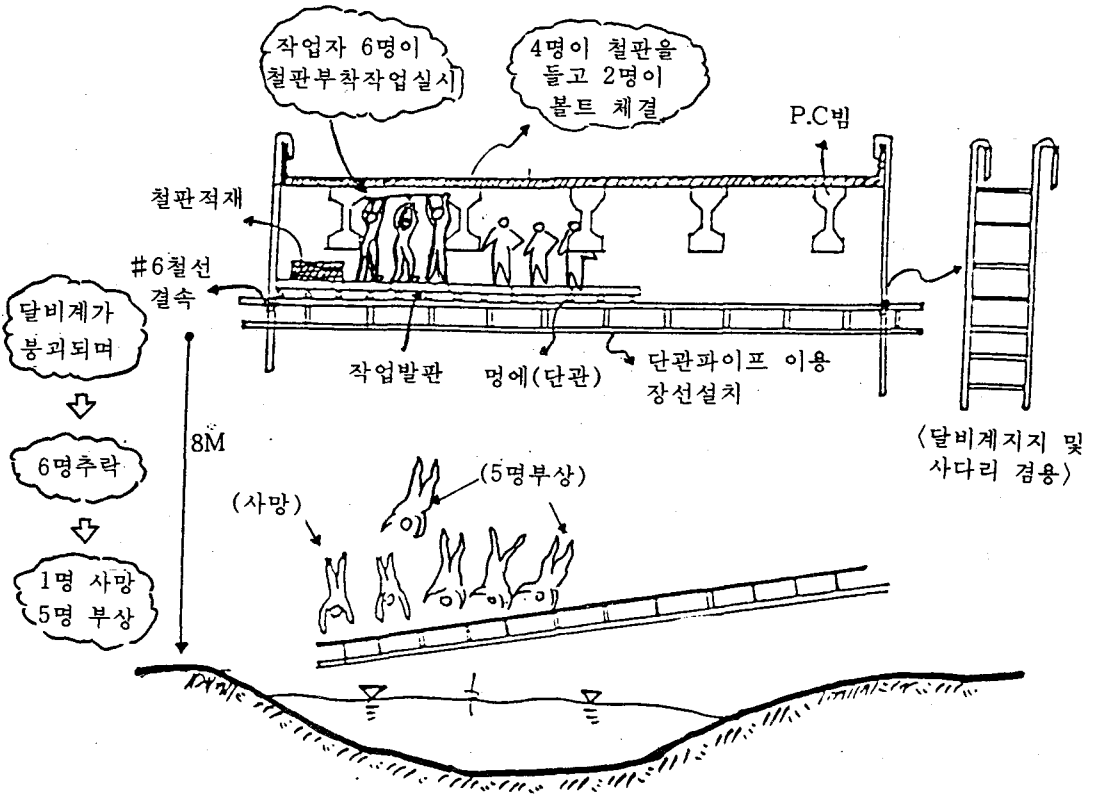
(재해 상황도)

'93. 11. 18. 09:10경, 경기 가평 소재, ○○건설(주) 국도 6호선 마흥교의 7개소 보수 공사현장에서, 구운교 슬라브 하부 보강 덧대기 작업을 하기 위해 수평 달비계를 설치후 철판 부착 작업중 달비계가 붕괴되며 작업자 6명이 추락, 1명 사망, 5명이 부상당한 재해임.

- 의정부 국토유지 관리사무소에서 발주한 교량 상부 슬라브 균열 보강 작업임.
- 작업순서
  - 지상 철판 절단(900M/M×1800M/M, 6M/M, 약 108kg)
  - 달비계 설치(재해 상황도 참조)
  - 철판 운반(교량 상부에서 슬라브 하부로 인력 전달 운반)
  - 철판 부착(수평 달비계 상부에서 4명이 들어서 거치후 2명이 앙카 볼트 설치)
- 재해발생일('93. 11. 18)기 설치된 수평달비계 위로 기 절단한 철판 12장(약 1300kg, 교량 1개 스팬 작업용) 및 근로자 6명(약 420kg) 등 하중이 집중되며 수평 달비계가 붕괴됨.
- \* 현장 관계자의 진술에 의하면 #6번 철선 결속부위가 탈락하여 붕괴됨.

- 작업방법 불량
  - 중량(두께 6M/M, 90CM×180CM, 약 108dkg)의 철판을 한곳에 집중적으로 적치, 달비계의 결속 철선(#6)이 하중을 견디지 못하여 수평 달비계가 붕괴함.
- 관리감독 소홀
  - 달비계의 조립, 해체작업시에는 안전담당자를 지정, 비계 연결부, 접속부의 풀림 상태 연결 재료 및 연결철물의 손상 및 부식상태, 안전작업방법등에 대하여 점검 및 감독을 철저히 실시하여야 하나 소홀히 함.

- 작업방법 개선
  - 수평 달비계위 작업시 집중하중이 발생되지 않도록 자재 적치시 분산토록하고 철판등 중량은 당해 작업실시 때마다 1개씩 달비계로 운반 작업토록 교육 및 감독을 철저히 실시함.
- 관리감독 철저
  - 달비계 재료의 전용 사용시에는 연결 자재, 연결철물 등 자재의 결함 유무의 철저한 점검과 안전작업 방법등에 대하여 근로자에게 주지시키고 안전담당자 지정후 감독을 철저히 실시함.

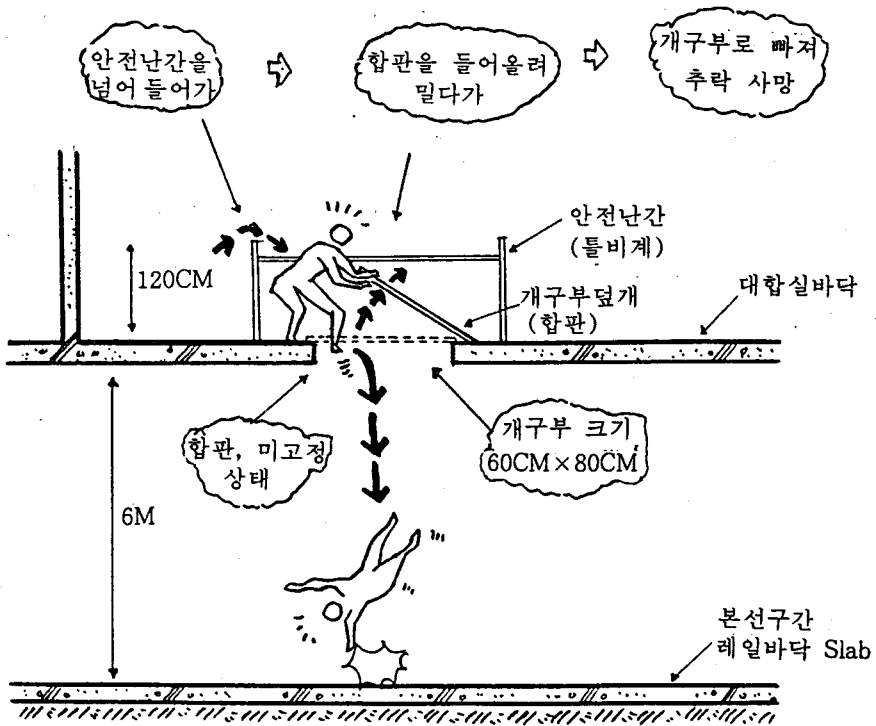
(재해 상황도)

'93. 12. 1. 18:00분경, 경기도 고양시 주엽동 소재, ○○건설(주) 일산지하전철 문촌역사 현장에서, 목공인 재해자(39세)가 1층 개구부에 덮여있던 합판을 공구 BOX로 제작 사용하기 위해, 개구부 안전난간을 넘어 합판을 밀다가 실족, 6M 아래로 추락 사망한 재해임.

- 사고당일 재해자 포함 작업자 6명이 기초형틀 해체작업 실시.
- 작업반장이 재해자에게 공구박스를 제작토록 지시.
- 공구박스 제작용 합판을 찾던 재해자는 개구부를 덮어놓은 합판을 발견.
- 개구부에 설치된 안전난간(B/T이용)을 넘어들어가 합판을 난간외부로 밀다가 실족 추락.

- 근로자의 불안전한 행동 및 안전의식 불량
  - 사고당시의 바닥개구부는 틀비계를 이용하여 안전난간을 설치하였음에도 재해자의 안전의식 불량으로 개구부 덮개인 합판으로 공구박스를 제작하기 위해 불안전한 행동 실시.

- 바닥개구부에는 견고한 덮개를 설치하여 CON'C 못으로 고정하고 합판위에 “개구부” “추락 주의”등의 안전표지판을 설치토록 함.
- 현장 순찰점검 철저
  - 수시 현장점검을 통해 안전모 미착용, 작업방법 불량 등을 시정조치토록 함.

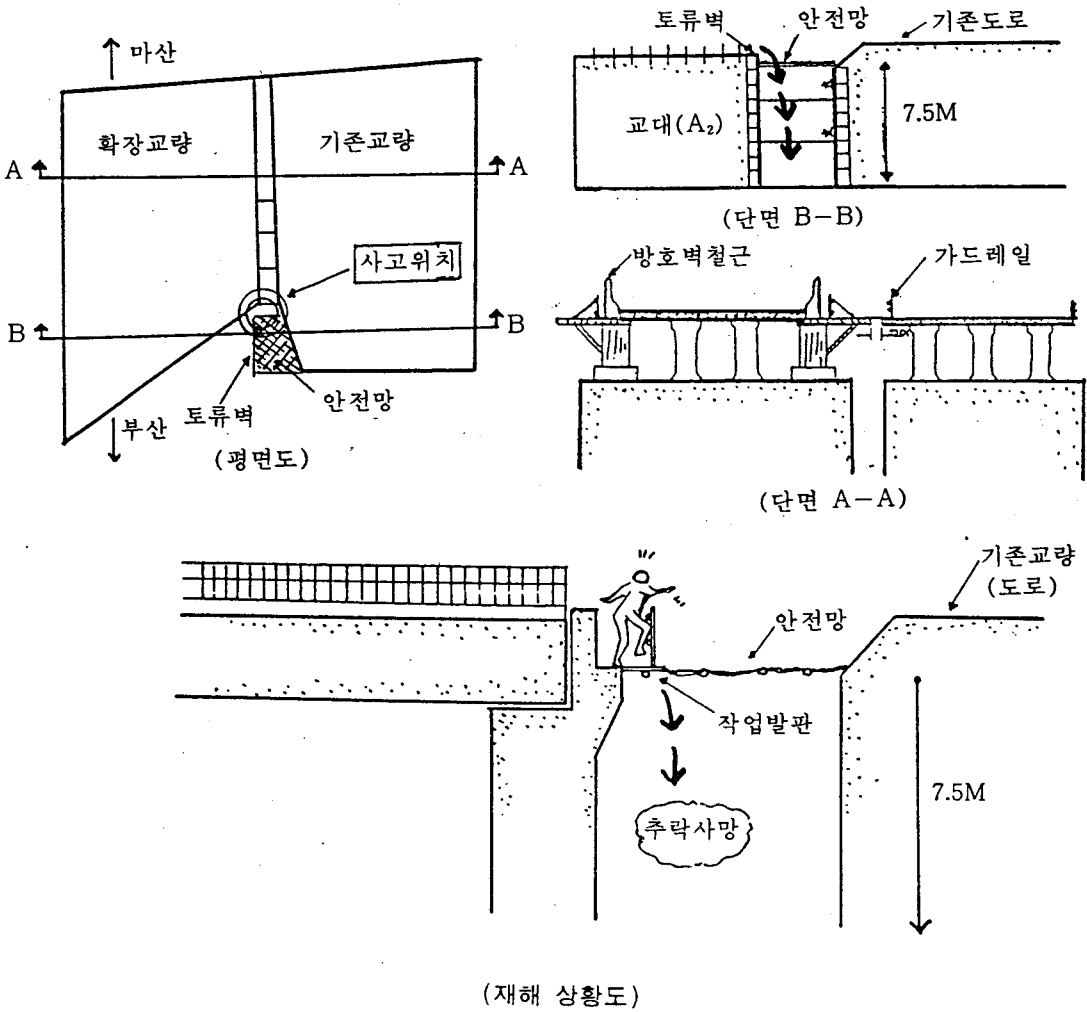
'93. 12. 23. 11:00경, 경남 김해군 주촌면 망덕리 소재, ○○건설(주) 빙정-구포간 고속도로 확장공사 망덕교 교량상판에서, 철근반장인 재해자 ○○○(63세)가 교량난간대 철근배근의 수평선 확인을 하던중, 높이 약 7.5M 아래로 추락 사망한 재해임.

- 사고 현장은 공사연장 8.92KM, 폭 23.4M 4차선 도로확장 공사로서 장대교 3개소중 1개에 서 사고발생
- 사고발생 교량(망덕교) 상관은 길이 50.3M, 폭 12.2M, 두께 20CM의 현장타설 SLAB로서 사고당일 재해자 포함 12명이 레미콘 127m<sup>3</sup>를 09 : 30분경부터 CON'C PUPM CAR로 타설 을 시작
- 사고당시 재해자 ○○○는 철근작업 반장으로써 교량상관 CON'C 타설에 따른 작업통로 및 발판에서 난간대 설치용 철근배근의 수평선을 확인하던중 높이 약 7.5M 아래로 추락 사망

- 안전시설 설치상태 불량
  - 통로 및 작업발판 겸용 안전난간대를 H=45CM, 90CM 2단 설치하여야 하나 높이에 1단 만 설치
  - 추락방지망의 연결지점 불량
- 현장 관리감독자는 안전한 작업방법 선정, 필요한 안전시설 설치등 근로자가 안전하게 작업 을 할 수 있도록 제반 안전시설 업무를 수행하여야 하나 이를 소홀히 함.

- 추락에 의한 위험방지
  - 사업주는 높이 2M이상인 작업발판의 끝이나 개구부로 추락위험이 있는 곳에는 표준안전 난간, 울 및 손잡이 등으로 충분한 강도를 가진 방호조치를 하여야함.
- 고소작업시 관리감독자의 당해 작업근로자에 대한 관리감독 철저

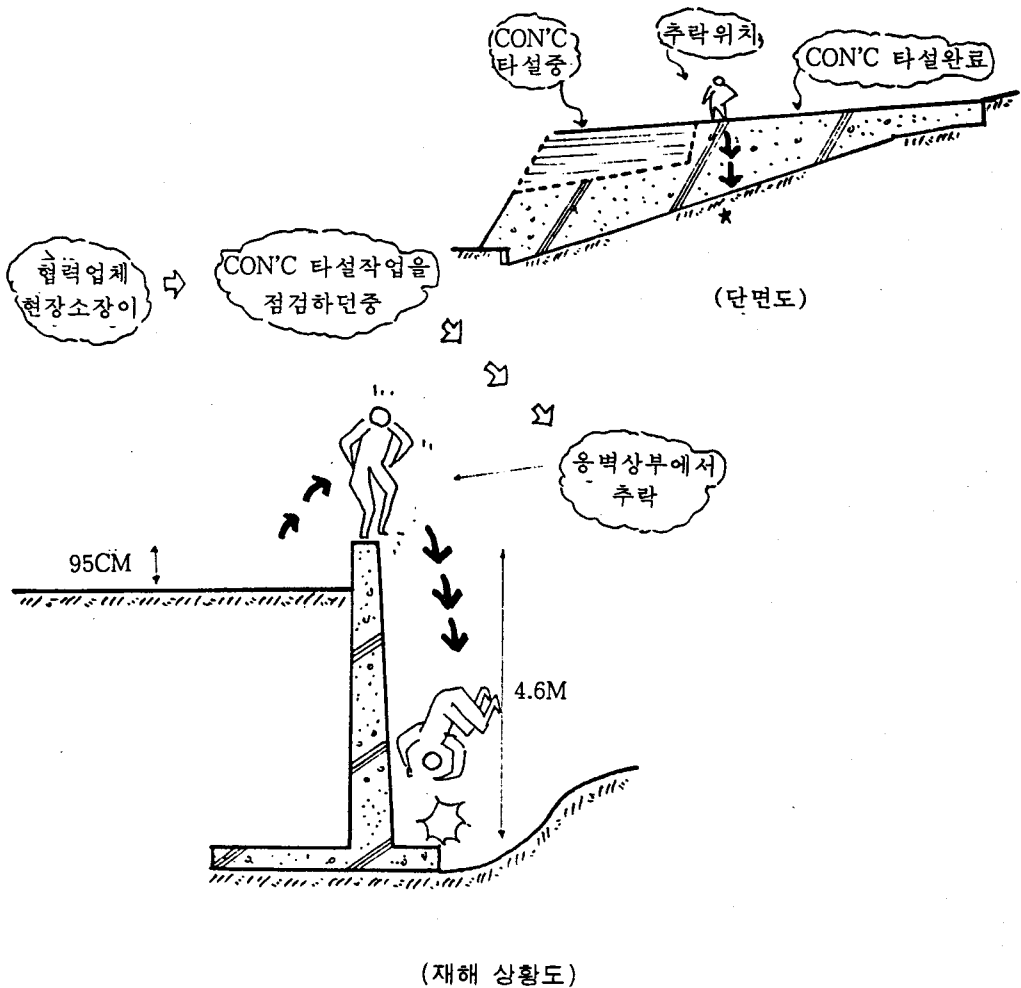
'94. 1. 12. 18:00분경, 경기도 안양시 소재, ○○건설(주) ○○산업도로현장에서, 협력업체인 (주) ○○공영 현장소장(56세)이 골조공사가 완료된 응벽상부에 올라서서 CON'C 타설작업을 점검하던중, 4.6M 아래 바닥으로 추락 사망한 재해임.

- 늦은 시간까지 CON'C 타설작업이 계속되어 이를 점검하고자 옹벽근처에 있었고, 어두워지기 시작하자 시계를 확보하기 위해 무리하게 95CM 높이의 옹벽 상부에 올라서 있던중 실족, 추락사한 것으로 추정됨.

- 추락높이 4.6M로서 재해자가 안전모를 착용했을 경우 직접사인인 두개골 파열예방 가능성도 배제할 수 없음.

- 안전대 부착설비 설치 및 안전대 착용
- 작업발판(폭 40CM 이상) 설치

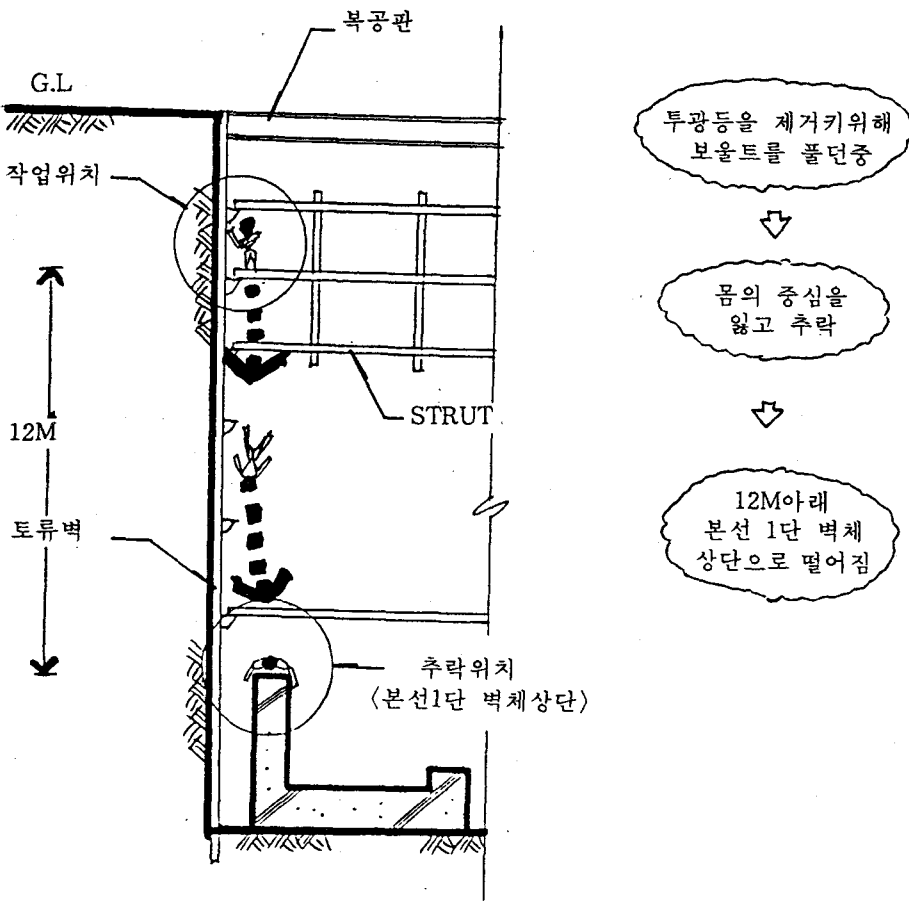
(재해 상황도)

'93. 10. 16. 16:40경, 서울시 송파구 장지동 소재, ○○건설(주) 지하철 ○-○공구 현장의 복정사거리 구간내에서 재해자(53세, 직영반장)가 투광등 제거작업중 몸의 중심을 잃고 12M아래 (본선1단 벽체상단)로 추락 사망한 재해임.

- '93. 10. 16. 16:40분경 재해자가 투광등 정리작업을 하고 있는 것을 근로자 A가 목격한 후, 다음날 10.17. 07:30분경 근로자 B가 용변을 보기 위해 벽체 구조물 아래로 지나던 중 벽체에 걸쳐있는 재해자의 발을 발견함.
- 재해자는 STRUT와 띠장에 발을 딛고 투광등을 고정철물로 부터 떼어 내던중, 몸의 중심을 잃고 투광등과 함께 12M아래 (본선 1단 벽체상단)로 추락 사망한 것으로 추정됨.

- 개인보호구 미지급 미착용
  - 현장내에서는 수시로 STRUT 상부에서의 작업과 같이 추락의 위험이 있는 작업이 상존하고 있으나, 개인보호구(안전모, 안전벨트)의 미지급, 미착용상태에서 작업함.
- 불안정한 작업방법
  - 높이 2M이상으로 추락의 위험이 있는 곳에서 작업시에는 안전한 작업발판을 설치한 후 작업하여야 하나 작업발판을 설치하지 않고 작업함.

- 지하철 현장에서는 추락의 위험에 노출된 상황에서 작업하는 경우가 수시로 생기는 바, 모든 근로자에게 안전모 및 안전벨트를 지급하고 사용할 것을 지시하고 점검할 것
- 높이 2M 이상으로 추락의 위험이 있는 곳에서 작업시에는 안전한 작업발판을 설치한 후 작업할 것

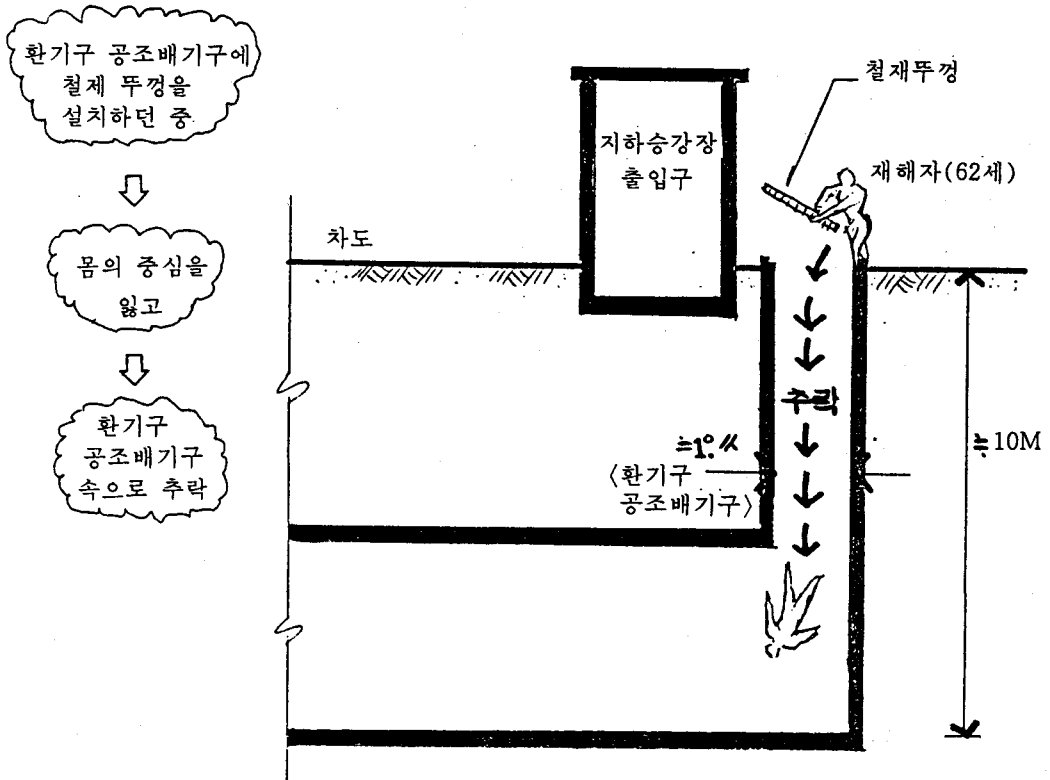
(재해 상황도)

'93. 11. 5. 13:20분경, 경기도 안양시 관양동 소재, ○○철강공업(주) 지하철 과천선 ○공구 현장에서 재해자 ○○○(남, 62세)를 포함한 직영인부 2명이 환기구 공조 배기구에 철재뚜껑(STEEL GRATING)을 설치하던중 재해자가 몸의 중심을 잃고 환기구 개구부를 통해 10M 지하 바닥에 추락, 사망한 재해임.

- '93. 11. 3. 07 : 30경 피해자가 동료작업자 ○○○(남, 49세)은 작업반장의 지시에 따라 환기구 공조배기구 개구부(폭 110MM, 길이 10M)에 철재뚜껑(S/G) 설치작업을 시작함.
- 오전에 배기구 콘크리트 상단에 철재뚜껑(S/G)을 설치하기 위한 FRAME을 설치하고 점심 식사후, 13 : 20분경 FRAME 주위 미장작업시 작업발판으로 사용하기 위해 철재뚜껑(S/G) 일부를 먼저 설치하려고
- 피해자가 개구부 주위에 임시 옮겨 놓았던 철재뚜껑(58kg-100mm×110mm)을 앵글이에 설치시키려고 혼자 들던중 몸의 중심을 잃고 배기구 개구부속(10m지하바닥)으로 추락 사망함

- 무리한 작업방법
  - 62세로서 고령자임에도 불구하고 중량이 58kg 철재뚜껑(S/G)을 개구부위에서 위험한 자세로 혼자서 다루어 무리한 동작이 유발되었고 그로 인해 몸의 중심을 잃었을 것으로 판단됨
- 안전보호구 미착용
  - 피해자는 지급된 안전모를 착용하지 않아 추락시 두부에 충격을 받아 직접 사망원인이 되었음

- 안전한 작업방법으로 실시
  - 개구부 주위에서 작업을 할 때에는 무리한 동작을 유발할 가능성을 배제하여야 하는바 중량의 취급시는 2인 1조가 되어 합동작업을 하도록 한다.
- 안전모 착용 철저
  - 지상작업이라도 안전모는 필히 착용하여야 하며, 개구부 주위작업은 특히 안전모의 턱끈을 착용토록 교육, 관리한다.

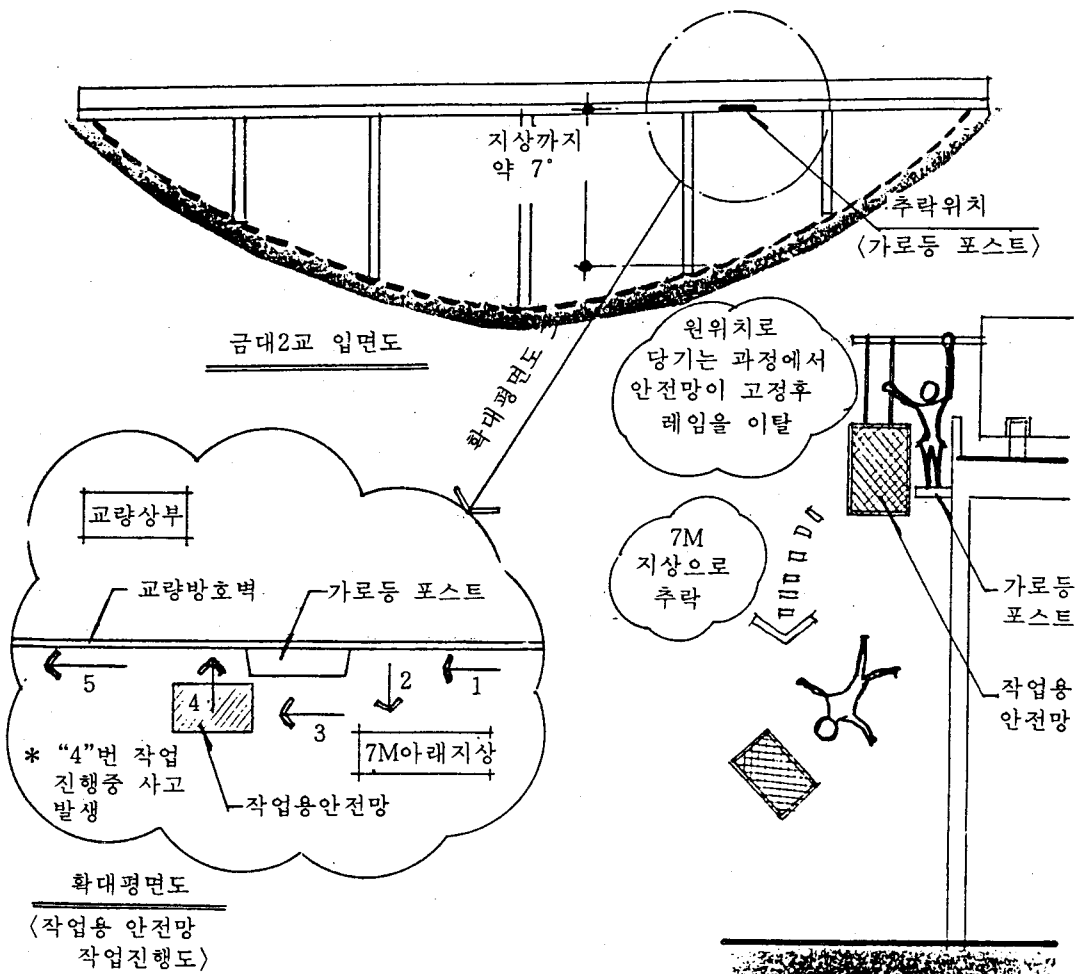
(재해 상황도)

'93. 10. 20. 09:02분경, 강원도 원주시 소재, OO건설(주) 중앙고속도로 O공구 건설 공사 현장에서, 교량 방호벽 CON'C 타설작업중, 작업용 안전망이 고정 FRAME에서 탈락되면서 재해자(51세. 미장공)가 몸의 중심을 잃고 지상으로 추락 사망한 재해임.

- 사고당시 방호벽 콘크리트 타설중, 작업용 안전망이 교량 스라브 측면에 돌출된 가로등 포스트에 걸려 통과가 여의치 못하자 재해자가 미장용 안전망을 밟아서 포스트를 통과하고 원 위치로 당기는 과정에서 안전망이 고정 프레임을 이탈하며 잡고 있던 고정 프레임을 놓지면서 몸의 중심을 잃고 7M아래 지상으로 추락함.

- 작업용 안전망 설치상태 불안전
  - 작업중 안전망 이탈방지를 위한 안전조치 없이 불안전하게 작업중, 안전망이 이탈되며 사고 발생.
- 개인보호구 미착용
  - 추락위험이 높은 작업임에도 불구하고 개인보호구(안전모, 안전벨트) 미착용 상태에서 작업중 사고 발생

- 안전조치 철저
  - 작업전 작업용 안전망 탈락방지등 안전조치 설치상태를 철저히 점검하고 미비점 발생시 작업을 금함.
- 고소작업시 개인보호구 착용 철저
  - 작업전에 작업자의 안전보호구(안전모, 안전벨트) 착용상태를 점검, 불량시 작업을 중지시키도록 함.
