19. 建設 重大災害 事例와 對策

資料提供：韓國産業安全公團

II. 공사종류별 중대재해사례

1. 추락재해

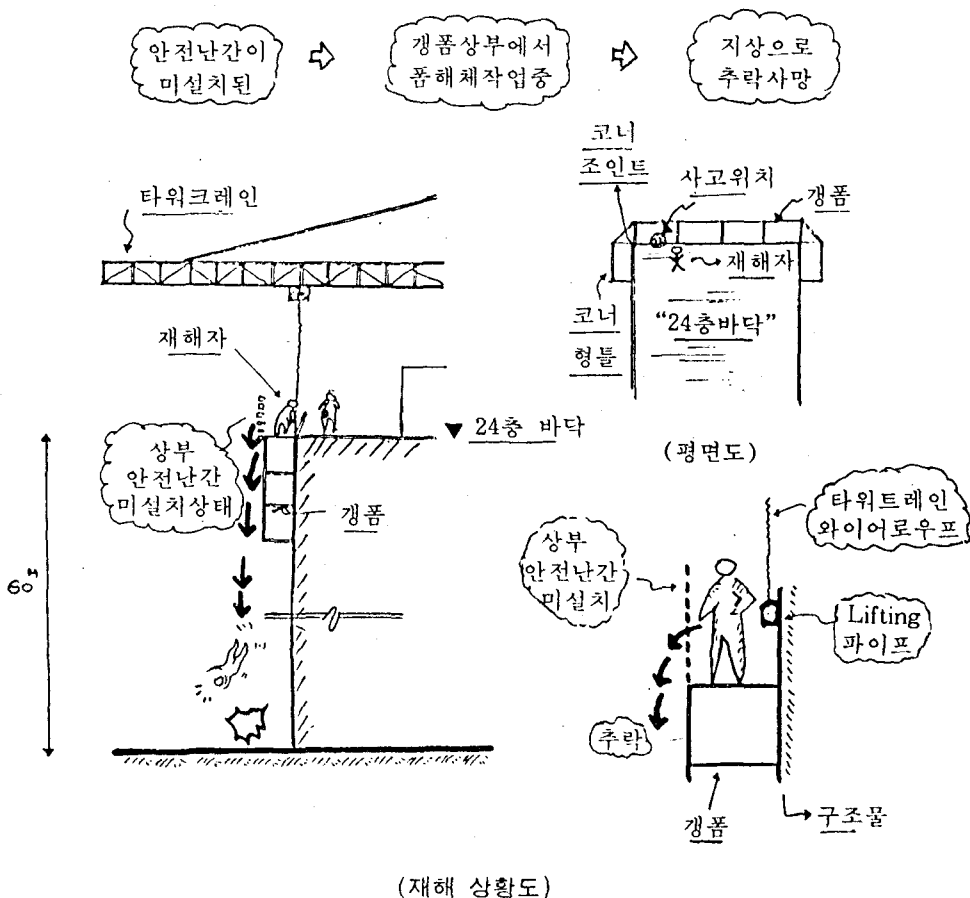
1-1 아파트 24층 벽면 거푸집을 해체중 형틀목공이 추락 사망

- 사고당시 재해자가 갯폼상부에서 노루발(빠루)로 거꾸집을 해체하던중 돌의 중심을 잃고 지상으로 추락
- 사고당시 재해자가 위치한 갯폼상부는 안전난간이 미설치된 상태로 추락위험이 매우 높은 상황이었으나 안전대를 착용하지 않은 상태에서 불안정한게 작업중 사고발생

- 불안정한 행동
 - 추락방지 시설이 없는 장소에서의 고소작업시 안전벨트를 계속 사용했어야하나, 안전벨트를 착용치 않고 작업중 사고발생
- 사용중인 갯폼은 상단작업시 추락위험이 높아 갯폼상단에 추락방지용 표준안전난간 설치가 필수적이나 미설치 상태에서 작업중 사고발생

- 갯폼 구조개선
 - 갯폼 상단 작업시 근로자 추락 방호조치로서 표준안전난간 설치

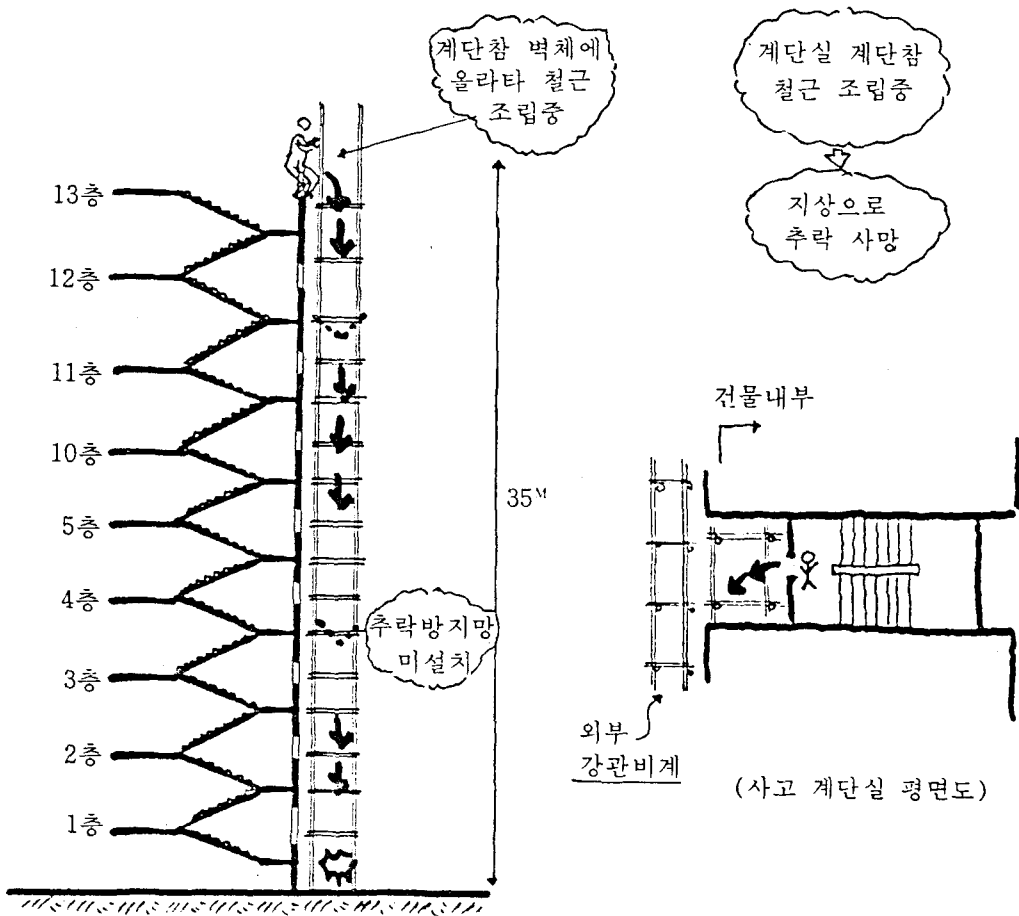
(재해 상황도)

- 사고당일 철근공 4명이 07:00경 부터 13층 벽체 철근 조립작업중 이었음.
- 재해자 등 2명은 계단실, 엘리베이터실 벽체 철근 조립을 하고 있었음.
- 11:40경 재해자가 계단실 계단참 벽체 창문설치 예정부위 주변의 철근 조립작업 중 30M아래 지상으로 추락 사망함.

- 작업방법 불량
 - 외부 벽체형틀 (Sliding form)을 먼저 끌어 올린뒤 벽체 철근 조립작업을 하여야 하나, 13층 벽체 철근 조립작업을 완전히 끝마치기 위하여, 계단실, 계단참 외부 벽체형틀을 끌어 올리지 아니하고(외부 벽체 형틀 끌어올리는 일은 형틀목공이 함) 계단실 계단참 창문 설치 예정 부위의 개부구 위에 앉아 불안전 상태로 철근 조립작업중 외부로 추락 사망
- 방망설치 미흡
 - 건물 외부의 3층바닥(1단), 7층바닥(2단) 지점에 방망을 설치하였으나 추락지점인 계단실 외부 오목 부위의 방망을 미설치 상태에서 사고발생

- 외부 벽체 철근 조립 작업시에는
 - 벽체 외부 형틀을 먼저 끌어올린 후 철근 조립
 - 틀조립 비계 등 작업발판을 설치하여 철근 조립
- 골조의 형태에 따라 빈틈없이 밀실하게 방망설치
 - 계단실, ELV실 외부등과 같이 오목하게 들어간 부위에도 빈틈없이 방망설치

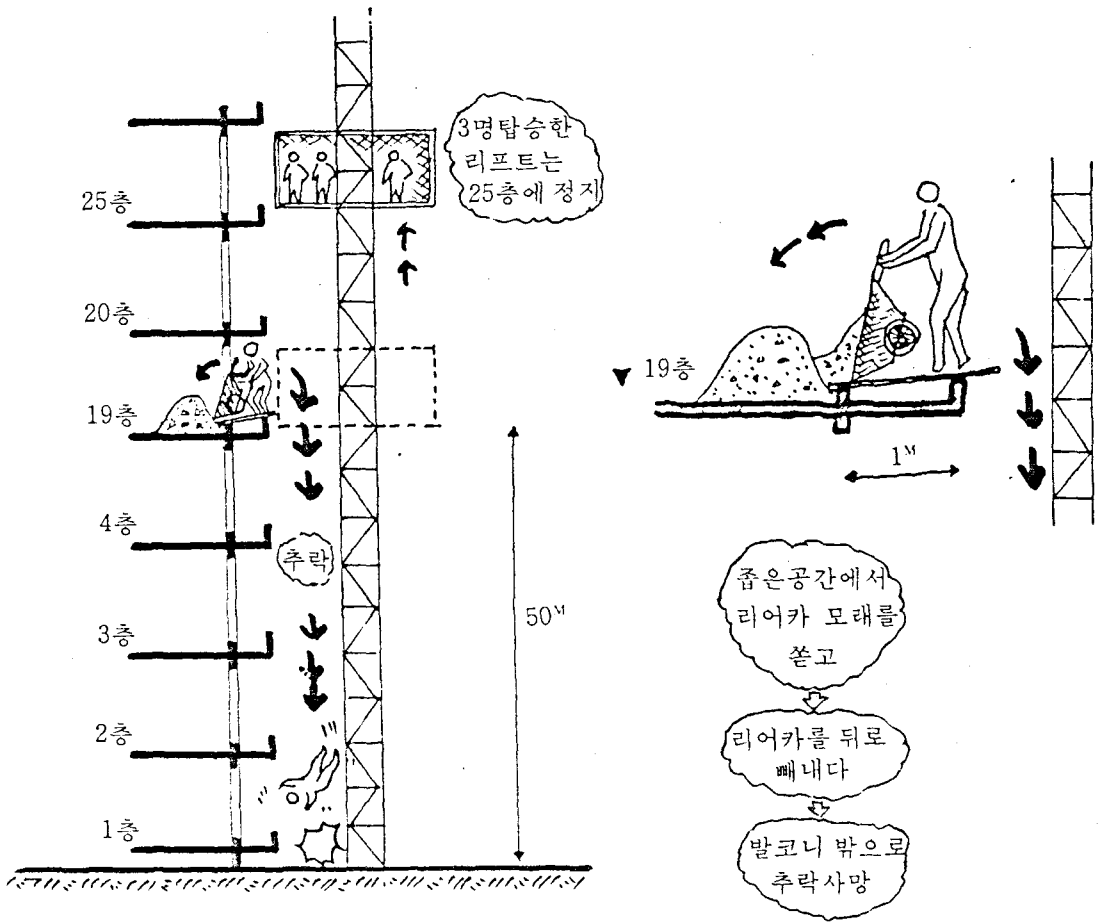
(재해 상황도)

- 사고당시 재해자는 리어카에 반쯤 남은 모래를 리어카내에서 완전히 바닥에 하역 하고자, 리어카 손잡이를 잡고 좌우로 흔들면서 후진하다, 측면 개구부로 리어카와 함께 측면 개구부로 추락 사망한 재해임.

- 리프트 탑승구 안전난간 미설치
- 작업지휘자 또는 감독자 미배치
- 작업시작전 안전교육 미비
- 재해자의 안전의식 결여

- 리프트 탑승구에는 견고한 구조의 안전난간 설치
- 작업시작전 안전교육 철저
- 작업지휘자 또는 감독자 배치

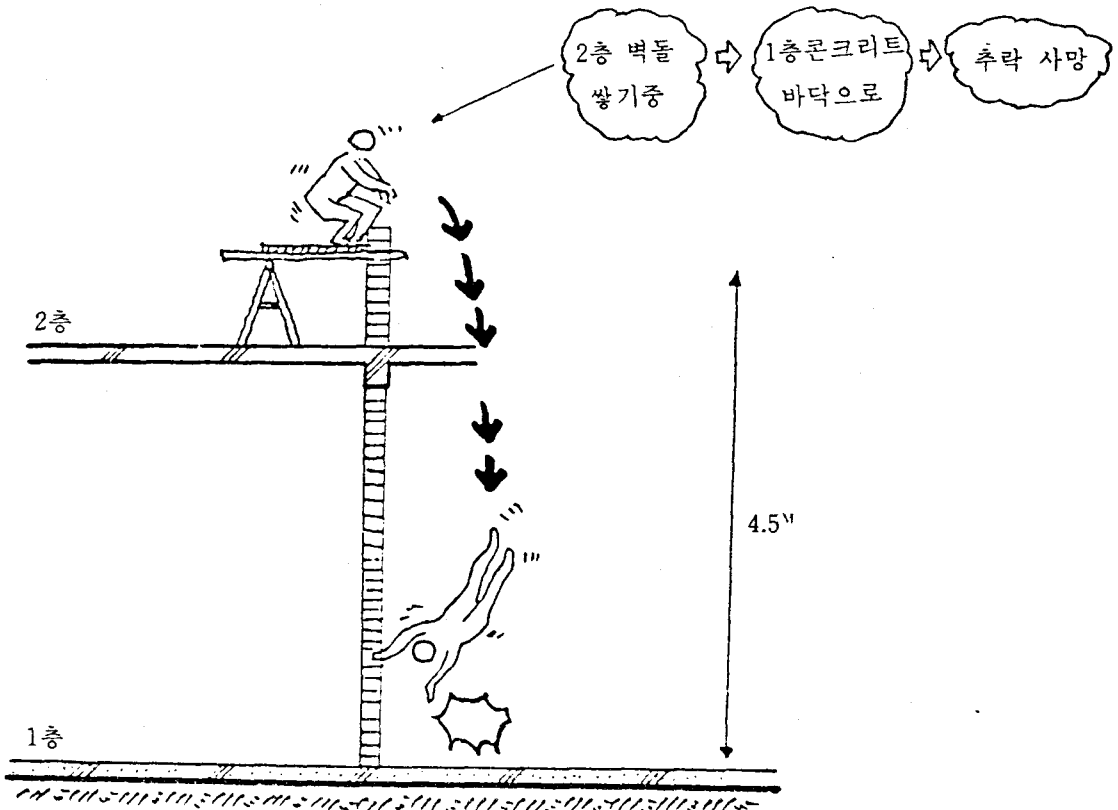
(재해 상황도)

- 사고당시 재해자는 작업발판 위에서 시멘트 벽돌을 쌓던중, 수직, 수평실을 설치하다, 양생이 되지 않은 가장자리 벽돌을 잘못 밟아, 벽돌과 같이 1층 내부 콘크리트 계단으로 추락함.

- 추락위험이 높은 장소에서 작업발판없이 무리하게 조적작업중 사고발생
- 안전모 미지급 및 미착용

- 조적 작업시는 항상 견고하고 안전한 작업발판을 설치토록 함.
- 사고작업이 바닥의 조적작업이나, 전면 계단실측이 깊고 바닥이 콘크리트이므로 계단실측으로도 추락방지조치 (작업발판, 방호선반, 안전망 등)가 필요함
- 안전모는 현장 전근로자 수만큼 구입하여 지급, 착용토록 함.
(소규모 중소기업체의 경우도 안전모 지급, 착용)

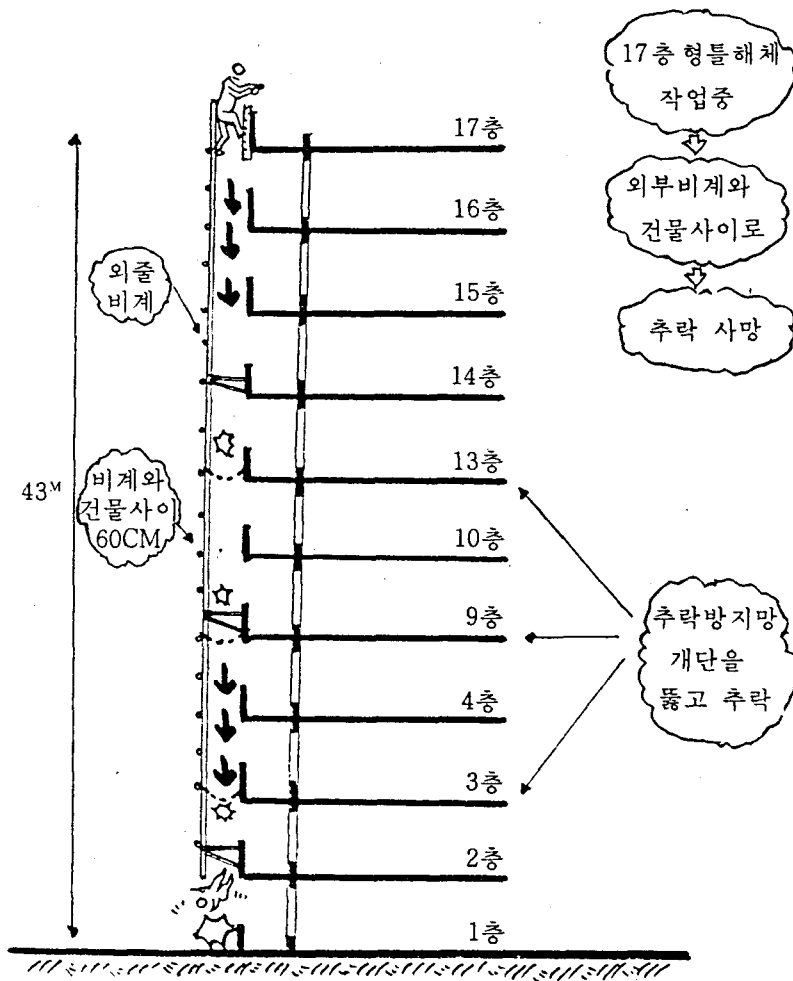
(재해 상황도)

- 사고당일 형틀작업반은 4명으로 재해자는 17층 발코니 창고 외부옹벽 형틀에 체결된 볼트를 해체하고 동료작업자 3명은 해제한 옹벽형틀 자재를 18층으로 운반작업 실시
- 사고당시 재해자는 외부옹벽 형틀을 윗층인 18층으로 인양하도록 볼트를 모두 해체하고 외부형틀(작업장)에서 약 1.2M 떨어진 장소까지 나오다 외출비계 또는 발코니 턱을 밟다 실족 추락

- 추락방지망 설치불량
 - APT외부 벽면과 비계사이(60cm 정도)에 추락방지망을 3단(13층, 9층, 3층) 설치하였으나 근로자 추락시 방호가 불가능한 구조로 형식적으로 설치되어, 방지망 3단이 계속해서 뚫리며(13, 9, 3층) 재해자가 지상까지 추락함.
- 작업발판 미설치
 - 고소의 외부 비계상에서 작업발판없이 외부비계에 매달려 불안정하게 작업중 사고발생
- 안전대 미착용
 - 추락위험 고소작업시는 지급된 안전대와 안전모를 착용하여 안전하게 작업하여야 함에도 보호구 미착용 상태에서 작업중 사고발생

- 작업발판 설치
 - 건물 외부 고소작업시(고층 APT)는 외부비계가 아닌 쌍출비계를 설치하여 작업발판을 설치토록함.
- 추락방지망을 견고하게 설치
 - 추락방지망은 근로자 추락시 방호가 가능한 견고한 구조로 하고 특히 결속부위는 방망이상의 강도가 있는 로우프등으로 견고하게 결속토록 함.

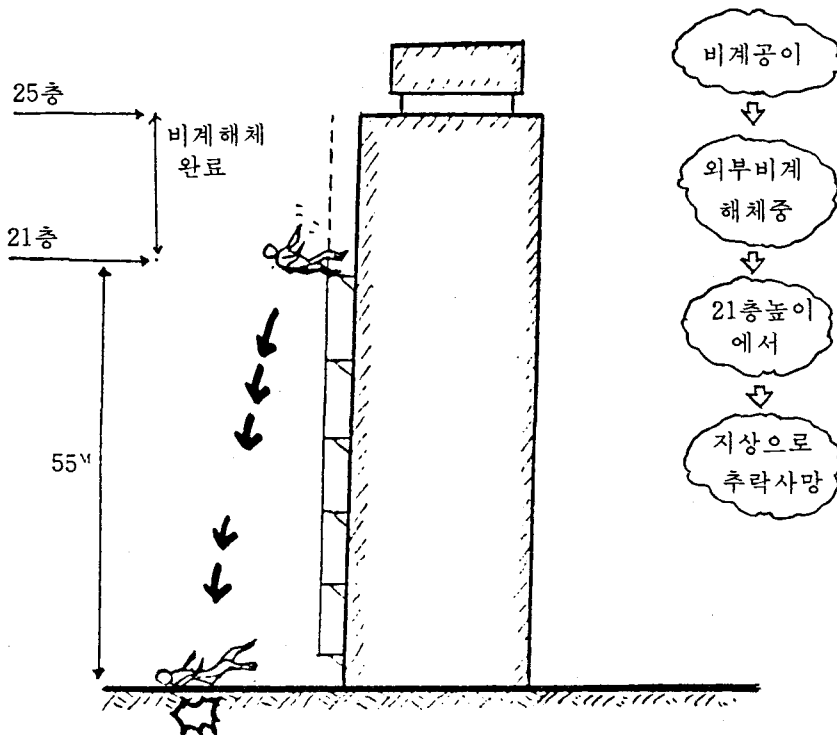
(재해 상황도)

- 사고당시 재해자 혼자 최상층인 25층 꼭대기에서부터 비계를 해체해 지상으로 던져 내리는 작업중이었음.
- 추락당시 재해자는 21층정도까지 해체해 내려온 상태였고 외부비계상의 추락방망은 이미 모두 철거된 상태였음.
- 추락당시 비계의 수직부재가 벽이음용 BRACKET의 클램프로부터 풀려져 심하게 흔들리는 상태에서 중심을 잃고 지상으로 추락함.

- 안전대 미착용
 - 비계의 해체작업시 작업발판을 설치하거나, 설치가 곤란한 경우 안전대를 착용하고 해야 함.
- 작업방법 불량
 - 추락방망은 일시에 전체를 해체하지 말고 비계를 해체해 내려오면서 순차적으로 한단씩 해체했어야 함.
 - 비계해체를 단독으로 작업해 중량물을 혼자 다루다가 중심을 잃게 됨.
해체된 비계는 지상으로 바로 던지지 말고 로프를 이용해 달아 내렸어야 함.
(비계를 바로 지상으로 던지려다 보니 일시에 전체 추락방망을 철거하게 됨)
- 안전담당자 미지정
 - 안전담당자가 지정되어 보호구 착용상태, 작업방법 및 근로자의 배치 등 작업 진행상태를 감시하여야 하나 미지정

- 안전대 착용
 - 비계의 해체작업시는 반드시 안전대를 걸고 작업하거나 비계의 해체로 안전대를 거는 것이 용이하지 않을 때 별도의 안전대 부착설비를 이용 또는 발코니 난간등에라도 안전대를 걸고 작업
- 작업방법 개선
 - 비계해체 작업시 최소한 2인1조 이상으로 작업조를 구성하고 해체된 비계는 로프로 묶어 달아내리고 아래로 해체해 내려가면서 순차적으로 추락방망을 철거해 나감.
- 안전담당자 지정
 - 비계해체 작업은 외부 고소작업이므로 반드시 안전담당자를 지정하여 보호구 착용상태, 올바른 작업방법, 적절한 근로자의 배치 등 작업진행상태를 감시하고 안전작업방법에 대하여 특별안전 교육을 실시함.

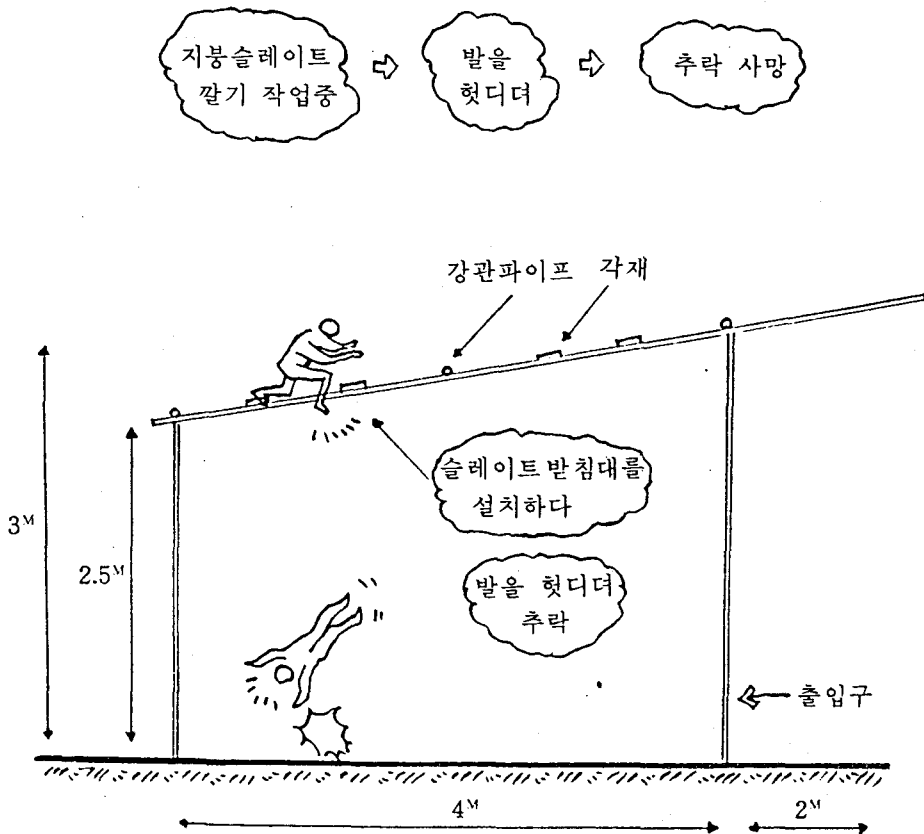
(재해 상황도)

- '93. 11. 5 오전에 3명이 1개조(1명 자재운반, 1명 자재상하전달, 1명 조립작업재해자)로 합관을 이용하여 가설공구창고(가로6M×세로M×높이 3.0~2.5M)의 벽체를 조립완료
- 오후에 임시 작업발판(드럼통) 2개 위에 각재를 올려 놓은 구조위에서 지붕트레스를 입히기 위한 받침대를 설치하던중
- 작업이 용이치 않아 지붕위로 올라가(높이2.5M) 각재를 정위치 시키는 과정에서 강관 PIPE에 덩고 있던 오른쪽 발이 미끄러지며 바닥으로 추락

- 근로자의 불안한 행동 및 작업방법 불량
- 작업발판 설치불량
- 안전대 미착용 및 안전대 부착설비 미설치
- 관리감독 소홀

- 작업방법의 개선
- 견고한 작업발판 설치
- 안전대 부착설비 설치 및 안전대 착용
- 관리감독 및 특별안전교육 실시

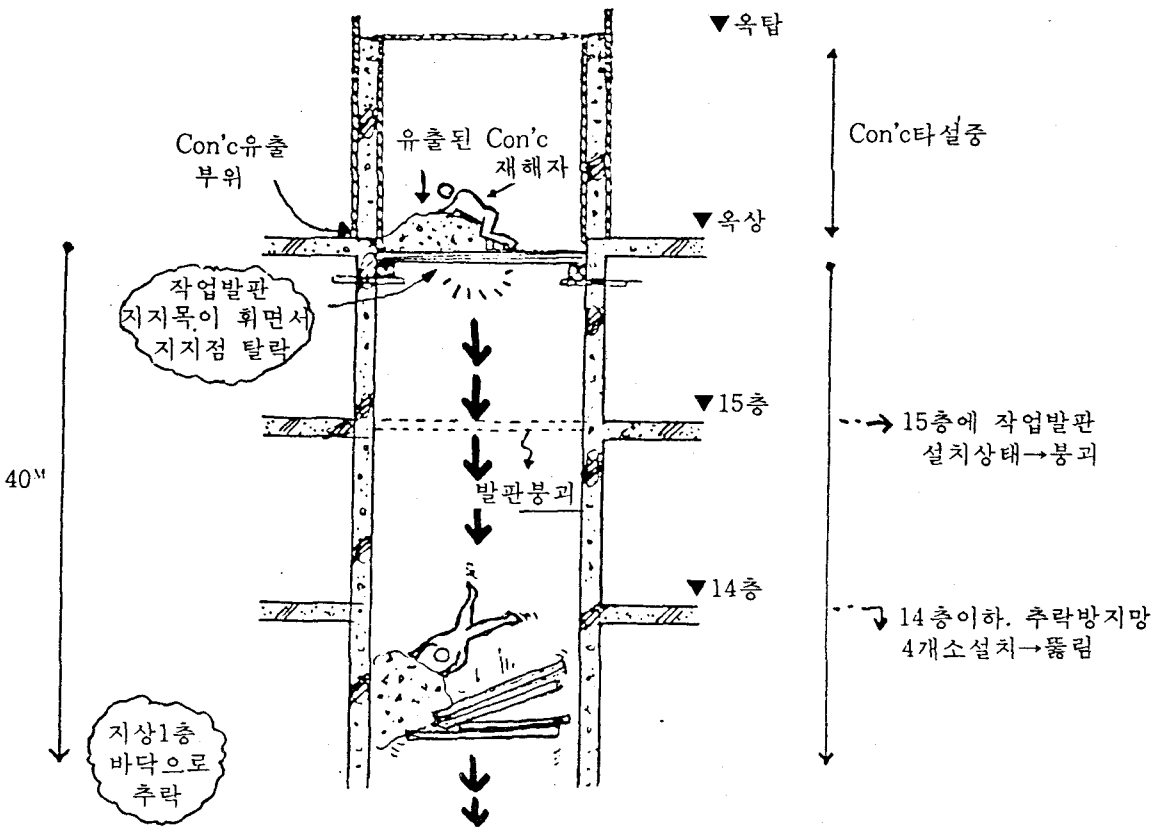
(재해 상황도)

- 작업발판 설치불량
 - 띠장목과 발판목이 철선이나 못으로 결속되지 않아 콘크리트 하중(9TON)을 견디지 못하고 휘면서 발판목이 탈락되어 붕괴
- 거푸집 설치상태 불안전
 - 각층 엘리베이터 옹벽의 높이는 2.65M이고, 옥탑 1층 WALL의 높이는 3.7M로 1.05M가 높아 콘크리트 타설시 WALL에 걸리는 측압이 크게 증가하는데도 거푸집 지보공의 구조는 동일하게 조립, 시공하였음.
 - 폭 4.8M, 높이 3.7M의 PIT WALL에서는 중앙부가 측압이 가장커서 취약함에도 중앙부에 수직장선을 하단까지 연장하여 설치하지 않았음.

- 안전한 구조의 작업발판 설계와 함께 시공과정에서는 철저한 확인과 점검을 실시함으로써 휨에 의한 발판목 탈락등에 의한 사고예방 조치 강구
 - 철선으로 띠장목과 매입된 철근 결속
 - 띠장목과 발판목의 철선 결속
 - 발판목과 발판용 합판 결속 (못, 철선등)
- 거푸집의 구조개선
 - 거푸집은 조립도를 작성하여 시공하고 동일한 단면에서도 높이등이 증가하는 경우는 측압의 증가등을 고려하여 지보공을 보강
 - 거푸집 지보공에 미치는 측압이 가장 큰 구간(기존콘크리트와의 접속부 및 WALL의 중앙부)에는 거푸집 지보공을 보강하는 조치를 선행한후 CON'C 타설
 - 거푸집 조립에 사용되는 FLAT TIE등은 불량품 사용을 금하고, 취약지점에서 TIE결속 및 조립이 누락되는 일이 있어서는 안됨.

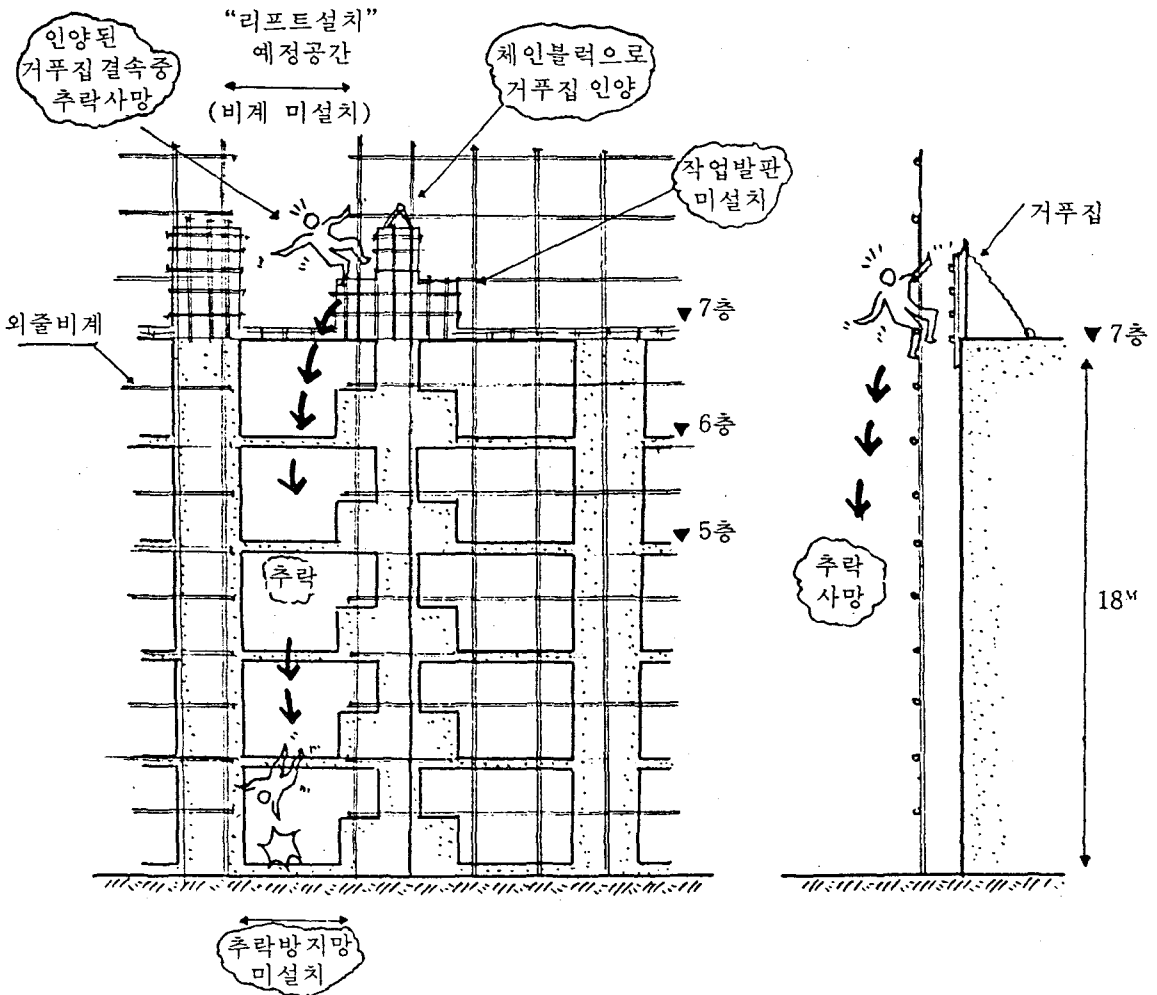
(재해 상황도)

- 사고당일 재해자 포함 4명이 발코니 형틀해체 및 조립작업 실시.
- 동료작업자와 함께 7층 발코니 창고 형틀을 CHAIN BLOCK을 이용 8층으로 인양.
- 돌출된 철근(D13)에 철근을 감고 뚫린 구멍속으로 철선을 끼운후, FORM 외부에서 조이기 위하여 외부 외출비계상으로 건너 가던중, 몸의 중심을 잃고 실족, 추락.

- 작업발판 미설치
 - 외부 고소작업시는 작업발판을 설치하여 작업하여야 하나 작업발판 미설치 상태의 외출비계 위에서 불안전상태로 형틀 작업중, 사고발생.
- 추락 방지망 미설치
 - 향후 건설용 리프트 설치공간인 관계로 추락방지망이 미설치 상태에서 사고발생
- 안전대 미착용 및 안전대 부착설비 미설치

- 추락위험이 있는 외부 비계상에서의 형틀작업시에는 외부비계상에 작업발판을 설치(외출비계가 아닌 쌍출비계 설치)토록 하거나,
- 거푸집 자체에 작업발판(CAGE로 제작, 방망설치)을 설치, 그 내부에서 안전하게 작업토록 함.
- 향후 건설용 리프트 설치공간이라 하더라도 설치전까지는 추락방지용 방망을 견고히 설치토록 하고, 리프트 설치 완료후에는 수직방망등 추락방지 조치를 취하도록 함.

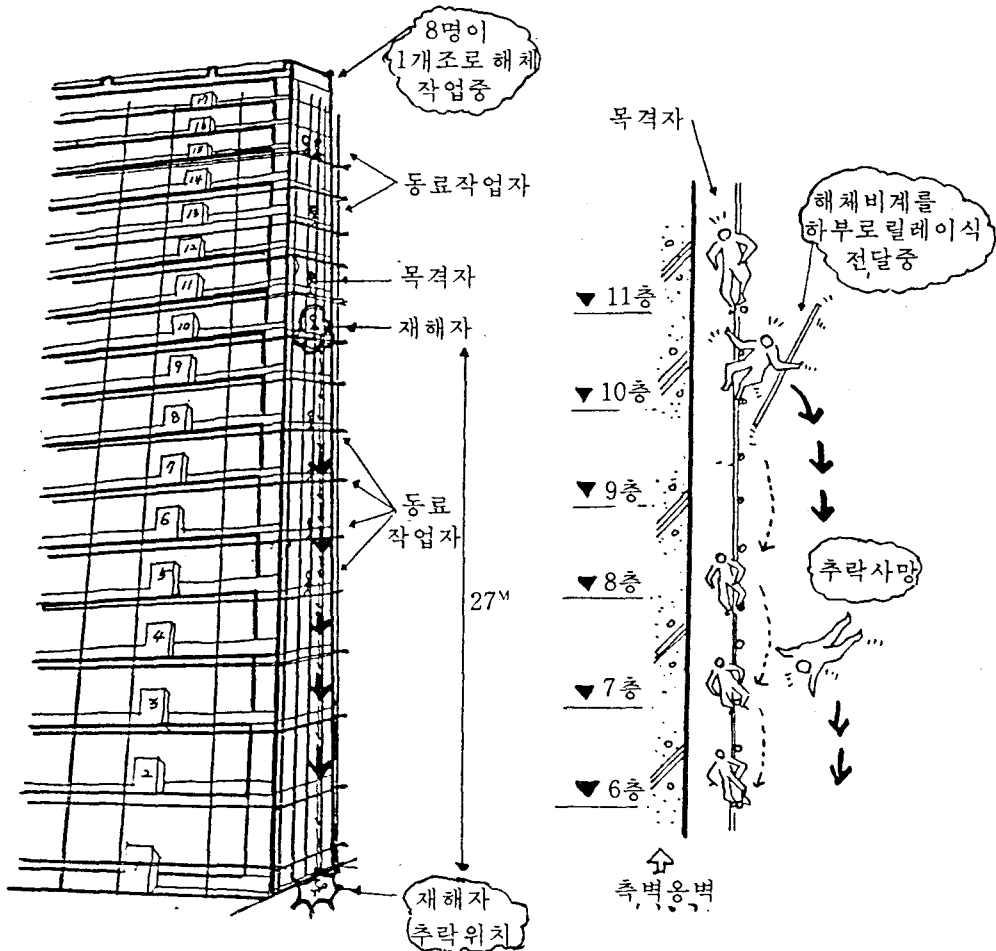
(재해 상황도)

- 사고당일 재해자 포함 9명이 1개조로 102동 외벽의 낙하물 방지망 3단을 우선 해체하고 아파트 17층 정면 좌측에서 우측으로 돌면서 최상단의 비계부터 해체 하던중, 동쪽 측변 15층 부위의 비계를 해체하기 위해 15층에 2명, 13층에 1명, 11층에 1명, 10층에 1명(재해자), 8·7·6·5층에 각 1명이 위치하여 릴레이식으로 받아 내리던중, 10층에서 작업중이던 재해자가 상부에서 해체한 비계파이프를 아래 작업자에게 내려주는 과정에서 실족, 몸의 중심을 잃고 지상으로 추락 사망.

- 안전대 미착용
 - 고소에서 비계해체 작업 수행시 안전대를 착용하고 작업하여야 하나 미착용 상태에서 작업중 사고발생.
- 관리감독자의 지시 미이행
 - 작업지휘자의 안전대 착용지시를 무시하고 작업진행

- 안전대 착용 철저
- 작업지휘자의 감독 강화

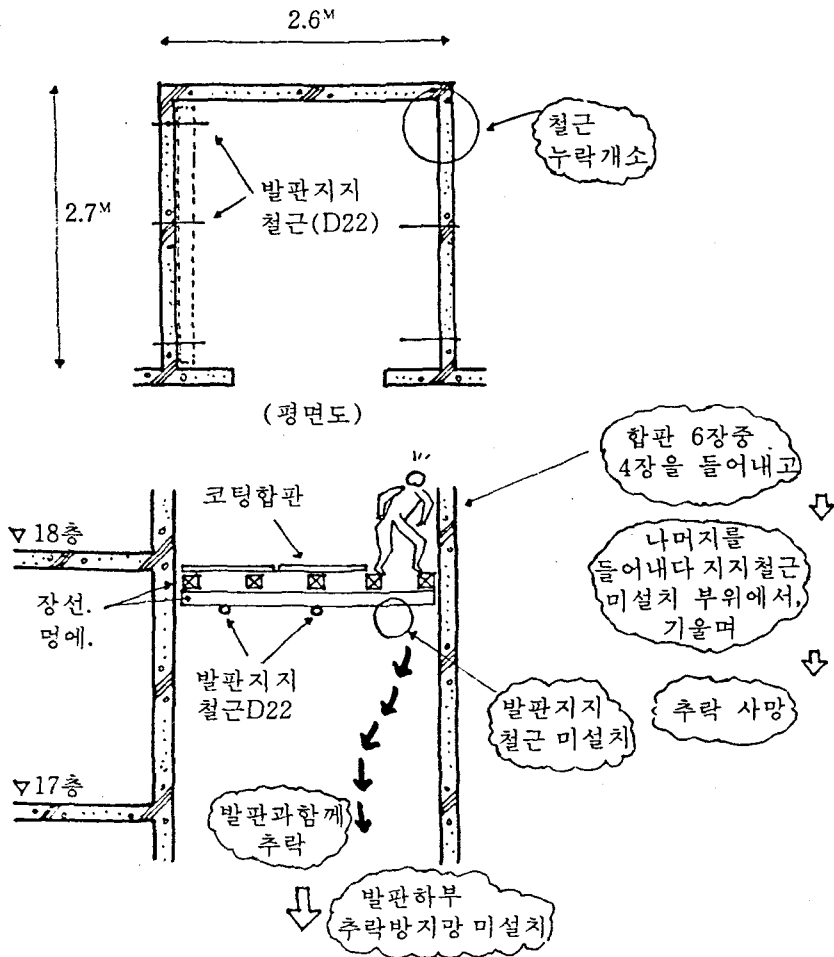
(재해 상황도)

- 102동은 25층 아파트로 20층부 거푸집 설치 작업단계였으며 18층바닥 엘리베이터 피트 작업발판을 해체하여 20층 바닥부에 설치하려함.
- 재해자는 엘리베이터 피트 내부에서 작업발판을 해체하고, 해체한 COATING 합판 등 자재를 PIT 외측의 동료작업자에게 건내주고, 동료작업자는 자재를 받아 18층 바닥 한쪽에 쌓아 놓는 작업과정에서
- 재해자가 PIT 안쪽의 발판 COATING 합판을 들어낸후 장선각재를 들어내기 위해 장선각재에 자중을 실었을 때 멩에 지지구조가 취약하여 멩에재가 내측으로 기울어지면서 발판각재와 함께 추락한 것으로 추정됨.

- 안전대 부착설비 미설치 및 안전대 미착용
 - 고소의 추락위험이 많은 PIT내 작업발판의 설치, 해체작업을 안전대 부착설비 미설치 및 안전대 미착용상태에서 무리하게 작업중 사고발생.
- 작업발판의 지지구조 불안전
 - 작업발판 지지철근 한쪽의 누락, 발판재가 한쪽으로 기울어짐.
- 추락방지망 미설치
 - 추락방지망 대체설비로 강관 PIPE를 사용한 경사판을 설치하였으나 합판이 모두 제거되어 있는 상태에서 사고발생

- 엘리베이터 피트 내부 작업발판 설치, 해체작업은 발판붕괴로 인한 추락사고가 빈발하는 위험작업이므로 다음 추락방지조치 요함
 - 작업발판 지지구조 개선 (비계조립후 작업발판설치)
 - 안전대 부착설비 설치 및 안전대 착용
 - 발판 하부 추락방지망 설치 (10M마다 추락시 방호가능한 구조)

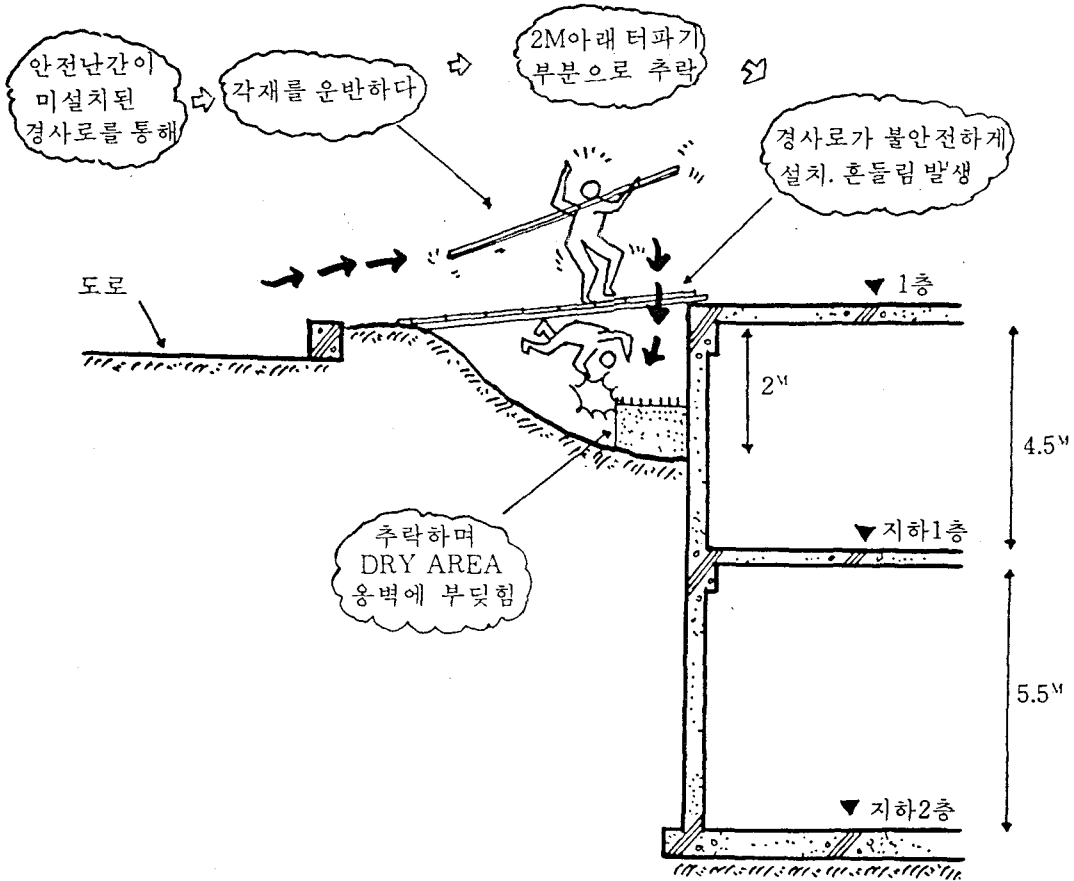
(재해 상황도)

- 사고당시 상가동 지하층(2개층) 골조가 완료된 상태에서 재해자는 지하1층 거푸집 해체와 1층 거푸집 제작을 위해 자재운반 작업실시.
- 지상에서 1층 바닥까지(약 2.5M) 비계파이프(4M)와 유로폼(60cm×120cm)을 이용 경사로를 설치하였음.(재해조사시 동일한 방법으로 경사로를 설치한후 통행한 결과 흔들림이 발생함.)
- 재해자는 가설통로에서 약 10M 떨어진 자재 야적장에서 각재(6cm×9cm×360cm) 2개를 들고 상가1층 바닥으로 운반 작업중, 난간대가 미설치된 부분으로 추락, DRY AREA 창 옹벽에 부딪쳐 사망.

- 경사로 설치 상태 불량 및 안전난간 설치 불량으로 사고 발생.

- 추락위험이 있는 경사로에는 추락방지용 표준안전난간을 전체 길이에 설치하여 근로자가 통행중 모든 부분에서 추락위험이 없도록 조치토록 하고, 경사로는 시공하중등 외력에 안전하게 3M 이내마다 지지 기둥을 설치토록 함.

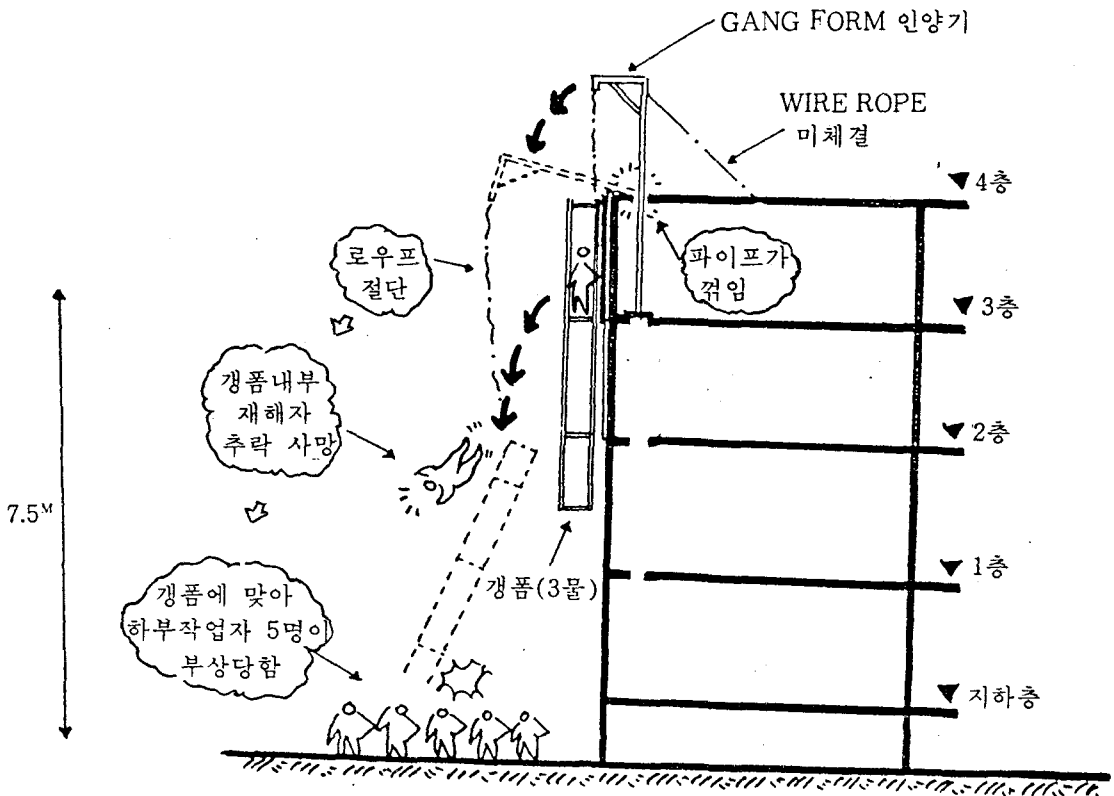
(재해 상황도)

- 사고당일 3층 거푸집 해체작업(재해자의 8명) 실시
- TOWER CRANE을 이용, 2층에 있던 거푸집 인양용 간이데릭을 3층으로 이동하여 설치.
- 사고당일 피해자의 1명이 GANG FORM(13.2×5.5 무게 4TON) 내부에 들어가 볼트 해체작업 및 GANG FORM 분리작업 실시.
- 거푸집 인양용 간이데릭 (길이 7M, ϕ 135m/m, 두께 4,85m/m)의 하부고정 불량 및 3층 SLAB 바닥에 지지선 미고정으로 인하여 (GANG FORM 자중에 의하여) 거푸집 인양용 간이데릭의 중간부분이 꺾이면서 재해자가 GANG FORM과 같이 7.5M 아래로 추락.
- 19동 지하 주차장 바닥에서 천공 및 쇄석작업 중이던 유압잭공 5명이 낙하한 GANG FORM에 의해 부상당함.

- 작업방법 불안전
 - 거푸집 인양용 간이데릭을 설치하면서 완전고정 되지 않은 상태에서 GANG FORM의 삼각 PIN 제거 작업을 실시함으로 인하여 간이데릭이 꺾이며 사고 발생.

- 거푸집 인양용 간이 데릭을 사용시 하부에 볼트로 4개소에 완전히 고정하고, 중간에 각목 등으로 완전히 고정 및 ϕ 12m/m의 와이어로프로 지지선을 연결한뒤 GANG FORM 인양작업을 실시토록 함.
- 위험작업에 대한 사업주의 관리감독 철저
(작업전 작업방법 숙지 및 작업지휘 철저)

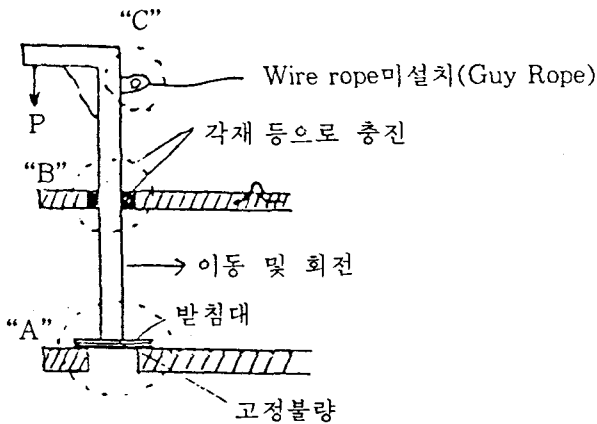
1) 재해발생시의 설치개략도

- "C"부위에 WIRE ROPE가 미설치 되어 지점역할을 못하므로 A, B 부위만 지점으로 작용

본 구조는 B지점에서도 수평반력 A지점에서는 수직반력만 발생하는 구조로서 불안정 구조물이다.

A지점에서 화살표 방향으로 SLIDING이 발생하며 B점을 축으로 강관이 회전한 것으로 추정된다.

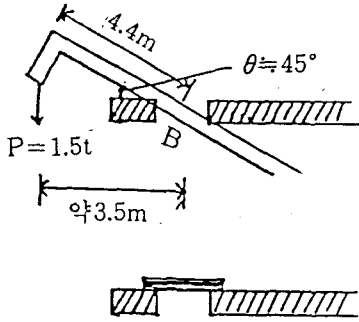
- B점에 발생하는 모멘트

$$M = 3.5 \times 1.5 = 2.25 \text{ t.m}$$

$$\sigma = \frac{M}{Z} = \frac{2.25 \times 10^5}{62.29} = 8429 \text{ kg/cm}^2$$

∴ 허용 휨응력 보다 훨씬 큰 응력 발생으로 강관이 파괴됨.

본 재해 기인물인 간이데릭 구조는 지점처리가 매우 중요하므로 이것의 설치가 소요목적 을 달성하도록 설치한다면 안전한 것으로 판단되나 어느 하나의 지점도 잘못 설치될 경우 불안정 구조물이 되어 파괴가 발생될 위험이 있는 것으로 판단됨.

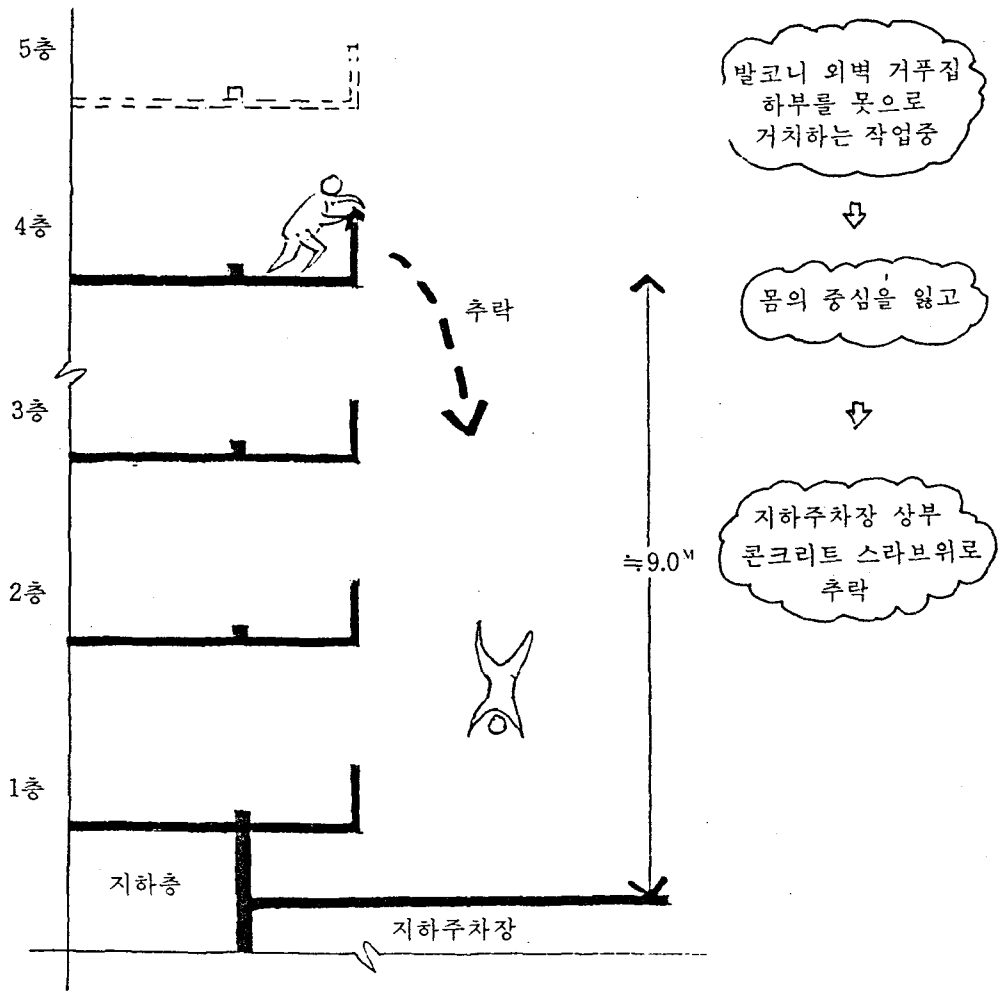
(재해 상황도)

- 사고당시 현장은 지상 4층 바닥 SLAB합판 거푸집을 설치 완료하고 세대 발코니 외벽 거푸집이 일부 부착된 상태였음.
- 피재자는 발코니 외벽 거푸집 하부를 못으로 고정하는 작업을 하다가 중심을 잃고 발코니 외부 지상으로 추락한 것으로 추정됨.

- 추락방지용 방망 미설치
 - 사고작업장과 같이 추락에 의해 근로자에게 위험을 미칠 우려가 있는 곳에는 추락 방지용 방망을 설치했어야 하나 미설치 상태에서 무리하게 작업중 사고발생.
- 안전대 미착용
 - 추락의 위험이 있는 곳에서의 작업시에는, 작업발판 또는 추락방지용 방망이 설치되지 않은 경우 반드시 안전대를 착용했어야 하나 사고당시 안전대를 착용하지 않았음.

- 추락방지용 방망 설치
 - 추락에 의해 근로자에게 위험이 있는 곳에는 비계를 조립하여 작업발판을 설치하거나 설치가 곤란할 경우 추락방망을 설치한다.
- 안전대 착용
 - 안전한 작업발판, 추락방지용 방망의 설치가 곤란한 경위는 반드시 안전대를 착용하고 고소작업에 임한다.

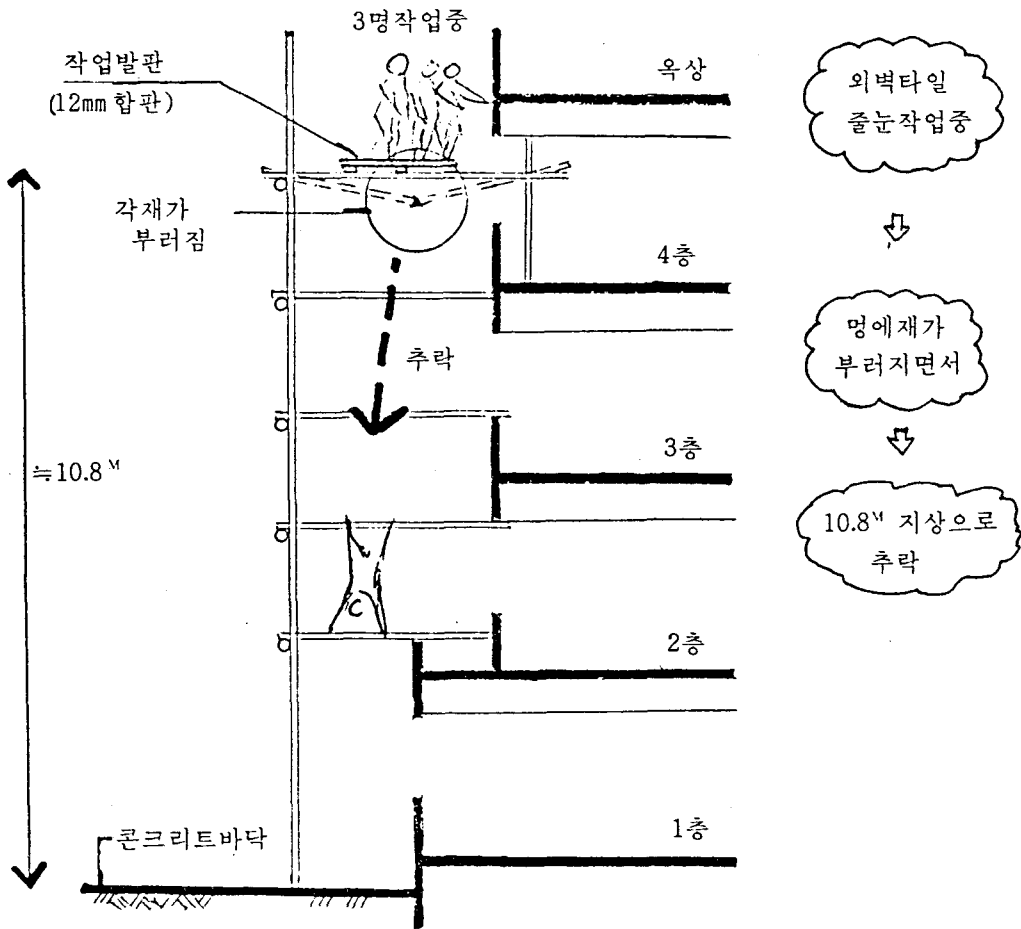
(재해 상황도)

- 사고당일 ○○○외 2명이 외부비계 작업발판에 올라가 외부타일 줄눈 작업중 08:30정 작업 발판 지지용 멩에재(각재 60×90, 길이 1.82m)의 중앙부가 상부하중에 견디지 못하고 절단 되면서 3명모두 지상(약 10.8m)으로 추락하여 1명사망, 2명부상한 재해임.

- 작업발판 설치 불안정
 - 작업발판은 작업자의 자중 및 각종 작업하중에 충분히 견딜 수 있는 견고한 구조로 설치 되어야 하나 사고지점 작업발판 지지용 멩에재는 용이 부분으로 각재 자체가 취약했음.

- 안전한 구조의 작업발판 설치
 - 작업발판 재료는 곧고 균열이나 용이등 자재자체의 결함이 없는 자재를 사용한다.
- 외부비계상 설치시는 견고히 고정한다.
- 최대적재하중 및 위험경고판을 설치한다.
