木造文化財 破損要因에 關한 研究  
-麻谷寺 尋劍堂, 金周泰 家屋-

A study on investigation in damage sector of Wooden  
Cultural properties  
(Housing Sin Keom Dang of MakokSa & Kim, Joo Tae's  
house)

중에서 民家 형태인 忠北 陰成 金周泰 古家屋(중요 민속자료 제141호)과 忠南 公州 麻谷 寺 尋劍堂(충남 유형문화재 제132호)의 파손상태에 대한 조사 내용을 기술한 것이다.

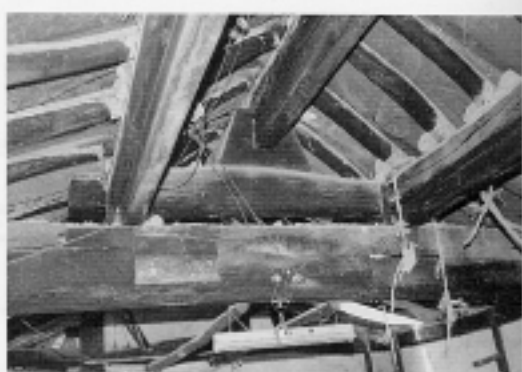
보의 보존상태는 양호한 편이나 대청마루의 대들보와 옷방과 대청마루 사이의 보는 부식부위를 제거하고 신재를 끼워 맞춰 놓았으며, 건넌방 종보의 툇마루쪽 보머리가 파손 되어 있었음.

Photo 2. 대량의 부식부위를 파내고 신재로 보수한 상태(김주태 가옥)

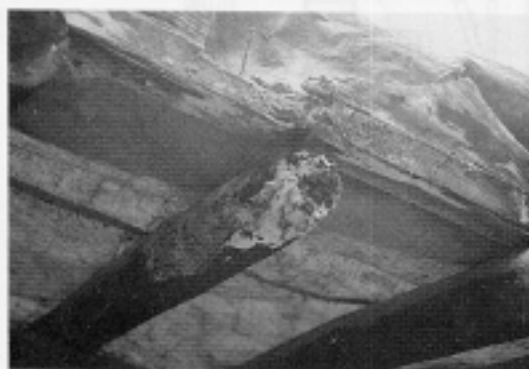
Photo 3. 후면 연목의 부식 상태(김주태 가옥)

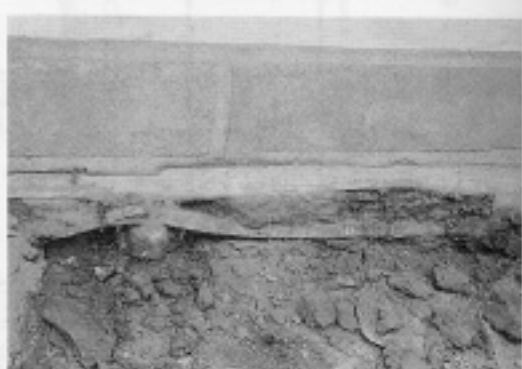
건물 후면의 하인방은 배수로의 배수 불량으로 습해를 받아 대부분 부식되어 있으며, 안방의 우측 출입문 밑에 있는 하방이 원래의 위치에서 이탈·침하되어 있고, 부엌의좌

1) 건물 후면에 배수구가 만들어져 있지 않고 건물 우측의 배수로는 붕괴되어 있으며 건물 우측 담장 밑의 배수구도 흙으로 막혀 있어 배수가 원활치 못한 관계로 건물의 후면과 양측면의 지반이 습한 상태여서 기둥과 하인방 등의 지면에 가까이 위치한 부재들이 습해를 입어 부식되고 있음.

Photo 4. 건물 후면 하인방의 부식 상태(김주태 가옥)

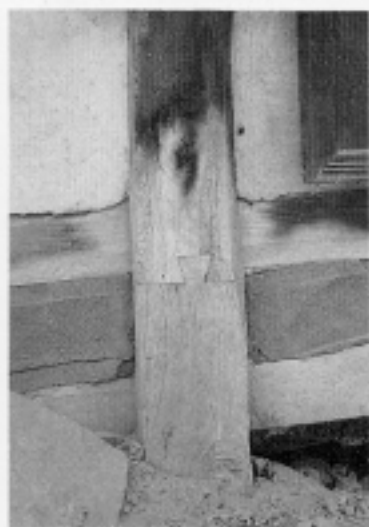
건물 후면의 기둥들은 대부분 기둥 하부의 부식부위를 잘라내고 신재로 이음을 하였으며 타 건물의 구재를 기둥으로 재사용하면서 부재에 파여져 있는 불필요한 홈을 진흙으로 메워 놓았다. 또한 안방의 뒷마당쪽 기둥 2개는 심하게 부식되어 있으며 그 외에도 기둥하부가 심하게 부식된 곳이 2~3개소 있었다.

3) 타부재를 재사용한 기둥의 불필요한 흠을 흠으로 메꾸어 놓았으나 이것은 오히려 기둥의 부식을 촉진 시킬 우려가 있음.

Photo 5. 기둥의 타목재 이음 상태(김주태 가옥)

3) 부식된 기둥들은 상태에 따라 신재로 교체 하거나 부식 부위를 제거하고 합성수지로 충전 보강처리 하는 것이 좋을 것이며, 타부재를 재사용한 기둥의 불필요한 흠을 합성수지로 충전 보강하는 것이 좋을 것임.

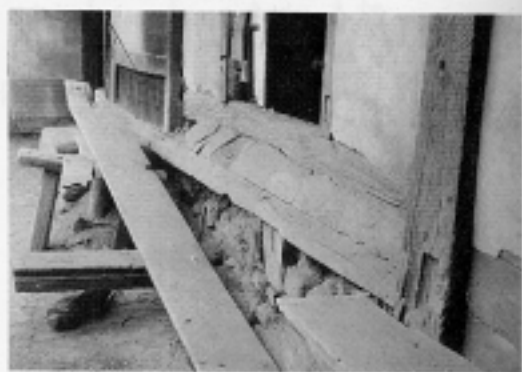
특히 부엌의 후면 내벽은 심하게 손상 되어있고 안방의 우측 출입문 문지방(머름중방) 밑의 토머름은 하방이 원래의 위치에서 이탈됨에 따라 밖으로 터져나와 심하게 파손되어 있다.

Photo 6. 안방의 토머름과 빗마루의 파손 상태(김주태 가옥)

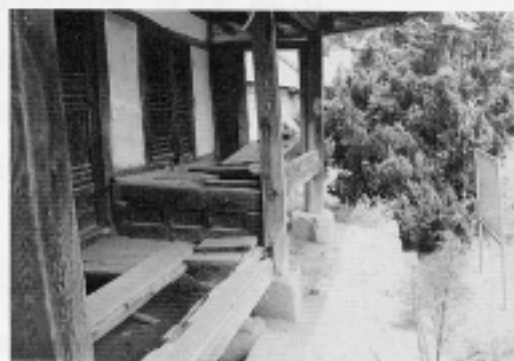
사랑채의 뒷마루는 건물 전면 우측의 뒷마루가 다른 곳보다 누마루 형식으로 만들어져 있으며 지대가 높고 환기가 원활하여 습기의 영향으로 인하여 부식손상된 부재들은 거의 없으나 대청마루 전면의 뒷마루는 동귀틀 1개가 기둥과의 연결부가 파손되어 밑으로 처져 있고 마루청판도 여러장 손실되어 있었다.

건물 전면 좌측과 우측 뒷마루는 마루귀틀과 기둥의 연결부 8군데가 이탈되어 있어 마루귀틀이 침하되어 있다.

Photo 8. 사랑채 빗마루의 파손 상태  
(김주태 가옥)

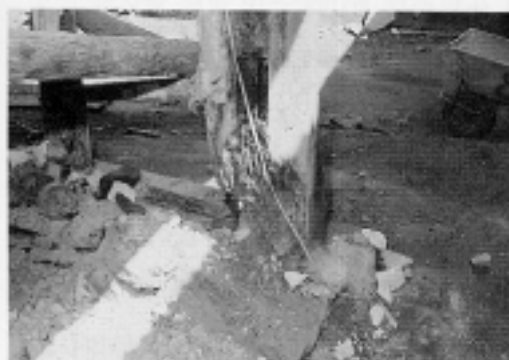
③ 후대에 증설된 툃마루와 퇴칸의 외각 기둥들은 대체로 보존상태가 양호한 편이나 부엌의 동측에 면한 방들과 대중방으로부터 내정쪽으로 연결된 방들을 구성하는 대부분의 기둥들은 심하게 부식되어 있다. 대중방의 경우 중정측 기둥들은 하중을 지탱치 못하여 기둥하부가 파열되거나 방구들의 밑부분이 충균에 의하여 부식 손상되었다.(마곡사 심검당 기둥배치 약도 및 Table. 4 참조)

사. 건물 주변에 별도의 배수구가 설치되어 있지 않고 우기시 배수가 지반 자체의 경사에 의존하여 이루어짐으로써 지반이 전반적으로 다습한 상태이며 따라서 기둥뿌리 및 마루판, 하인방 등 지반 습기의 영향을 받는 목부재들이 부식 손상되고 있다.

Photo 11. 기둥하부의 부식상태(심검당)

다. 심하게 부식, 손상된 기둥과 창방, 인방 등은 잘 건조된 육송신재로 교체하고 국부적인 부식, 균열이 발생된 것들은 합성수지로 보강처리하거나 신재로 이음(창방, 인방은 예외)하여 재사용한다.(Table 2. 마곡사 심검당 기둥부식상태 참조)

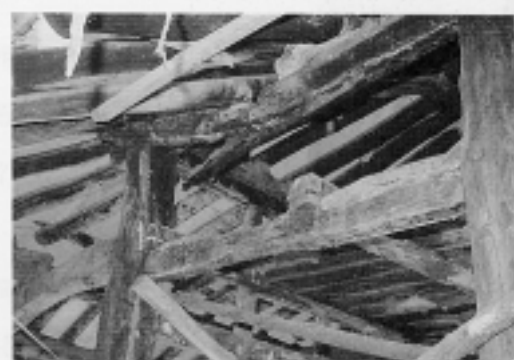
③ 부엌 동측에 면한 방의 도리들은 화재로 인하여 탄화 손상되었고 동측 끝(기둥 마-9~바-9사이)에 위치한 방의 측면도리 1개가 부식, 절단되어 있다.

Photo 12. 남측방 동측면 주심도리의 부식  
절단 상태(심검당)

나. 부식, 탄화된 연목과 도리는 신재로 교체하고 결구부가 파열된 대중방 남측의 도리는 예폭시계 합성수지와 부식성이 적은 금속띠로 파손부를 접착 보강한다.
