## 보령댐 절취사면의 암반평가 및 평사투영법에 의한 사면안정성 연구

### Rock mass classification and Slope stability using the streonet analysis technique in Boryung Dam site

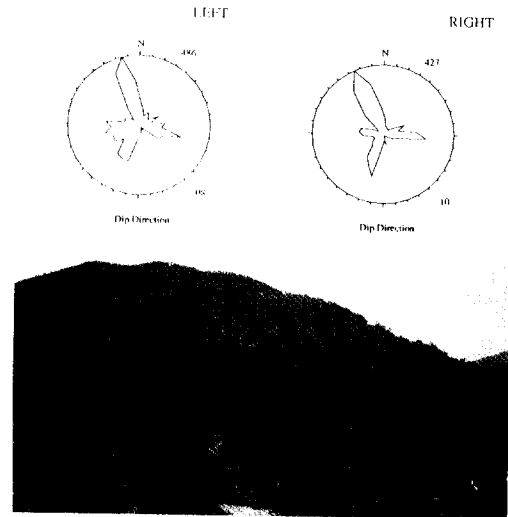
Fig. 1. Scope of rock slope and distribution of the dip direction of discontinuities in Boryung dam site.

연속면 set의 수는 각 단별로 2개에서 4개 set의 불연속면이 존재하고 있다(Fig. 1).

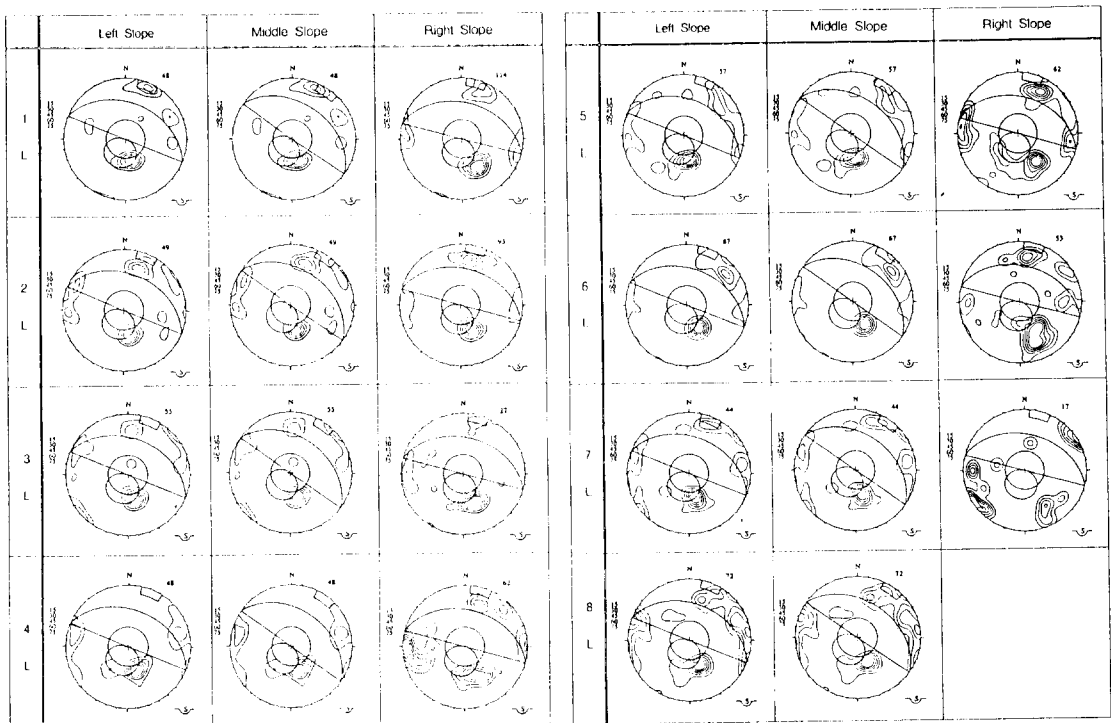
Fig. 2. Analysis of stability for each level in slope by projection method.

3절에서 불연속면의 분포는 두개의 사면으로 분류하였지만 사면의 안정성 분석에서는 사면이 전체적으로 3개의 방향을 나타내고 있어 3개의 사면으로 분류하여 분석작업을 실시하였다(사면의 제원은 Table 2 참조). Fig. 2는 각 단 별 3개의 사면에 분포하는 불연속면에 대한 각 사면의 안정성을 보기 위한 평사투영도들이다. 모든 사면에서 ST1 그룹의 불연속면에 의한 평면파괴가 나타나며 또한 전체적으로 전도파괴가 나타나는 것을 볼 수 있고 특히 중앙 사면에서 전도파괴 양상이 더욱 많이 나타나고 있음을 알 수 있다.

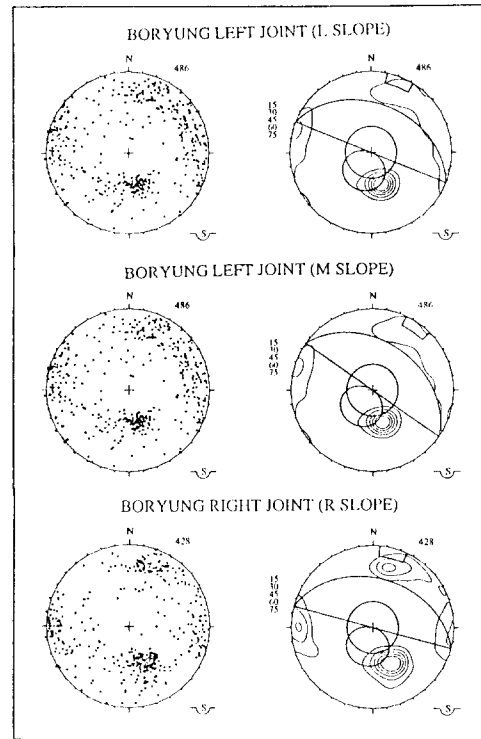
Fig. 3. Analysis of stability of overall slope by projection method.

도로 불연속면들을 streonet상에 표시한 pole과 pole contour로 오른쪽 상단의 숫자는 조사된 불연속면의 수를 나타내며 좌측 하단의 반원과 S는 하반기 투영과 Schmidt net임을 표시한다. 그리고 pole contour 옆에 표시된 수치는 각 contour의 level을 나타내며 조사지역에서 불연속면이 나타날 수 있는 확률을 나타내는 것이다. 전체적으로 나타나는 양상은 각 단별과 같이 평면파괴와 전도파괴가 일어날 수 있음을 알 수 있다. 중앙 사면이 왼쪽 사면에 비해 동쪽으로 치우침으로써 평면파괴의 위험성이 줄고 있지만 전도파괴의 가능성은 조금 더 높아지는 것을 볼 수 있다.

사면의 안정성에 가장 영향을 끼치는 불연속면은 ST1에 속하는 그룹으로 주로 이 지역의 지층면에 해당되며 또한 이 지층면이 대부분 단층면으로 작용하고 있는 불연속면이다. 이 지층의 경사방향이 다른 불연속면 그룹에 비해 사면의 경사방향에 가장 나란하게 근접하여 분포되어 있어 사면의 안정성에 가장 영향을 주는 불연속면 그룹이 된다. ST1 그룹의 불연속면중 일부 (Fig. 3의 왼쪽사면 ST1 그룹의 pole contour중 왼쪽

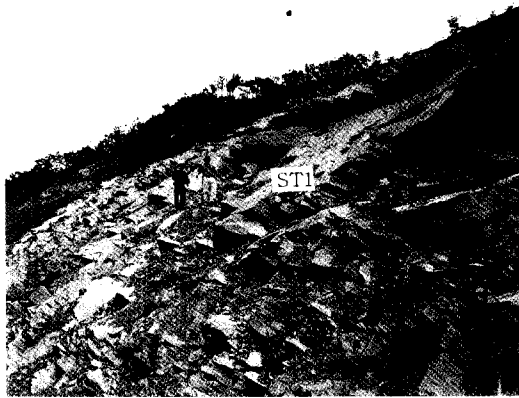
Fig. 4. Planar failure directed to slope front face by major fault.

으로 튀어나온 부분에 속하는 불연속면들)는 사면의 경사방향과 거의 일치할 이루어 사면의 전면으로 사면과 평행하게 평면파괴가 일어나며 실제 현장에서 많은 부분이 관찰되었다 (Fig. 4의 ST1).

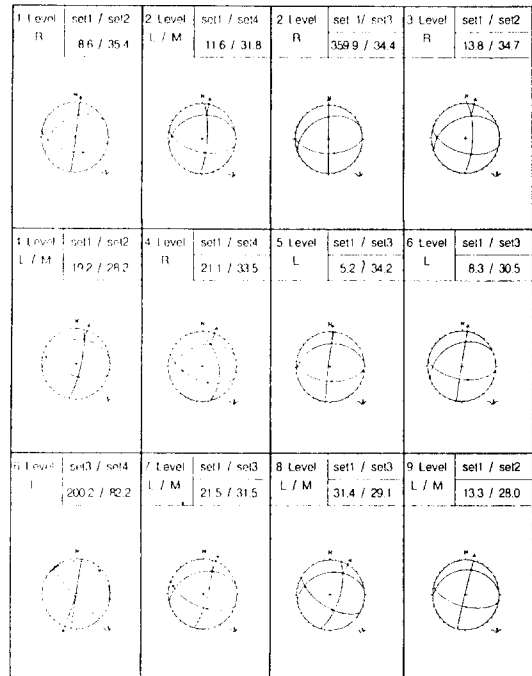
Fig. 5. Potential wedge failure in each level of slope.

이와 같은 평사투영법에서 직접 나타나지 않는 썰기형의 파괴에 대해서는 Table 1에 표시된 각 불연속면 그룹들에 의해 생길 수 있는 썰기블록을 조사하여 썰기형 파괴의 가능성이 있는 것들을 Fig. 5에 표시하였다. 대부분의 단에서 썰기형 파괴가 일어날 수 있으며, 6단 왼쪽 사면의 경우는 형성된 썰기형의 블록이 전도되는 경우도 나타나고 있다. 이러한 불연속면들에 의해 형성된 썰기형 블록의 plunge는 왼쪽 사면의 경우는 28.0~34.2° 범위를 가지며 오른쪽 사면의 경우는 33.5~35.4° 범위로 왼쪽 사면보다 높게 나타나고 있다.

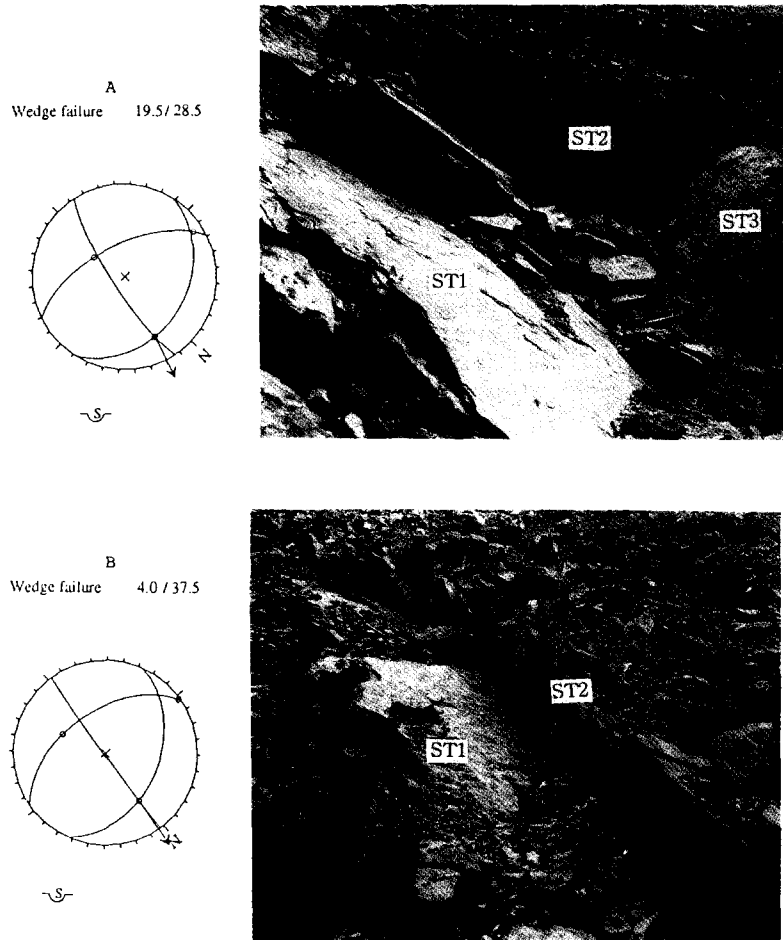
Fig. 6. Wedge failure occurred in slope face.

대표적인 썰기형 파괴는 왼쪽 사면의 경우는 ST1 그룹과 왼쪽 사면의 ST3 그룹의 불연속면들에 의해 형성된 썰기형 블록으로 plunge는 Fig. 6A와 같이 28.5°이며 가끔 ST2 그룹에 의해 썰기의 상부가 잘리는 블록 형태도 많이 나타나고 있다. 현재 현장에서 일어나고 있는 대형의 썰기형 파괴도 여기에 속하는 불연속면 그룹에 의해 생성된 것이다.

형 파괴로 Fig. 6B와 같이 plunge가 37.5°로 왼쪽 사면보다 plunge의 각이 크게 나타나고 있다. 이러한 현상은 지층의 경사가 전체적으로 오른쪽 사면 쪽으로 가면서 경사각이 커지고 방향도 약간 사면과 벌어지기 때문이다. 이러한 이유 때문에 오른쪽 사면을 왼쪽 사면에 비해 높은 경사각도로 사면을 유지해도 안정성을 확보할 수 있을 것이다.

결과적으로 썰기형의 파괴로부터 사면의 안정성을 확보하기 위해서는 사면의 각도는 각 단에서 나타나는 썰기형 파괴의 최소값 plunge보다 낮아져야 한다. 따라서 왼쪽 사면의 경우는 28.0°보다 낮추어야 하며, 오른쪽 사면의 경우는 33.5°보다 낮추어 져야 한다. 그러나 현재와 같이 사면의 방향을 그대로 유지할 경우 Fig. 7과 같이 사면의 경사각을 낮출지라도 평면파괴의 경우는 암반의 내부마찰각까지 낮출 때까지 전 사면에서 부분적으로 일어나는 평면파괴와 일부의 전도파괴를 피할 수는 없을 것이다.
