施設園藝用 플라스틱 하우스의 태풍피해에 관한 연구

A Study on the Typhoon Disaster of Greenhouse

This paper describes both the wind disaster of greenhouses by the typhoon FAEY and the uplift resistance of greenhouse foundations.

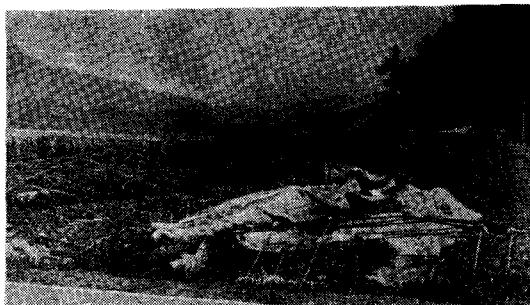
이상과 같은 피복피해 이 외에 가장 큰 문제로 지적할 수 있는 것은 하우스가 전파 또는 반파하는 경우이다. Fig. 4는 하동지역에서 발생한 이동식 단동 파이프하우스의 피해상황이다. 이를 하우스내에는 수박 및 고추 등의 작물이 재배되고 있는 곳도 있었다. 이를 하우스 중 태풍이 침입하기 전에 피복을 제거하여 전파 또는 반파하는 구조적인 피해를 예방한 경우도 있었다. 그러나 이동식 파이프 하우스가 아직 우리나라 전체 시설면적의 60% 이상을 차지하고 있는 점을 고려하면, 여기에 대한 대책도 반드시 수립되어야 할 것으로 판단된다.

Fig. 4. Damaged greenhouse at Hadong.

이동식 파이프 하우스의 경우는 파이프 자체의 인발저항력을 높혀 보강하는 방법을 고려할 수 있다. 이것은 결국 파이프와 지반과의 마찰력을 높이거나 매입깊이를 증가시켜야 한다.

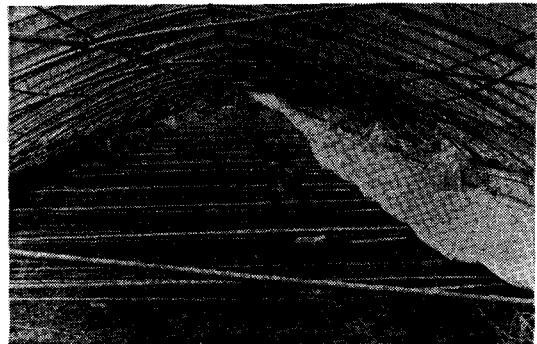
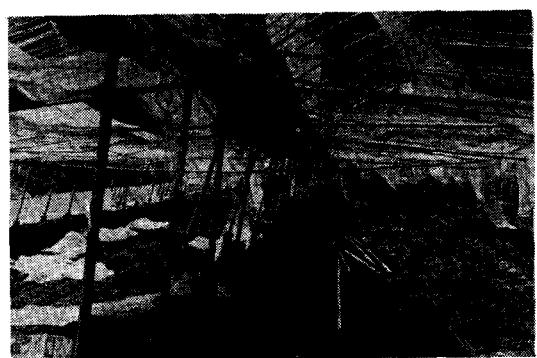
Fig. 5. Damaged greenhouse at Kojé.

Fig. 5는 거제지역의 1~2W형 하우스의 피해상황을 나타낸 것이다.

거제시 사동면 오량리에는 길이 70!100m에 2~4연동의 1~2W형 하우스가 약 30,000평정도 설치되어 있었다. 이 시설들은 1994년 7월에 완공된 것이고, 이번 태풍에 설치면적의 약 90%정도가 전파하는 피해를 입었다. 태풍에 의한 전체 하우스의 수평 이동량은 약 1.5m전후였으며, 하우스 기초가 완전히引抜되어 파괴되었다. 또 태풍이 내습하기전 피복은 원형대로 잘 보존되어 있었고, 재배작물은 없었다.

이들 하우스의 기초에 대해서 살펴보면, 직경 15~18cm, 길이 50~60cm, 매입길이 40~50cm의 원형기초와 윗면 15cm, 밑면 25cm, 높이 40cm, 매입길이 40cm 전후의 사다리꼴기초로 되어 있었고, 기초의 종류 및 크기에 관계없이 완전히 인발된 것을 알 수 있었다.

조사결과 最初에 출입구 윗쪽의 피복이 훼손되면서 일차적으로 내측 터널이 파괴되고 곧이어 기초가 인발되어 하우스는 전파하였다. 이와 같이 피복의 훼손이 구조적 파괴의 직접적인 원인이 되는 만큼 피복재의 관리에 많은 관심을 기울여야 할 것으로 판단된다. 이와 동일한 피해양상을 진주지역 및 남해지역에서도 볼 수 있었다.

이상과 같은 피복의 훼손도 문제이지만, 이 지역의 경우는 시공상 문제점도 있었다. 즉 하우스의 진동억제에 유효하게 작용하는 것으로 생각할 수 있는 내·외측 기둥의 브레싱(가새), 기둥지지대(사재) 및 지붕의 다이아몬드형 지지대가 전혀 설치되어 있지 않았고, 또 기둥과 지붕의 접합부분에 피스의 일부분이 없는가 하면, 인발저항력을 증가시킬 수 있는 기둥의 기초부분이 전혀 다져지지 않는 상태로 방치되어 있었다.

이러한 구조 및 시공상의 문제도 파괴의 직접적인 원인이 될 수 있기 때문에 철저한 시공관리도 따라야 할 것으로 판단된다.
