● 알루미늄 용해로에 염소가스를 불어넣는 테스트를 하던 중 염소가스를 흡입 ●

발생년월 1971년 11월

발생업종 비철금속정련업

● 액체염소 제조공정중 염소가스가 누설되어 중독 ●

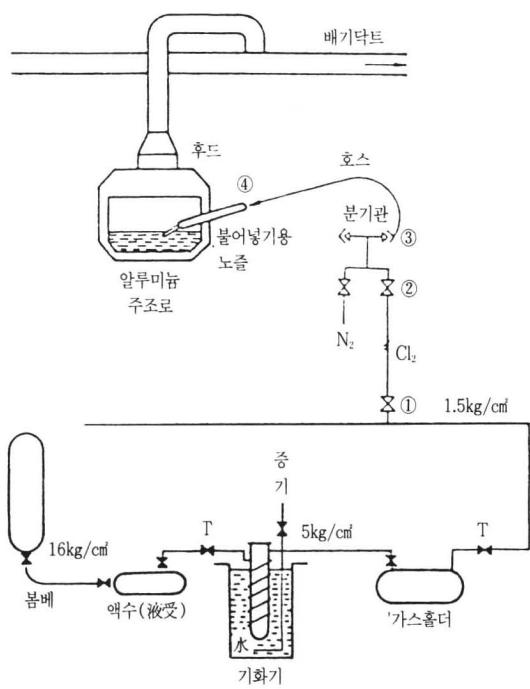
그림. 염소가스불어넣기장치 관계약도

염소가스를 불어넣는 장치는 그림에서 볼 수 있는 것처럼 봄베에서의 액화염소를 기화기에서 염소가스로 바꾸고 이것을 배관을 통해 불어넣기용 노즐에서 알루미늄 주조로 내의 용해 알루미늄속으로 불어넣게 되어 있다.

그런데 (3)의 단계에서 호스와 분기관과의 결합이 잘되지 않았으므로 일단 호스를 분기관에서 떼어내었는데 얼마 안있어 피재자는 기절해 버렸다.

분기관에는 밸브 데스크가 있는데, 이것은 호스의 결합에 의해 열리면서 염소가스를 취입하는 노즐쪽으로 흐르게 하고 호스를 떼어냄으로써 닫히게 되어 염소가스의 흐름을 차단한다.

분기관의 밸브 데스크에 부착된 먼지로 인해 분기관과 호스가 잘 결합되지 않아서 피재자가 호스를 분기관에서 떼어내었을 때 양압(陽壓)으로 호스 안에 봉입되어 있던 염소가스가 유출됨으로써 피재자는 고농도의 염소가스를 흡입하고 급성중독에 걸렸다.

(1) 특정화학설비인 기화기에 접속하는 배관 말단부의 분기관에다 신규로 염소가스 취입노즐 호스를 부착하는 경우에는 특정화학물질 장해예방규칙(이하 「특화칙」이라 한다) 제34조 제1항 및 제35조에 준해 분기관의 밸브 데스크 점검을 사전에 행해 부착되어 있는 먼지를 제거하는 등의 조치를 강구할 것.

(2) 염소가스를 실제로 사용하여 불어넣는 테스트를 할 경우에는 염소가스의 누설이 예상되므로 미리 할로겐 가스용 방독 마스크, 호스 마스크 등 호흡용 보호구를 휴대하거나 착용할 것(특화칙 제43조).

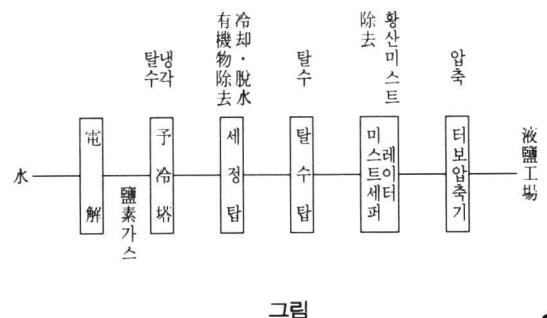
그림

당 공장에서는 그림과 같은 제조공정에 의해 액체염소를 제조하고 있다.

그러나 재해 발생후에 이 컴플렉서를 해체 점검해 본 결과 곁 포장부분은 이상이 없었으나 날개 바퀴와 증속기의 일부 마모, 기어커플링의 파손 등을 볼 수 있었다.

이상과 같은 점에서 판단해 볼 때 염소가스에 의한 기어커플링 내의 부식이 상당히 진행되고 있었던 데다가 양측에 있는 급유 중앙 배공 부착방식의

기어커플링에서 배출되지 않아 기어의 이에 맞물린 기름 슬러지(Sludge)에 의한 이상한 진동으로 축의 파손 등 일련의 파손이 생겼기 때문에 염소가스가 파손된 곳에서 누설된 것이라 추측된다.

(3) 기름 슬러지가 원활하게 배출되도록 기구의 기어커플링을 이용할 것.

(4) 축 진동계와 연결되어 경보장치가 작동하도록 세트되어 있는 진동 레벨을 내리는 등 재검토할 것.

(5) 당해 터보 컴플렉서와 같이 마모 등의 진행이 급격한 장치 등에 대해서는 정기검사 외에 중간 검사도 실시할 것.
