## ● 배관의 산세척작업에서 발생된 황화수소가스 중독 ●

## ● 기계설비정비중에 발생된 급성황화수소증독 ●

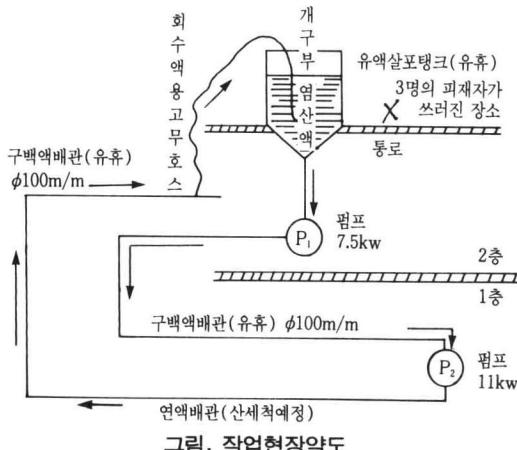
이 산세척작업은 그림과 같이 유액살포탱크→구백액(舊白液)배관→녹색액배관→고무호스→유액살포탱크의 순환과정으로 실시되며, 당일 점검시에 밸브 교체, 폐지판 부착 등 작업이 같이 이루어졌다.

산세척을 할 예정이었던 녹색액배관내에는 황화소다가 함유된 스케일이 부착되었을 뿐 아니라 황화소다가 주성분인 녹색액이 남아 있었다.

유액살포탱크의 염산액을 순환시키기 위해, 펌프  $P_1$  및 펌프  $P_2$ 를 가동시키고 나서 실제로 염산액이 순환될때까지는 25분정도가 걸렸는데, 그 사이에 배관내에서 황화소다와 염산이 반응해서 황화수소가스가 발생되었다.\*

이 때문에 염산액순환이 시작되었고, 회수액용 고무호스로부터 유액살포탱크 개구부에 순환액이 유출되었을 때에 전술한 반응으로 발생되었던 황화수소가스도 발산된 것이며, 또 이 살포탱크에서도

같은 반응이 일어났으리라 생각된다. 이렇게해서 탱크개구부에서 황화수소가스가 주위로 확산되었고 이것을 흡입한 작업자가 급성중독이 된 것이다.

(1) 본 사례와 같이 산세척작업에 의해서 황화수소가스가 발생된 것이 예상되는 경우에는 호스마스크등의 호흡용보호구를 착용할 수 있도록 조치할 것

(2) 당해 작업에서와 같이 임시작업일 경우에는 작업반장이 직접지도하여 작업을 수행하도록 하고, 산세척작업시에는 우선 물세척을 한후 실시하도록 하는 등 작업기준을 준수토록 할 것

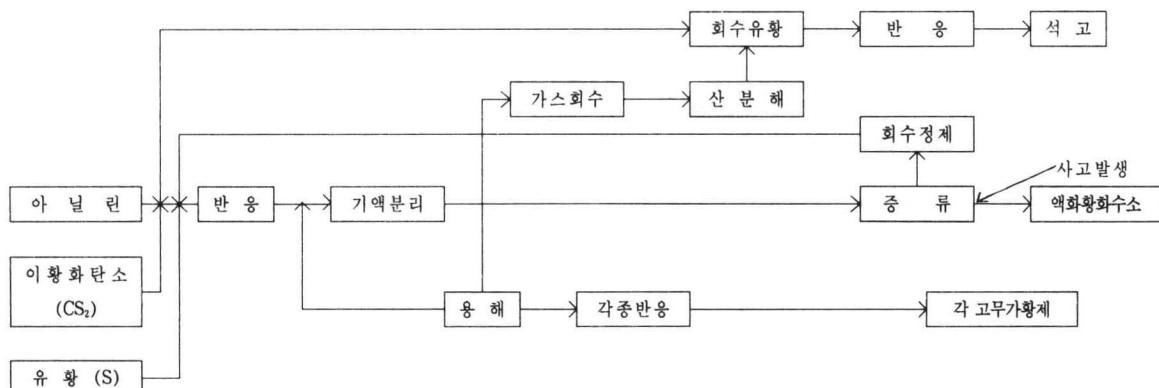
도표. 생산공정

재해가 발생된 것은 B공장의 제2설비인 황화수소정류공정중 황화수소증류탑이다. 황화수소증류탑은 앞의 공정에서 고압반응, 기액(氣液)분리로 생긴 조(粗)황화수소가스를 고온(100°C 이상), 고압(27~28kg/cm<sup>3</sup>)으로 정류하는 것이다.

재해발생일 4일전에, 황화수소증류탑의 하부 밀봉포트 마개밸브에서 황화수소가스가 새고 있는 것

오전 9시 30분경, 갑은 교환용 밸브를 피해자에게 준후 현장을 떠났기 때문에 피해자가 혼자서 밸브교환작업을 하게되어 교환용 밸브를 가지고 높이 1.5m의 사다리에 올라가 밀봉포트원판의 증류탑쪽 프랜지 고정볼트 4개를 빼내는 작업을 시작하다가, 느슨해진 프랜지 틈새로부터 남아있던 황화수소가스가 분출되었고, 피해자는 그 가스를 흡입함으로써 사다리위에 쓰러졌다.

황화수소 정류증류탑의 반응을 정지시키고 스팀 세정, 오물처리를 하므로써 탑내의 잔유가스가 모두 배출되도록 되어 있는데, 고압밸브 원판에 불순물이나 이물 등이 부착된채 밸브가 닫혀질 경우, 그 불순물이 어떤 원인에 의해 용해 분해되었을 때 밸브에 틈새가 생길 수 있으며 그곳으로부터 잔류 가스가 새는 현상 등이 나타날 수 있다.

탑안에 충만해져 있는데다가, 고압가스밸브 원판의 폐쇄상태가 어떤 원인에 의해서 파열된 것으로 추정할 수 있다.

(1) 작업을 할 설비로부터 황화수소가스를 확실하게 배출시킨 후 그 설비에 접속되어 있는 모든 배관등으로부터 작업위치에 황화수소가 배출되지 않도록 조치를 강구할 것

(2) 상기 교환작업 등, 설비개조작업에 관한 안전 위생작업순서를 작성하고, 작업주임자에게 그 작업을 직접 지휘감독 시키도록 할 것 ♣
