IKN 콜라 적용실적 보고

< 쌍용양회(주) 영월공장 >

1. 개요

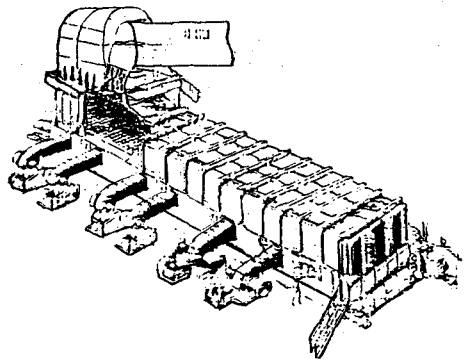
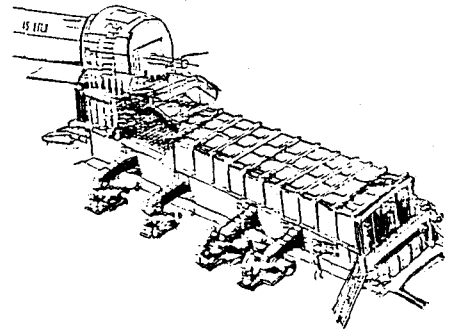
<그림 1> IKN Cooler 개략도

#3 Kiln (Back flow type)

#5 Kiln

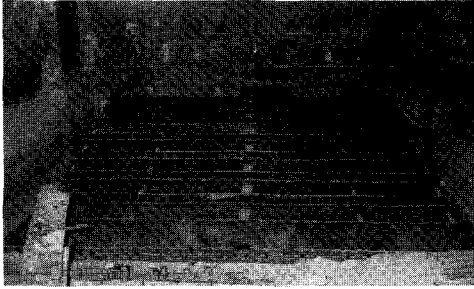
IKN Grate plate용 Air beam설치

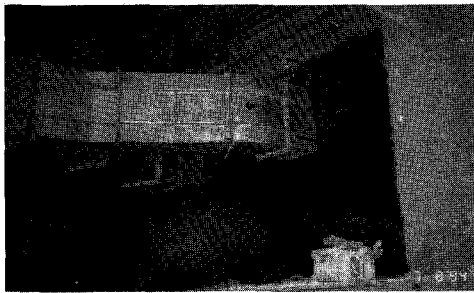
1실 Cooling fan duct설치 (Duct 중간의 damper로 최우측 풍량 control)

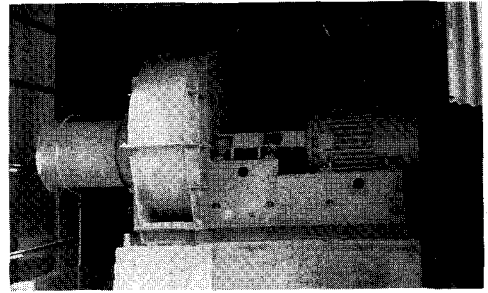
Cooling fan (1실) 하부 타설 및 fan 설치 (기존 2실분)

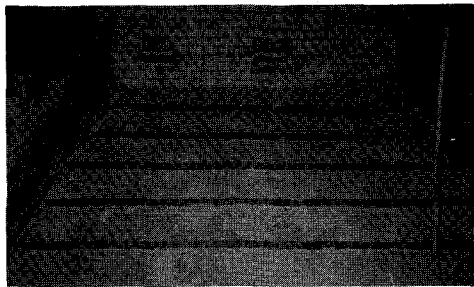
Jet grate plate 및 shock blower nozzle 설치

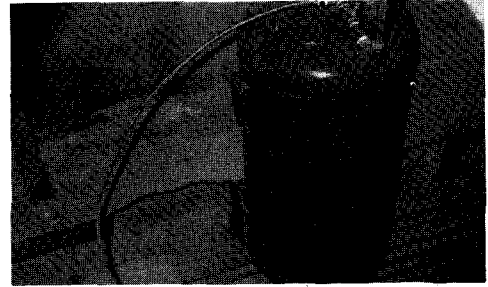
shock blower 설치

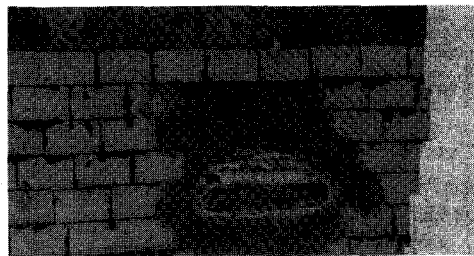
shock blower nozzle 설치 모습 (주변에 석면 및 Castable 처리)

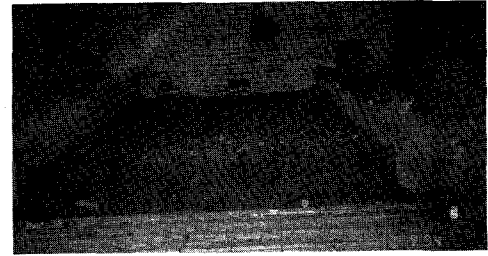
시운전 전 Plate 상부로 heating up 시 보호를 위한 clinker의 도포 (300~400mm 두께)

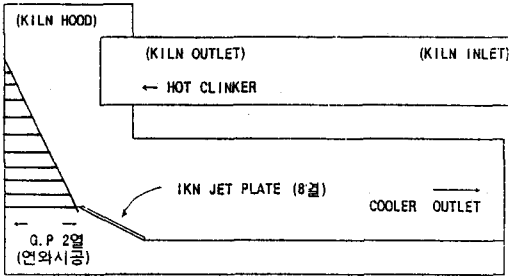
<그림 3> 개조 개략도

Cooler 형태가 kiln 방향과 반대인 관계로 clinker 낙출 center가 3열 grate 부위로 2열은 blind화 하기 위해 내화연화를 벽체로 부터 시공하였음.

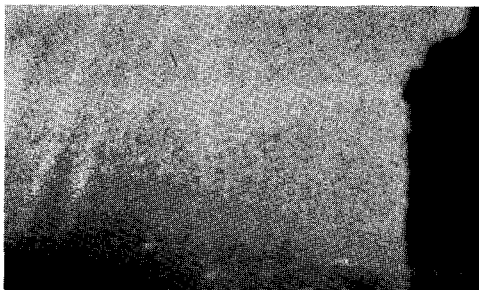
<사진 3> Jet air로 입자의 분산

① Jet grate plate로 인한 고압의 유속형성 및 Clinker bed 층에 의한 영향으로 1실 압력 상승

② Clinker 분산의 개선 및 일정 bed 유지를 위해 Shock blower 설치

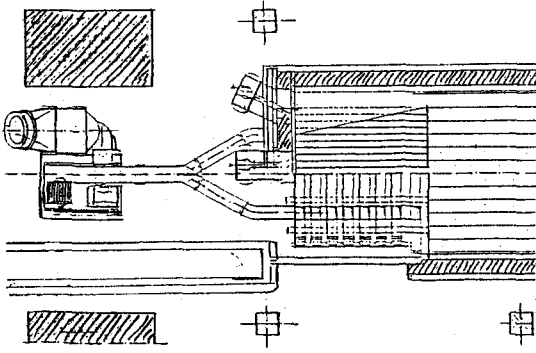
<그림 5> 풍량제어 개선 평면도

- ① 강압 fan 설치로 중압을 나누어 air beam에서 좌우풍량으로 조절이 가능.
- ② 출구의 Guide damper와 제1, 2열, 제8열의 damper 배치로 개별풍량 조절.

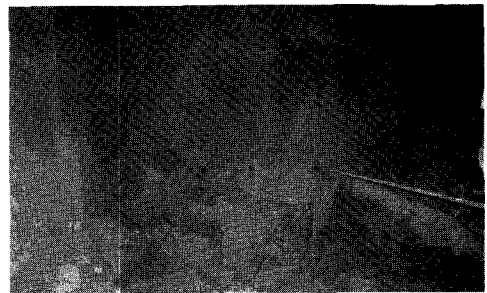
<사진 4> 대형 coating

- ① Cooler 벽체의 shock blower 미설치 부위 coating 형성
- ② IKN G.P가 고정형이어서 coating 제거시 장시간 소요되는 문제점 발생
- ③ coating 제거를 위한 작업표준 미비

1) Blower 작동시간 및 damper 개도를 조정(94. 7~11)

2) Coating 제거 표준화작업 시행 (94. 9월)

- Cooler 벽체 coating 부착분 제거방법표준
- Coating 탈락후 처리방법표준

3) Shock blower 추가설치 (95. 3월)

- 최초 #3 cooler 벽체에 3기만 설치
- 미설치부위 및 벽체 부위 Emergency line에 2기 설치
