# 집중호우에 의한 경사지논의 논둑붕괴

## Bund Collapse in Sloping Paddy Area by a Heavy Rainfall

- Case Study for Dongrim-ri in Chungbuk Province -

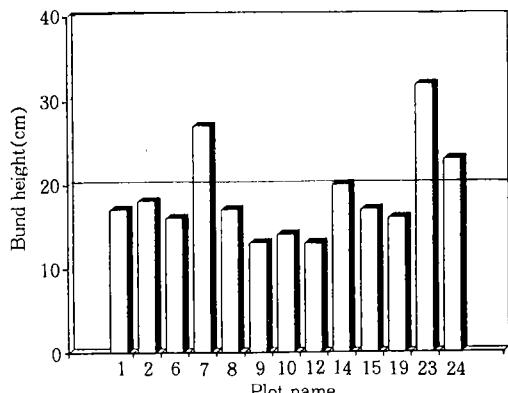
Fig. 5. Height of bunds

이 곳에 있는 논둑의 상폭(上幅)은 대부분이 20-30cm로서 통행하기에도 불편할 정도로 공간제공기능은 매우 낙후되어 있다. 또한, 각 구획의 논둑의 높이를 보면 Fig. 5와 같이 13-32cm를 나타내고 그 대부분이 20cm미만이다.

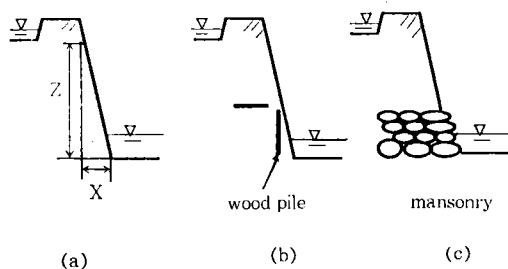
Fig. 4. Shapes of bund slope

이 곳의 논둑사면의 형상을 보면 Fig. 4와 같이 ① 논토양으로 된 균일사면형, ② 나무 말뚝이 박힌 균일사면형, ③ 하단돌쌓기로 되어 있는 사면형 등이 발견된다. 상부논의 지하수면이 논둑사면에 나타나는 구획 14와 15의 논둑(이하 하부논둑을 말함)에서는 말뚝을 박아 논둑사면토가 밀려나는 것을 방지하고 있다.

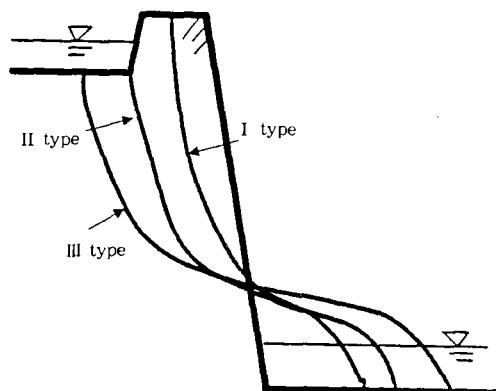
Fig. 6. Types of bund collapse

논둑붕괴의 형상은 Fig. 6와 같이 크게 3가지의 형태로 나눌 수 있다; ① 논둑 부분붕괴(I형 붕괴), ② 논둑 완전붕괴(II형 붕괴), ③ 논내부 붕괴(III형 붕괴). I형에서 III형으로 갈수록 논둑붕괴의 정도는 크고, III형 붕괴는 하충토의 유실을 동반하여 많은 토사를 유출시킨다.

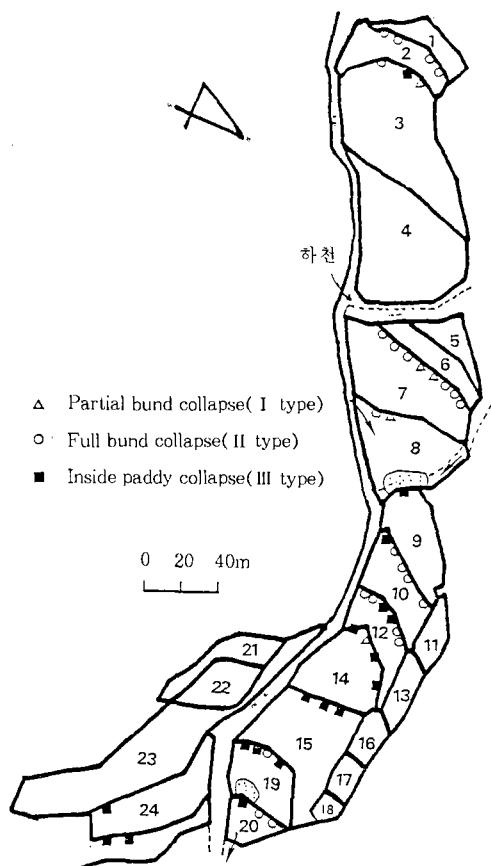
Fig. 7. Situation of bund collapse in study plots

Photo 1은 1995년 8월의 집중호우로 인한 논둑붕괴의 양상을 나타낸다. Fig. 7은 이러한 논둑붕괴가 발생한 지점 및 형태를 나타나는데, 여기서 세모는 논둑 부분붕괴(I형 붕괴), 원은 논둑 완전붕괴(II형 붕괴), 검은 네모는 논내부붕괴(III형 붕괴)를 나타낸다.

월류형 붕괴는 구획 1, 2, 6, 7, 23, 24 등

의 논둑에서와 같이 국지적으로 발생한 반면, 범람형 붕괴는 범람수가 유입한 구획 8로부터 유출한 구획 20(하부논둑의 높이가 거의 없음)까지의 논둑, 즉 구획 8, 9, 10, 12, 14, 15, 19에서 연속적으로 발생하였다. 구획 8과 구획 19의 점으로 표시된 부분은 심각한 Ⅲ형 붕괴가 발생한 부분을 나타낸다. Photo 2는 구획 8에서 발생한 논바닥에서 1.05m 깊이의 하층토까지 유실되는 Ⅲ형 붕괴의 모습이다. 이와 같은 Ⅲ형 붕괴는 3가지의 흐름, 즉 ① 상부논으로 부터의 월류수, ② 왼편 소하천의 범람에 의한 하천수, ③ 오른편 산지로부터의 지표수 등이 한 곳으로 집중하면서 발생하였

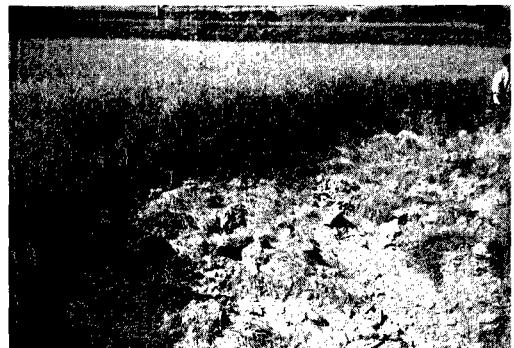
Photo 2. Ⅲ type (inside paddy) collapse

다. 특히 한 개인이 무단적으로 행한 오른 편에 있던 소하천의 농지로의 무단 변경은 산지로부터의 다량의 지표수를 농지로 유입시켰고, 소하천을 사이에 두고 단절되어 있던 구획 8과 9를 이어지게 하므로써 그 하부 논둑의 연속적인 붕괴라는 재해를 가져왔다.

Fig. 8 (a)와 (b)는 각각 월류형 붕괴와 범람형 붕괴가 일어난 구획에서의 논둑의 붕괴 형상과 붕괴지점의 갯수를 나타낸다. 월류형에 비교하여 범람형은 논둑마다 붕괴지점의 갯수가 많고 여러 곳에서 Ⅲ형 붕괴를 포함하고 있다. Fig. 9는 Ⅲ형 붕괴에 있어서 논둑으로부터 붕괴가 일어난 논내부 지점까지의 거리(논내부의 붕괴길이)를 나타내는데, 일반적으로 범람형은 월류형보다 논내부의 붕괴길이가 길었으며, 특히 범람수가 유입된 구획 8 및 구획 19에서는 각각 논둑에서 내부로 590 및 630cm 지점까지 논의 하층토가 완전히 유실되었다 (Photo 2 참조).

중산간지 소하천은 유량이 급격히 증감하고 지엽(枝葉) 등의 부유유하물 및 다량의 토사나 자갈 등이 유하하여 하상변동이 심한 특징을 가지고 있다. 소하천의 범람은 다량의 유량을 경사지논으로 유입시켜 논둑의 연속적인 붕괴와 다수의 논내부 붕괴를 포함하는 범람형 붕괴를 가져온다. 이런 범람은 흔히 흙이나 돌을 쌓아서 만든 임시보가 있는 곳에서 발생하므로, 이를 방지하기 위해서는 소하천의 지형에 적합한 계곡류취수공<sup>9)</sup>의 개발 및 이의 설치가 필요로 된다. 또한 소하천의 정비와 철저한 유지관리를 통하여 범람을 방지하는 것도 중요하리라 생각된다.

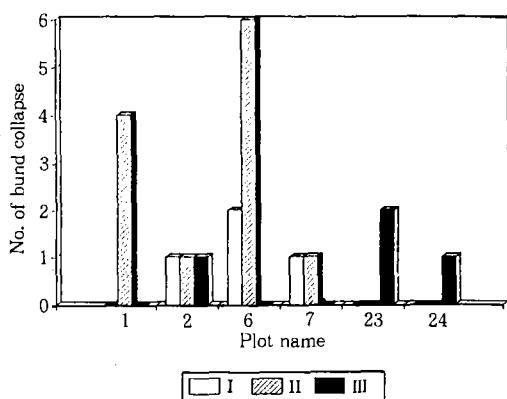
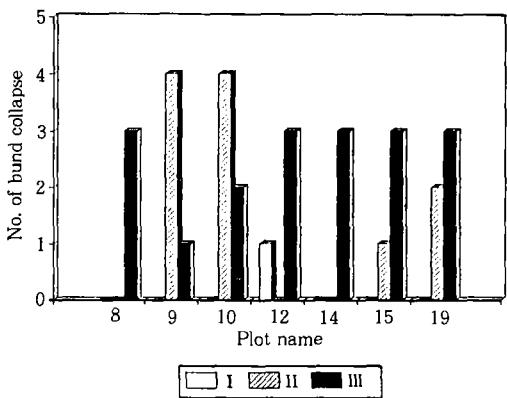
Fig. 8. Types and numbers of bund collapse

이와 같이 월류형 붕괴는 붕괴가 일어나기 쉬운 사면 형상을 가진 논둑마다 단독적으로 발생한 데에 대하여, 범람형 붕괴는 범람수가 통과하는 논둑에서 연속적으로 발생하였고, 그 피해는 월류형보다 훨씬 커졌다.

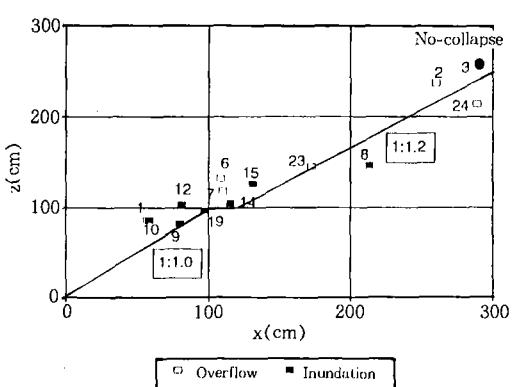
Fig. 10. Base of bund slope(x) and difference of paddy level(z)

논둑붕괴가 발생한 논둑사면의 밀변(x)과 담면차(番面差)(z)를 나타낸다(Fig. 4(a) 참조). 그림 중의 흰 사각은 월류형 붕괴가 발생한 논둑을, 검은 사각은 범람형 붕괴가 발생한 논둑을 나타내고 경사선은 일본의 토지개량사업 표준설계기준<sup>8)</sup>에 의한 논둑사면의 경사를 나타낸다. 월류형 붕괴가 발생한 논둑의 담면차는 86-234cm이고, 범람형 붕괴가 발생한 논둑의 담면차는 82-147cm이다. 일반적으로 논둑의 높이가 커짐에 따라 작은 경사의 사면에서도 붕괴가 일어났으며, 대부분의 월류형 붕괴는 설계기준에 미달되는 논둑사면, 즉 설계기준보다 큰 경사각을 갖는 논둑사면에서 발생하고 있음을 알 수 있다. 따라서 경사지논의 사면형상을 결정할 때는, 논둑사면에 대한 설계기준을 설정하고 이에 따르는 것이 바람직하다고 생각된다.

또한, 높이가 1.5m이하인 논둑사면의 평균경사를 보면, 월류형의 경우는 1 : 0.78 ( $52.2^\circ$ )이고, 범람형의 경우는 1 : 0.88( $48.5^\circ$ )이다. 이와 같이 월류형 붕괴는 범람형 붕괴보다 큰 경사를 갖는 논둑사면에서 발생하거나, 2m이상의 담면차를 갖는 논둑사면(구획 2, 24)에서 발생하고 있다.

이 곳에서 행해지고 있는 농법적 대책으로는 논둑바르기와 낙수구의 확대 등이 있고, 토목적 대책으로는 일부 논에서 발견되는 하단돌쌓기 등이 있다. 구획 3의 논둑(Fig. 10의 참조)과 같이 상폭이 50cm를 넘는 경우에는 논둑사면의 높이가 2.5m임에도 불구하고 논둑붕괴가 발생하지 않았다. 이것은 큰 논둑

상폭이 논둑의 안정에 크게 기여하고 있음을 시사한다.
