## 뒤셀도르프 공항터미날 건물화재

이 덕 준 / 개발운영실 책임연구원

금년 4월 11일 독일의 뒤셀도르프 공항터미날에서 발생한 대형 건물 화재사고에 대해 미국의 NFPA조사팀이 영국의 전문가들과 합동으로 실시하여 NFPA Journal ('96년 7,8월호)지에 게재한 내용을 번역, 정리하여 소개한다.

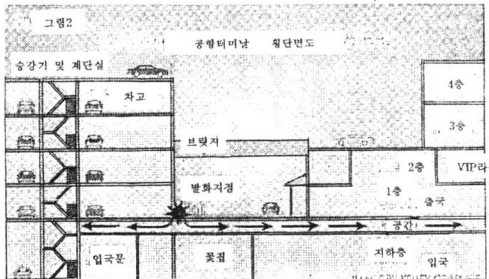
- (1) 구조 및 규모 : 철근 콘크리트조, 5계층(지하1층, 지상4층)
- (2) 형태 : 초승달형으로 터미날 A, B 및 C가 3가닥으로 돌출한 형태(그림1,2 참조)
- (3) 건축연도 : 터미날 A와 B - 1972년, 터미날 C - 1986년
- (4) 스프링클러설비 설치 여부 : 터미날 A와 B - 미설치, 터미날 C - 설치

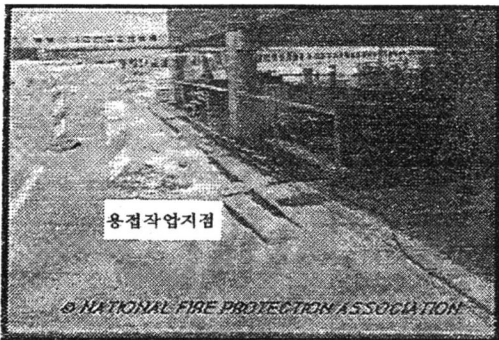
차고와 만나는 도로에서 금속신축판의 용접작업을 하던 용접공이 케이블의 PVC 절연재를 착화시킨 것으로 규명(사진1 참조)
