## 시장 화재의 사례

〈위험관리정보센터 제공〉

소재지 : 서울 성동구 도선동  
발화일시 : 1995. 11. 5(일)

발화장소 : 시장 1층 슈퍼마켓  
재산피해 : 15억 원 추정  
발화원인 : 조사중

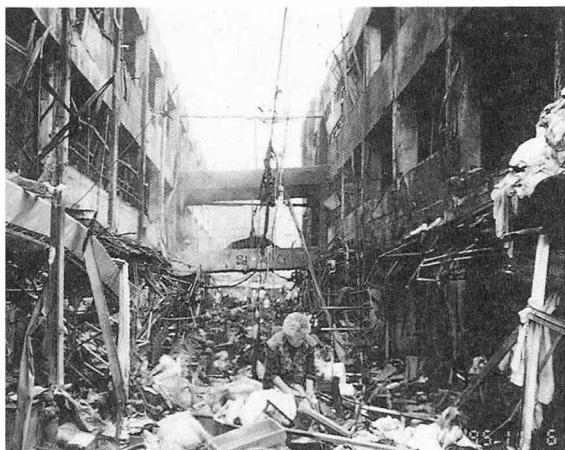
〈사진 1〉 건물을 따라 전체가 소실되었다.

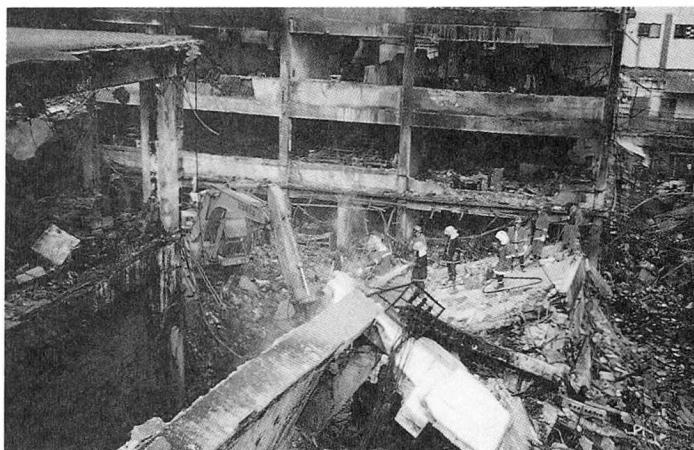
(사진 2, 3)에 나타났듯이 발화장소인 중앙동은 전체가 소실되었으며 건물 일부가 붕괴되거나 균열이 발생되었다. 북동의 경우 일부 외과을 제외한 많은 부분이 전소되거나 부분적으로 소실되었다. 특히, 북동의 경우에는 구획부분과 미구획부분의 소실 정도에 차이가 많았는데 (사진 4)와 (사진 5)에서 알 수 있듯이 철제문으로 구획된 부분은 화염으로 인한 직접적인 손실을 피할 수 있어 전소된 인접 점포와 대조를 보이고 있다.

〈사진 2〉 소방관들이 작업하고 있는 부분이 최초 발화 추정지점이다. 정면으로 보이는 곳이 북동이며 중앙동 일부가 붕괴되었다.

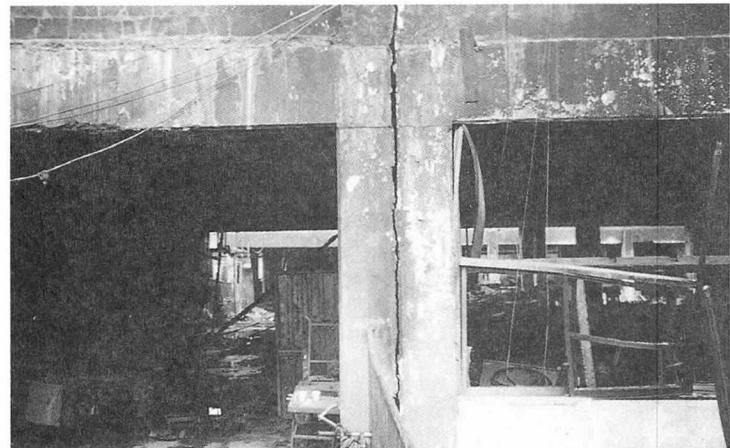
<사진 3> 건물 연결부분에 틈이 생겼다.

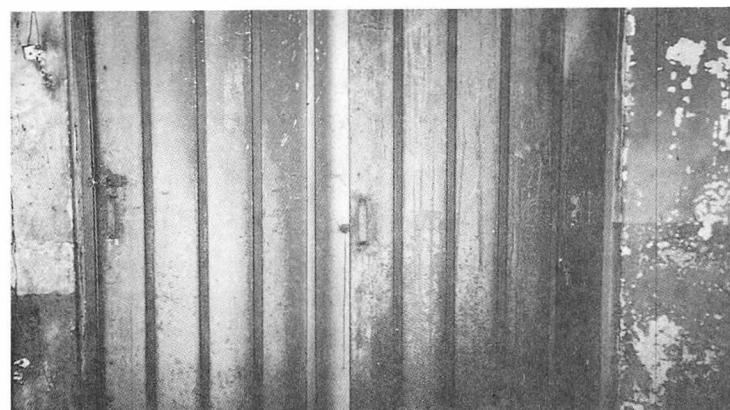
전체 5개동 중 2개동만이 시장으로 사용되어 다른 재래식 시장의 석유난로 및 LPG 등의 화기시설에 대한 사용 규제와는 달리 많은 점포에서 사용되고 있었다. 각 사용자의 주의만이 최선의 해결책인 현실속에서 화재발생 가능성은 항상 존재하고 있었던 것이다. 더욱이 화기사용 시설은 가연물과 이격시켜야 한다는 기본적인 예방책도 비좁은 점포에서는 지켜질 수 없었던 것이다(〈사진 4〉참조).

본 건물은 연면적 1,500m<sup>2</sup> 이내마다 구획하도록 되어 있는 최소한의 안전 사항이 지켜지지 않았다. 부분적으로 구획되어 있으나 관통부 및 계단의 상태가 불량하여 연소확대를 막기에는 미흡하였다. <사진 4>와 <사진 5>에 나타났듯이 철제문으로 구획된 곳은 연소가 확대되지 않았다. 또한 <사진 6>에서 볼 수 있듯이 일부 천장 및 간막이 부분에 합판을 사용하여 화재확대를 용이하게 하였다. 특히, 봉제작업장이 다수 입주하여 섬유류 취급이 많았으며, 따라서 화재하중이 높았음에도 불구하고 적절한 예방대책이 없었다.

<사진 4> 화재당시 잠겨있는 모습 – 열에 의해 그을린 상태이다.

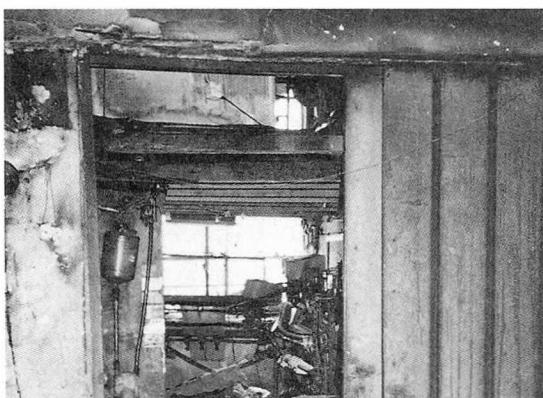
<사진 5> 화재 후 내부의 모습 – 벽체 상부만이 일부 그을렸으며, 전체적으로 피해가 거의 없었다.

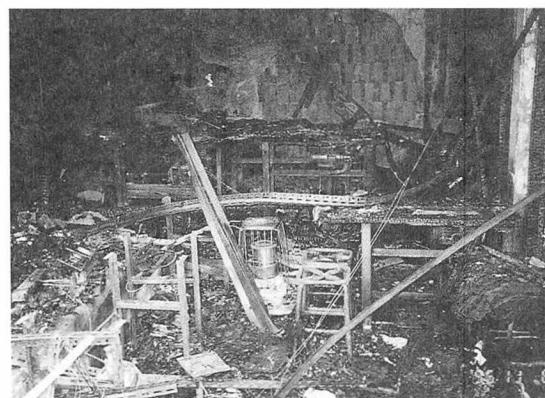
<사진 6> 1층 점포 내부 – 천정 및 벽체부분이 소손되었으며 석유난로가 있던 중앙바닥은 영향을 적게 받았다.
