咸安 道項里
出土 말갑옷(馬甲)의
科學的 保存處理
Scientific Conservation of Horse Armour
From Dohang-ri Site, Hamen

魏光撤*
Wi, Koang Chul*

□ABSTRACT : Horse armour from Dohang-ri site had been retained its original form and all iron metal fragments of armour were very completely corroded without remaining metal core.

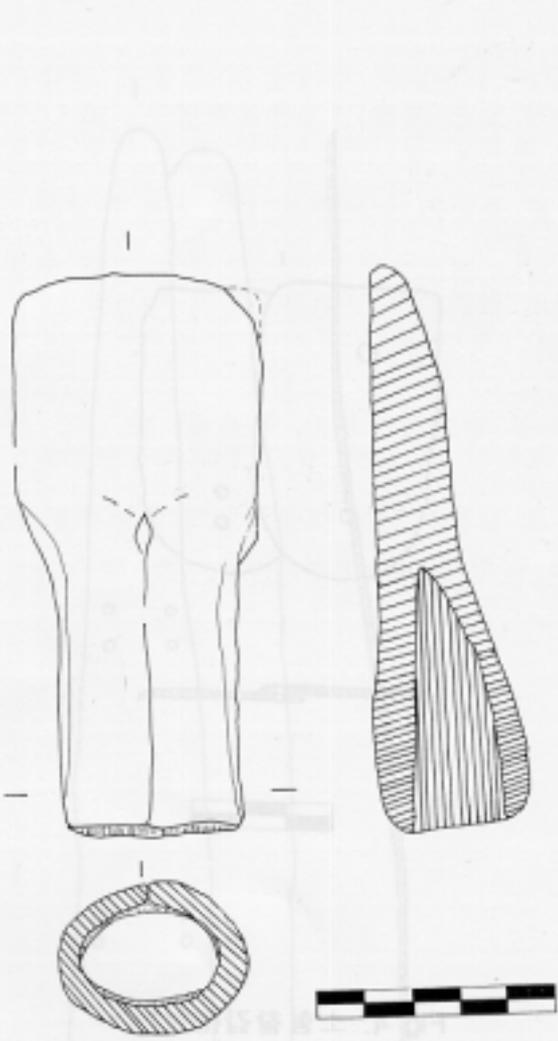
Fig 5. 철부

표면에 흙 등 이물질이 붙어 있으며 날부분에는 부분균열과 일부 결실된 상태이다. 투겹부분에는 목질이 부착되어 있으며 전체적으로 양호한 상태이다.

표면의 이물질은 녹물과 고착되어 있어 Air-Brasive와 치과용 소도구 등을 병행하면서 녹제거를 실시하였다. 녹제거시 투겹내부에 부착되어 있는 목질은 Paraloid B-72 3% 용액으로 3회에 걸쳐 경화시키면서 보존처리를 실시하였다.

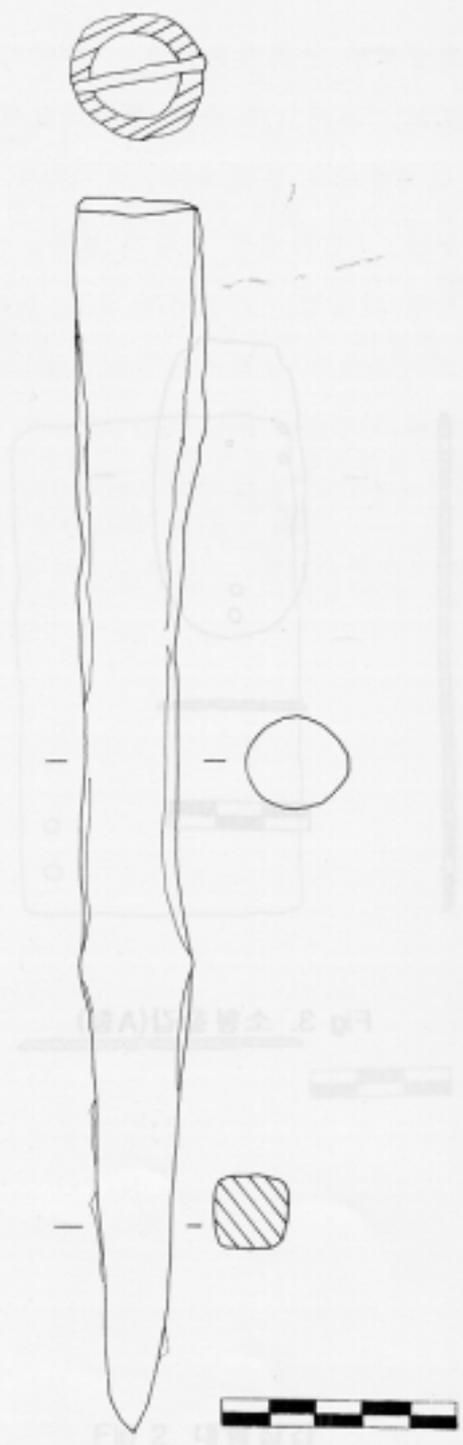
Fig 6. 철정

표면에 흙 등 이물질이 붙어 있으며 투겹부분에는 고정용 핀이 있는 연결고리가 흙과 녹물에 의해 고착되어 있으며 몸통부분은 부분적으로 균열이 형성되어 있다.

표면의 이물질은 녹물과 고착되어 있어 Air-Brasive와 치과용 소도구를 이용하여 녹제거를 실시하였다. 투겹부분에 부착되어 있는 고리는 X-ray 촬영 관독결과 녹물에 의해 고착되어 있어 분리식 유물에 손상위험이 있어 분리를 중단하였다.

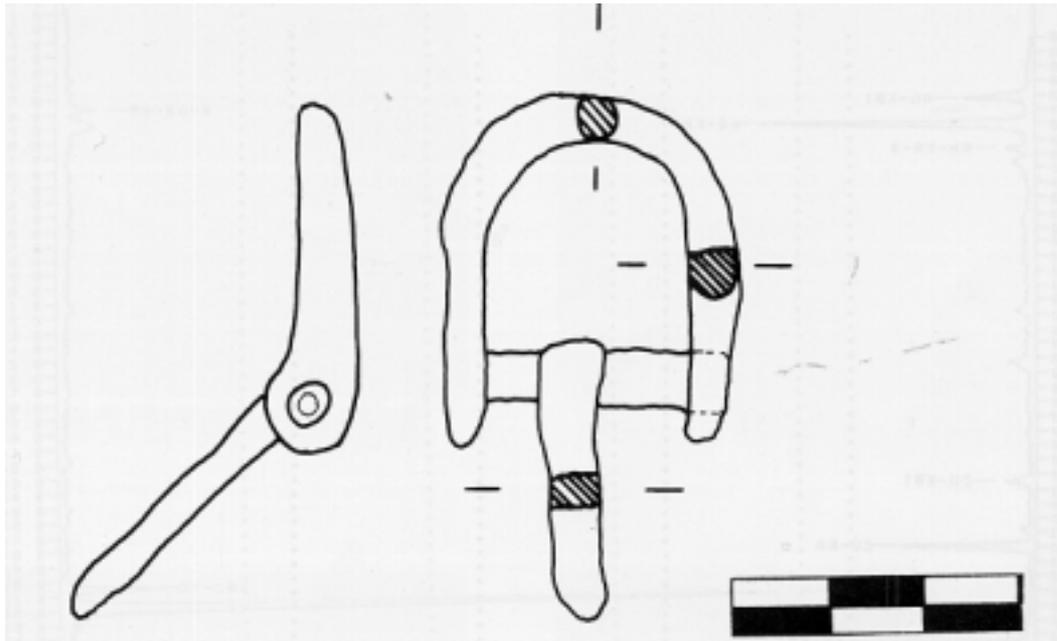
Fig 7. 핀이 있는 연결용 고리

고정편이 있는 고정용 고리는 길이 3.5cm, 두께 0.4cm, 무게 15g로 테두리 부분에 균열이 이루어진 상태이며 가로축과의 연결은 테두리 양끝을 뚫어 넣어 고정시킨 흔적이 보인다.

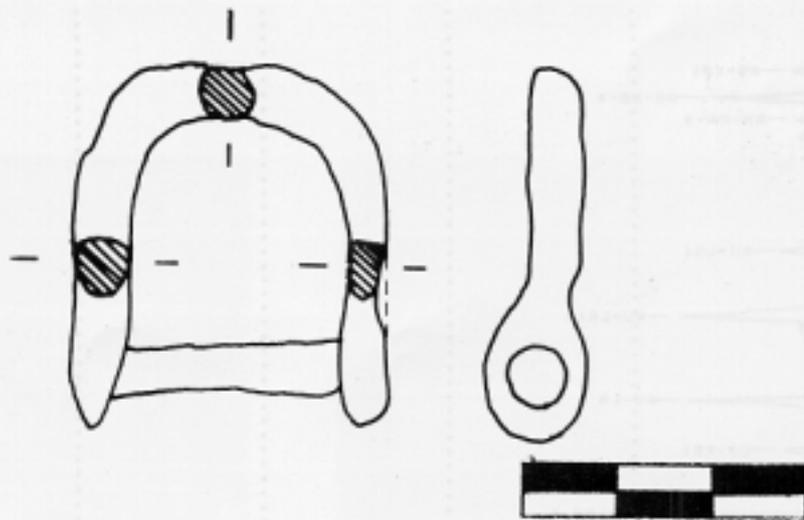
Fig 8. 핀이 없는 연결용 고리

고정편이 없는 고리는 길이 3.5cm, 두께 0.4cm, 무게 12g로 테두리와 가로축 부분의 일부분에 균열이 형성된 상태이다.

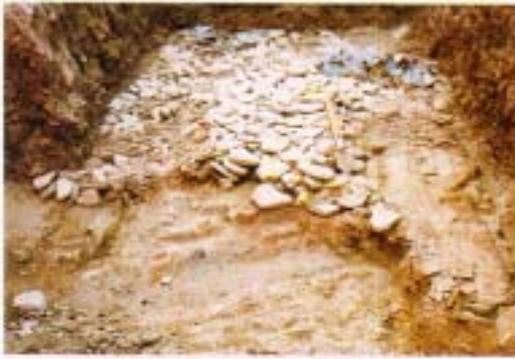
Photo 1. 출토상태

보존처리 대상유물 중 말갹옷 1량의 경우 우측에서 완형에 가까운 말갹옷과 좌측에서 불완전한 말갹옷이 출토되었다(Photo 1).

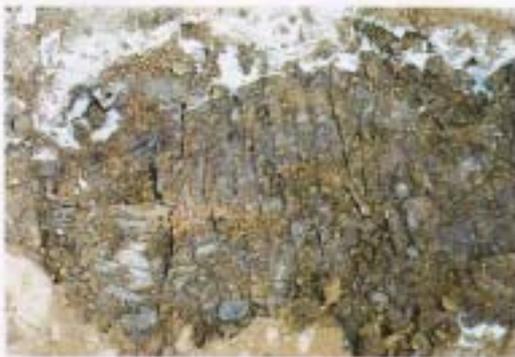
Photo 5. 뒷면 돌제거후 노출상태

바닥돌 제거 후 이물질과 흙으로 덮혀있어(Photo 5) 유물의 형태를 확인하기 어려운 상태이므로 X-ray 필름(Photo 22~31)을 통하여 전체적인 형태를 관독하고 세부적인 보존처리는 치과용 소도구와 Air-Brasive를 이용하여 녹제거를 실시하였다(Photo 6). 녹제거시 표면에는 가죽흔적이 부착된 것을 확인할 수 있었으며 가죽흔적은 Paraloid B-72 3% 용액으로 경화하였다.

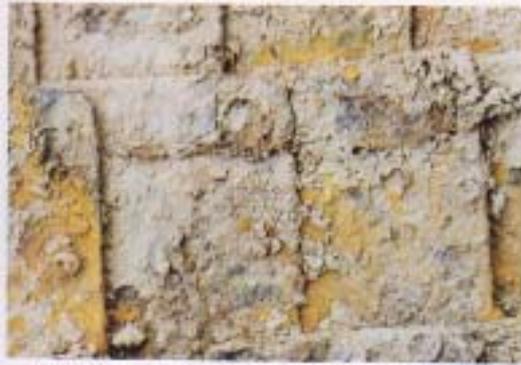
Photo 7. 대형찰갑 뒷면 가죽흔적

흙과 이물질로 고착되어 있으며 일부편의 표면에는 漆痕迹과 纖維質(Photo 15)이 일부 부착되어 있다. 앞면에는 연결 가죽 흔적이 보이지 않으나, 뒷면에는 일부 가죽의 흔적(Photo 7)이 나타나 있다.

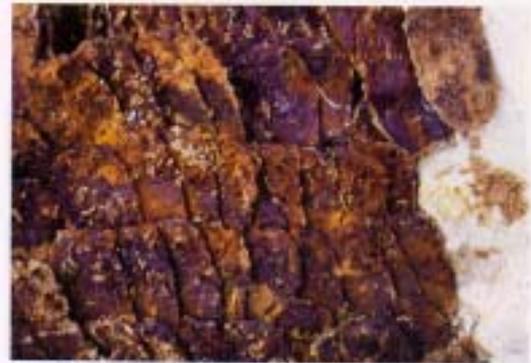
Photo 8. 소형찰갑 뒷면 가죽흔적

앞면에는 흙과 이물질이 고착되어 있고 뒷면에는 가중의 흔적(Photo 8)이 나타나있다.

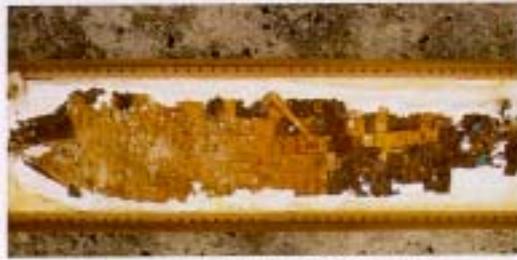
Photo 13. 전면 처리전 상태

앞면 보존처리는 뒷면의 처리가 완료된 후(Photo 10) 형태의 변형과 유물표면에 樹脂가 부착되는 것을 방지하기 위해 韓紙로 밀착(Photo 11)하고 우레탄 폼을 발포(Photo 12)하여 고정시킨 후 뒤집어 전면을 노출시켰다(Photo 13). 전면 표면에는 뒷면과 동일하게 흙등 이물질이 덮혀있어 형태를 확인하기 어려운 상태였으며 뒷면에서 확인된 가죽흔적은 확인되지 않았고 부분적으로 漆 및 纖維質, 木質이 부착되어 있는 것을 확인할 수 있었다.

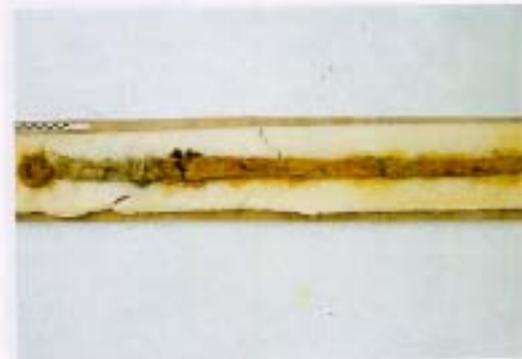
Photo 16. 철제 환두대도 처리전 상태

부식이 심한 상태로 刀身 부분, 손잡이 부분, 環頭 부분 3등분으로 파손되어 있으며 刀身の 칼등 부분은 균열이 발생되어 있고 표면에는 전체적으로 木質이 부착되어 있다.

표면에는 이물질 및 목질이 녹물과 고착되어 있어 Air-Brasive와 치과용 소도구 등을 병행하면서 녹제거를 실시하였다. 刀身에 부착된 木質은 Paraloid B-72 3% 용액으로 3회에 걸쳐 경화시키면서 보존처리를 실시하였다.

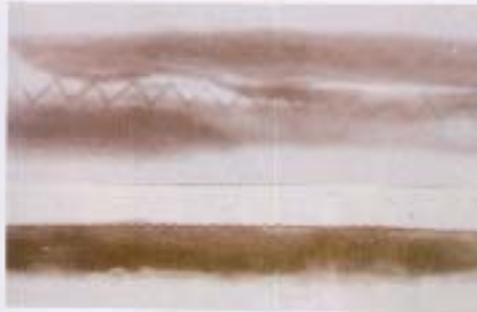
Photo 19. 철제 환두대도 X-ray촬영
(도신부분)

X-ray 촬영 결과 刀身の 칼등 부분에는(Photo 19) 칼끝 6.5cm부터 손잡이 부분까지 鋸齒文 형식의 象嵌이 있는 것을 확인하였다. 손잡이(柄部)부분은(Photo 20) 金版으로 4개의 고리와 橫走連環文이 打出되어 있으며 일부분은 금판위에 은판이 덮여 있는 상태이다.
