## 일본 기름오염사고 처리 현장실태와 교훈

이 봉 길  
해양경찰청방제과

동해에 면한 일본 서부해안에는 지난 '97. 1. 2 발생한 러시아 유조선 NAKHODKA호에 의한 오염사고로 오염이 심각하며, 아직도 방제작업이 한창이다.

'97. 1. 4~19(6일간) 해양경찰청 방제과장(이봉길)이 일본해상 오염 사고 현장을 둘러보고 일본에서의 방제조치 현황과 이번 사고를 계기로 국내의 해상 오염 방제에 대해 교훈적 측면에서 이를 소개한다.

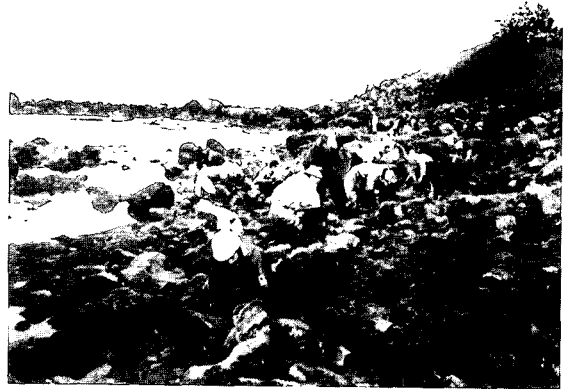
점착유 제거작업

방제작업은 주로 해안에 밀려온 뮤스(Mousse)상태의 기름을 긴 자루 달린 바가지, 들통, 삽등으로 퍼내고, 암벽에 부착된 기름은 손삽으로 긁어내는 등 인력을 동원한 수작업에 의존하고 있으며, 차량접근이 가능한 곳에는 진공펌프차량을 이용하기도 하였다.

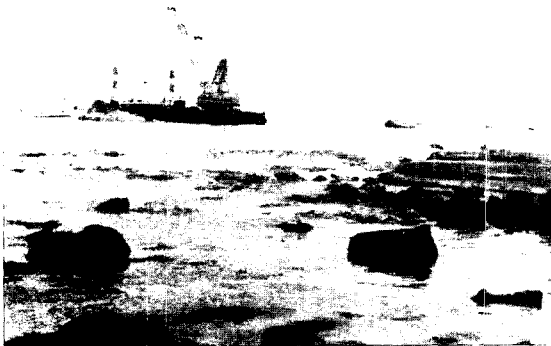
좌초된 선수부

사고선박의 선수부분은 해안에서 약200m 지점에 완전 뒤집혀진 상태로 좌초되어 적재유2,800㎥ 중 약 2,000㎥ 정도가 남아 있는 것으로 추정하고 있다.

사고해역은 항상 파고가 거센 지역으로 선체파손에 위한 추가 유출이 우려되고 있다.

기름이적을 위하여 살베이지선을 이용 선체에 파

공을 내어 응고된 방카C유를 스팀으로 녹이면서 이적작업을 하지만 작업조건이 나빠 힘든 상태이며 보다 안전한 작업을 위하여 육상에서 좌초선까지 접근 도로를 건설하고 있다.

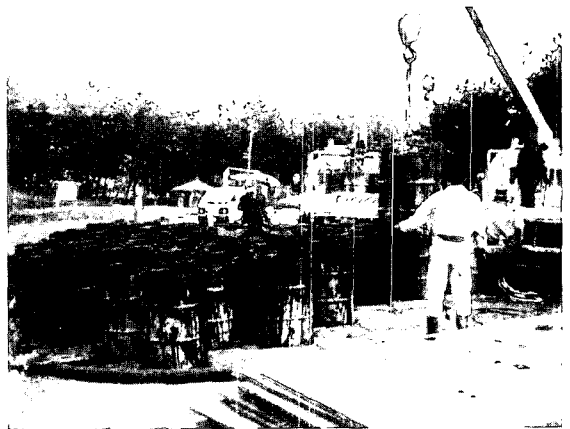
주로 수작업에 의하여 수거된 폐유는 공드럼 또는 간이 저장용기에 수집되고, 이를 탱크로리를 이용하여 대형 임시 저장조로 운반하여 수용후에 폐유처리 사업장에서 최종처리하는 체계로 이루어 지고 있었으며, 이를 위하여 가까운 육상공터에 대규모 임시저장소를 설치하여 활용하고, 폐유드럼 수집장소도 별도 지정 운영되고 협잡물등 폐기물은 비닐포대 등에 넣어 지정장소에 수집되고 있었다. 모든 수집장소에는 팻말을 이용 안내하고 담당자가 배치되어 집계되고 있었다.

폐유수집
