表忠寺 三層 石塔 出土 遺物의 科學的 保存處理 및 美術史的 考察

文煥哲*, 黃振周*, 閔丙贊**

본고에서는 문화재관리국이 경상남도 밀양시 단장면 구천리 표충사 경내의 삼층석탑(보물 제467호)의 해체 보수 작업중 탑내부에서 다량으로 발견된 금동여래입상 등 유물에 대한 보존처리 과정과 미술사적 조사 내용을 소개하고자 한다.

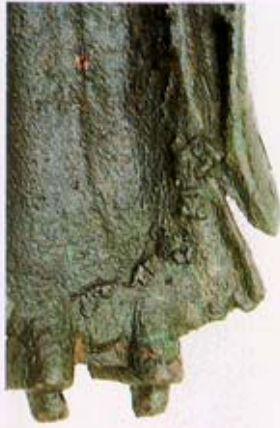
흙과 부식물이 불상의 표면을 덮고 있어 금동여래입상으로 명해졌으나, 형광X선분석결과 청동불상으로 판명되었다.(Fig5.) 불상은 판불형식으로 뚜렷한 윤곽을 나타내어 법의의 옷주름이 육안으로도 관찰된다. 양발에 대좌꽃이와 후면의 목부분에 광배꽃이가 남아있다. 33-1의 청동여래입상과 비슷한 형태의 불상이다.

Photo37. 청동여래입상(34-2)후면 주조 마무리 상태

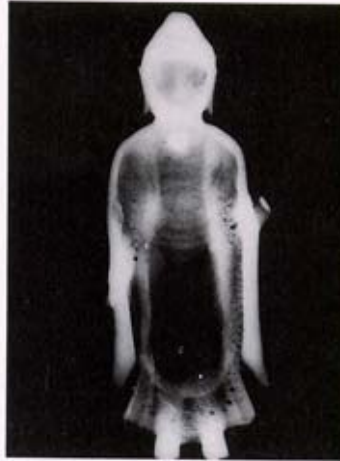
분류번호	유 물 명	X 선 필름 판독 결과
33 - 1	청동여래입상	두부 구조 상태 결함
33 - 2	청동여래입상	가슴부분 크랙 상태
33 - 3	금동여래입상	대좌 불신 연결부분
34 - 1	청동여래입상	대좌 불신 연결부분
34 - 2	청동여래입상	대좌 구조 마무리 불량
35 - 2	금동여래입상	대좌 불신 꽃은 상태
35 - 3	청동여래입상	좌측 어깨부분 땀 흔적
36 - 1	금동여래입상	후면하부의 탕도(湯道) 흔적
37 - 1	청동여래입상	목부분 손상 흔적
37 - 2	금동여래입상	하부 구조 결함 흔적
39	금동여래좌상	가슴부분 구멍
41 - 1	금동보살입상	우측어깨 구멍

Photo38. 청동여래입상(34-2) X선 촬영 상태(주조 마무리 불량상태 나타남)

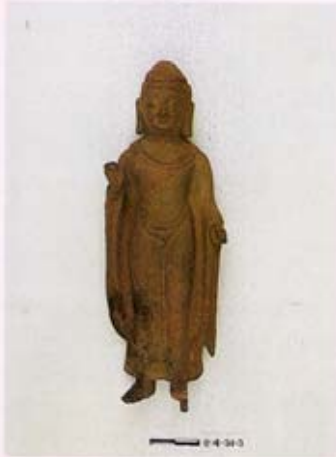
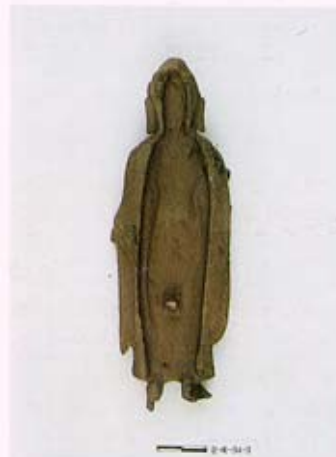
흙과 부식물이 유물 표면에 고착되어 있으며, 형광X선분석결과 금동불상으로 확인되었다.(Fig6.) 불상은 전체적으로 뚜렷한 윤곽을 나타내고 있으며, 음각선의 옷주름 흐름이 선명하게 보인다. 왼발에 대좌꽃이와 후면 하단에 광배꽃이가 남아 있다. 손가락을 안으로

권 형식을 취하고 있는 설법인으로 보이며, 오른발은 정면을 향하나 왼발은 30. 정도 벌려 서있는 형태이다.

Photo39. 금동여래입상(34-3)처리전 전면

Photo40. 금동여래입상(34-3)처리전 후면

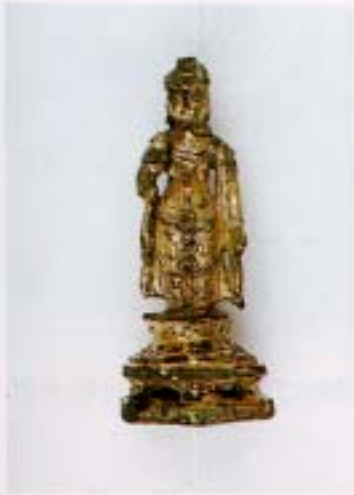
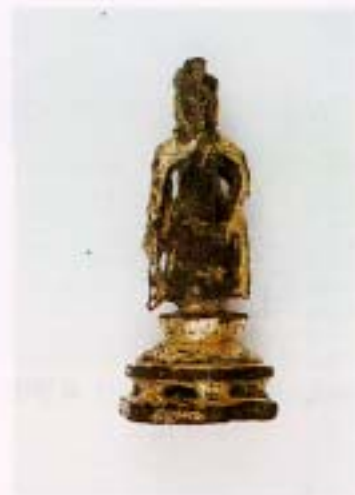
불상은 흙과 부식물로 덮여 있으나, 전면은 전체적으로 장식 윤곽이 뚜렷하게 보인다. 또한 후면 중앙에 광배꽃이가 보인다.

Photo124. 금동보살입상(41-2)처리후 전면

Photo125. 금동보살입상(41-2)처리후 후면

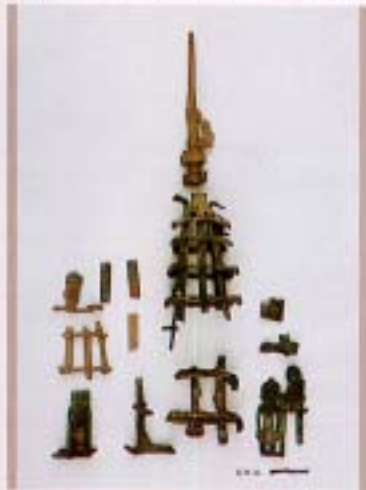
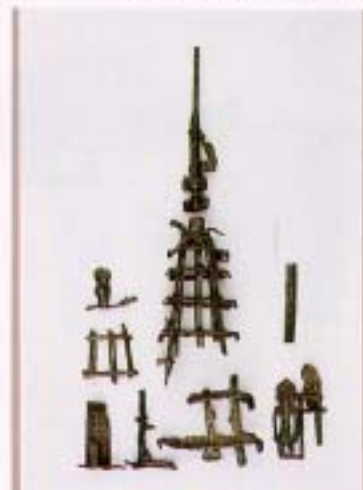
탑은 완과되어 13개편으로 수습되었고, 유물 표면은 흙과 부식물로 덮여 있는 상태이다. 상륜부 찰주 부분은 거의 완전한 형태를 이루고 있으나, 탑신부와 기단부는 결실된 편이 많아 그 형태를 잘 알 수 없다. 남아 있는 편들도 어느 부분인지 확인되지 않는다.

Photo126. 청동탑 처리전 상태

Photo127. 청동탑 처리후 상태

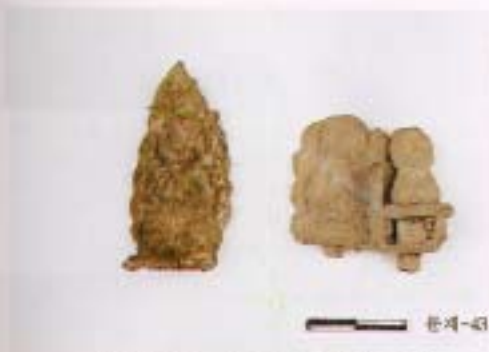
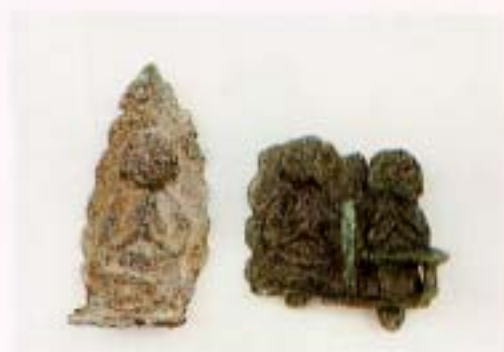
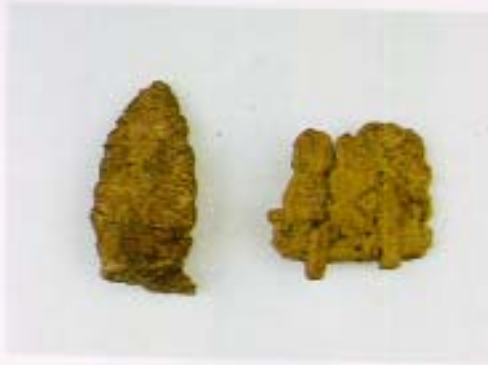
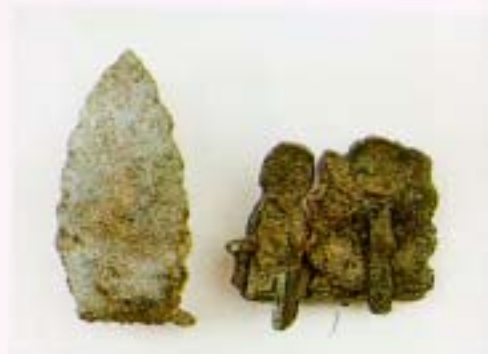
유물은 흙과 부식물로 인해 표면의 세부 상태를 파악하기 어려운 상태로 2점이 수습되었으나, 청동탑의 기단부 일부로 생각된다. 한점은 탑의 난간에 양손을 올려 합장하고 있으며, 다른 한점은 광배와 불상을 함께 주조한 판불 형태이다.

Photo128. 판불 처리전 전면

Photo129. 판불 처리후 전면

Photo130. 판불 처리전 후면

Photo131. 판불 처리후 후면

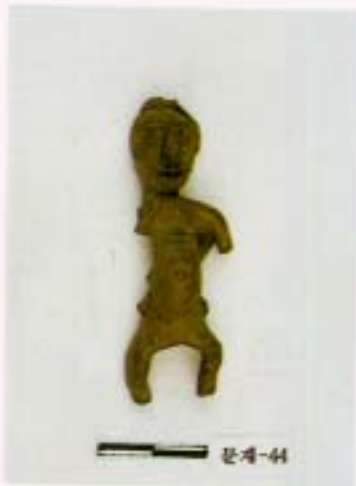
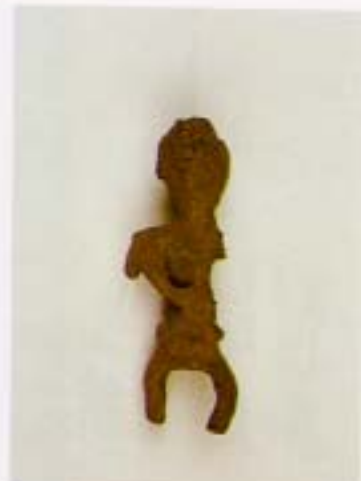
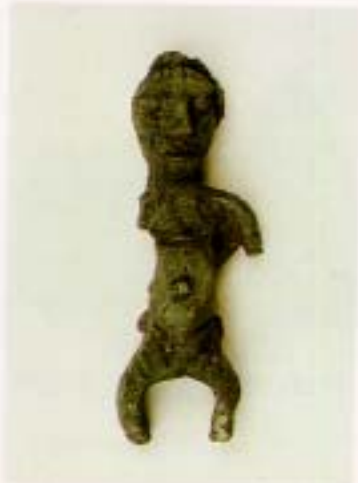
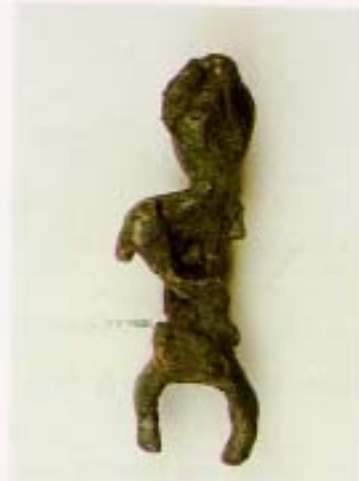
두팔이 결실된 유물은 미세한 흙이 표면을 덮고 있으나, 얼굴이 크고, 불룩한 배꼽과 다리를 벌리고 있으며, 매우 우스꽝스럽게 표현하고 있다. 후면의 좌측에 등에서 어깨로 가로지른 연결선이 관찰되고 있다.

Photo132. 인물상 처리전 전면

Photo133. 인물상 처리전 후면

Photo134. 인물상 처리후 전면

Photo135. 인물상 처리후 후면

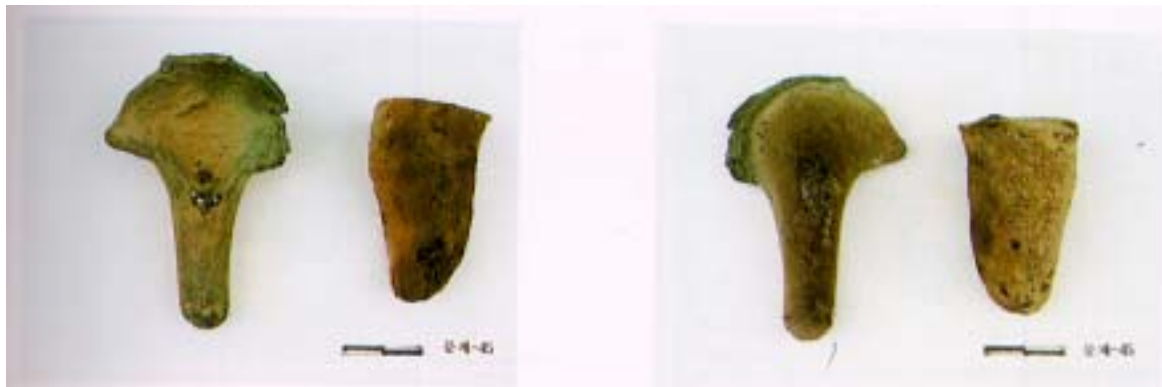
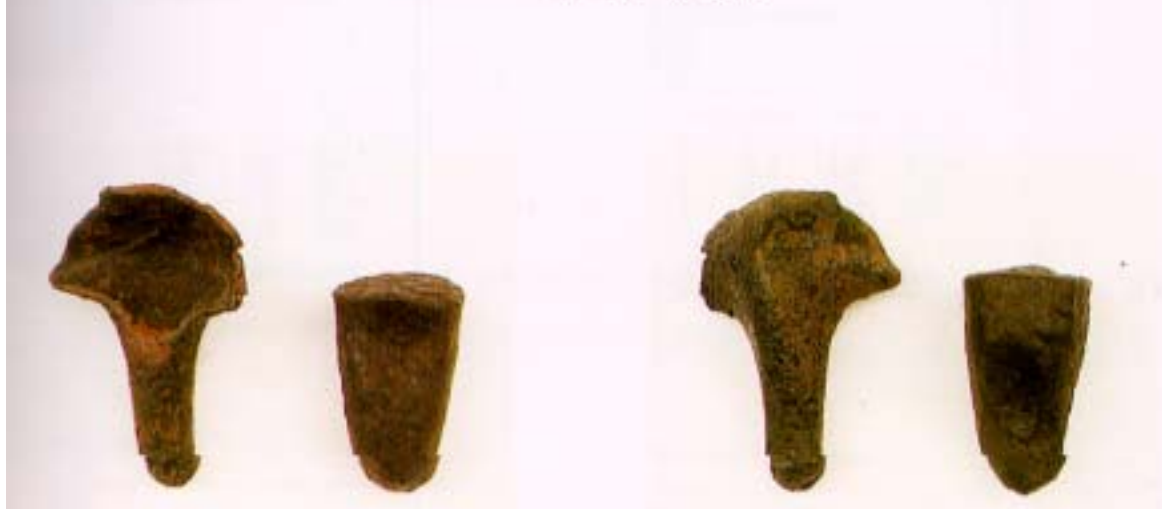
부러진 상태의 다리 2점, 광배 장식의 청동편, 후면에 戶西六丁로 쓰여진 상평통보 1점 및 첩편 등이 수습되었으나, 모두 얇게 흙과 부식물이 유물을 덮고 있는 상태이다.

Photo136. 다리(45) 처리전 상태

Photo137. 다리(45) 처리후 상태

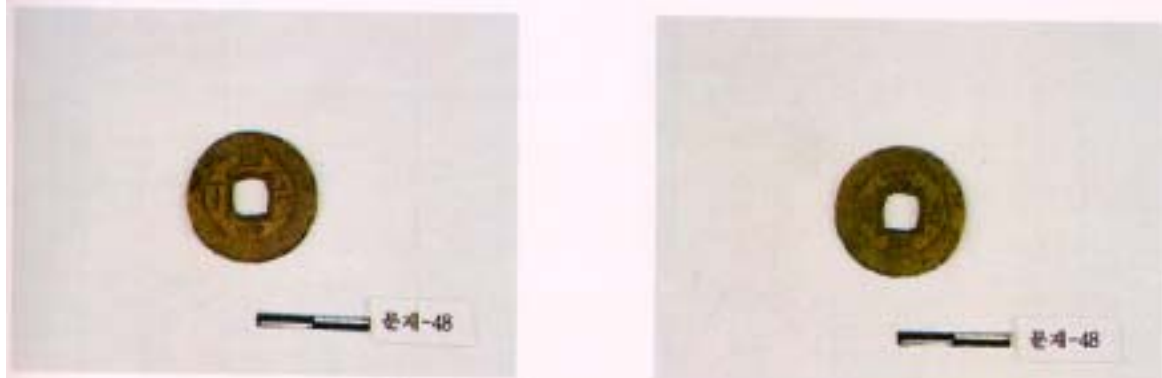
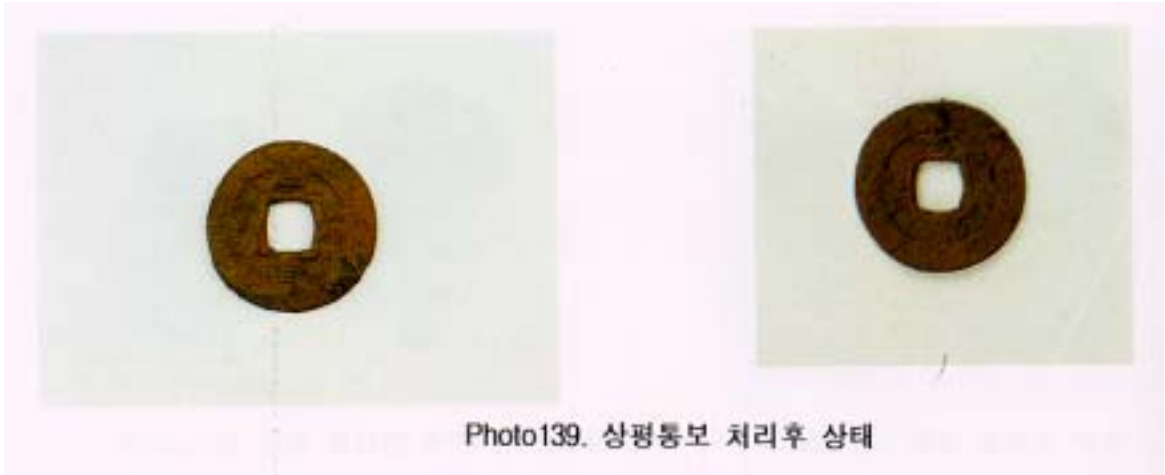
Photo138. 상평통보 처리전 상태

Photo139. 상평통보 처리 후 상태

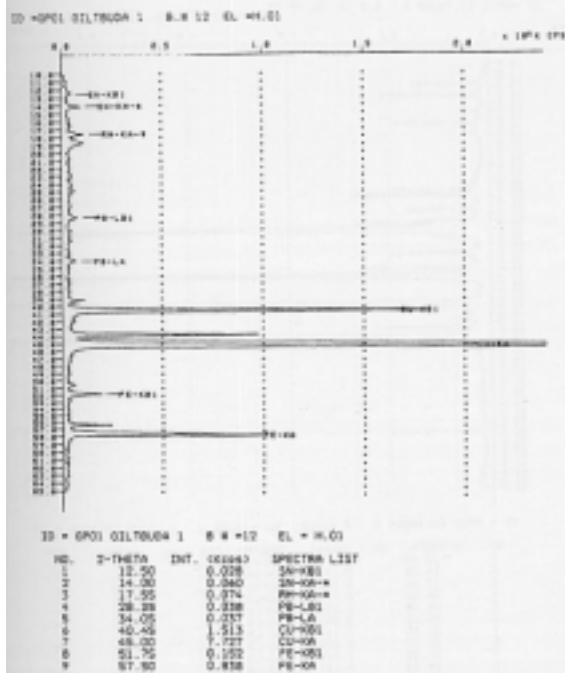
Fig 1. 청동여래입상(33-1) XRF 분석 결과

흙과 부식물이 단단하게 고착되어 있어 육안 관찰로는 금동여래입상으로 명해졌으나, 형광X선분석결과 청동불상으로 판명되었다.(Fig 1.) 불상은 전체적으로 뚜렷한 윤곽을 나타내고 있으며, 판불형식으로 법의의 윤곽이 흐릿하게 보인다. 또한 양발에 대좌꽃이와 후면의 목부분에 광배꽃이가 남아있으며, 시무외·여원인을 반대로 하고 있다.

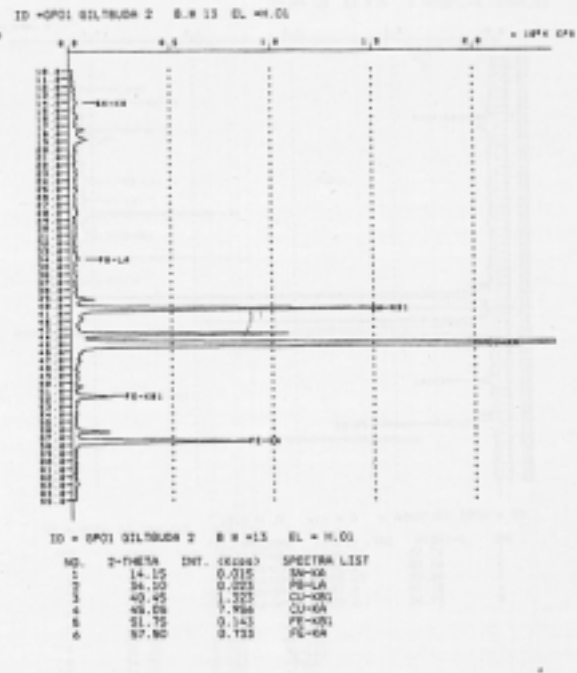
Fig 2. 청동여래입상(33-2) XRF 분석 결과

처리전에는 금동여래입상으로 명해졌으나, 형광X선분석결과 청동불상으로 확인되었다.(Fig2.) 두부는 외부의 충격이나 힘에 의해 결실된 상태로 매납했는지, 현장에서 수습되지 않았으며, 우측 대퇴부 일부도 부식에 의해 손상을 입어 결실된 상태이다. 불상은 판불형식으로 법의는 통건이고, 양발에는 대좌에 꽃을 때 사용한 축이 있으며, 축의 밑에는 대좌와 분리되지 않도록 했던 열십자의 홈이 있다. 어깨후면에 기포를 제거할 때 생긴 돌기가 있으며, 양손은 약간 쥘 상태이다.

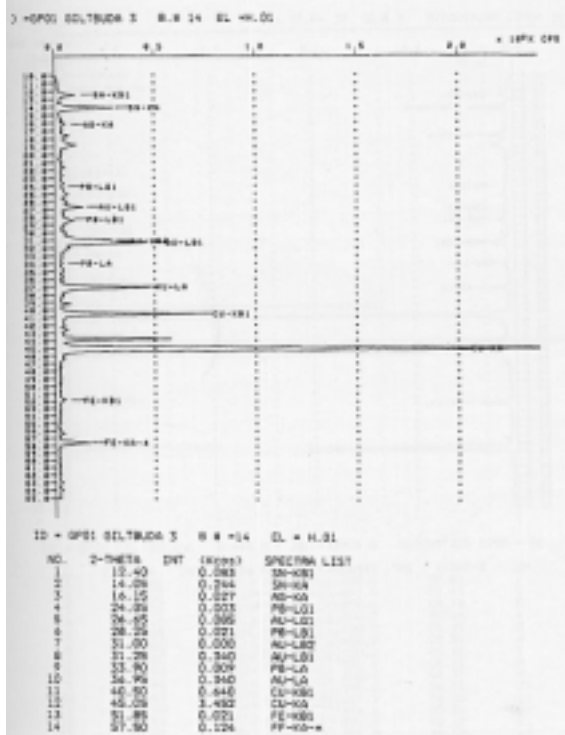
Fig 3. 금동여래입상(33-3) XRF 분석 결과

유물의 외부에 흙과 부식물이 단단하게 고착되어있으나, 佛身의 하부와 뒷면에서 일부도금막이 관찰된다. 형광X선분석결과 금과 수은의 곡선이 뚜렷이 나타나는 것으로 보아 수은아말감 기법에 의한 표면 도금을 확인하였다.(Fig3.)

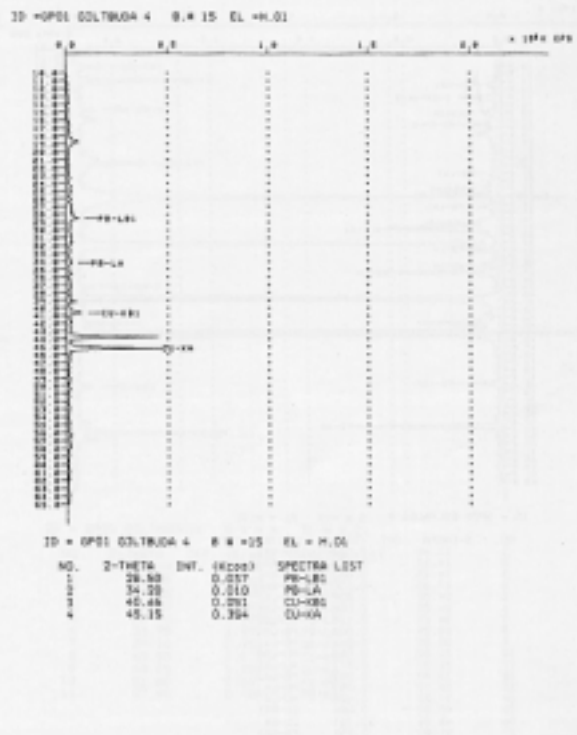
Fig 4. 청동여래입상(34-1) XRF 분석 결과

흙과 부식물이 단단하게 고착되어 있어 육안 관찰로는 금동여래입상으로 명해졌으나, 형광X선분석결과 청동불상으로 판명되었다.(Fig4.) 佛身을 대좌의 상부에 끼워 만들었던 흔적이 대좌의 내부에 보이고 있다. 광배의 일부가 결실되었으며, 후면은 부식에 의해 표면에 작은 흠이 많이 보이고 있다.

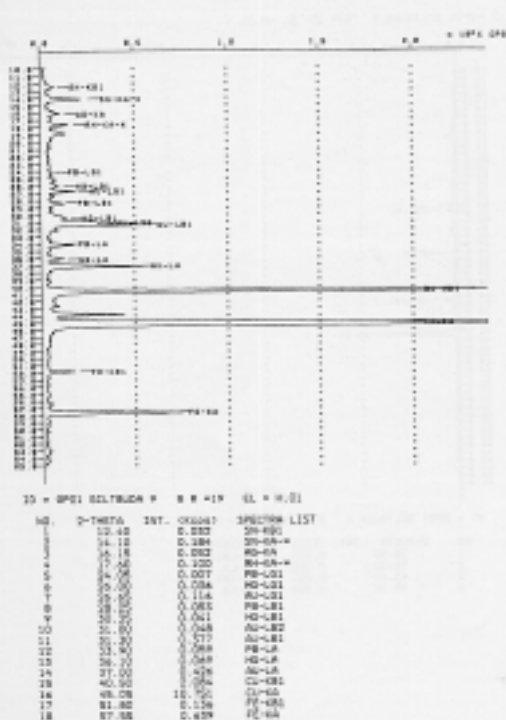
Fig 7. 금동여래입상(35-2) XRF분석 결과

흙과 부식물이 유물 표면에 고착되어 있으며, 표면 도금 상태 관찰을 위한 형광X선 분석결과 금동불상으로 확인되었다.(Fig7.) 불상은 전체적으로 뚜렷한 윤곽을 나타내고 있으며, 법의는 통견이고, 옷 주름의 흐름이 전후면에 보인다. 또한 팔각대좌에 선명하게 양련과 복련을 표현하고 있으며, 후면 하단에 광배꽃이가 남아 있다.

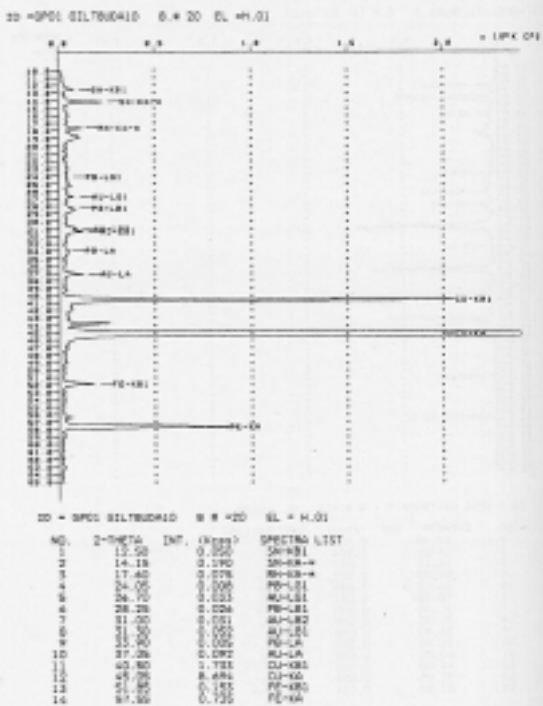
Fig 8. 청동여래입상(35-3) XRF분석 결과

흙과 부식물이 불상의 표면을 덮고 있어 금동여래입상으로 명해졌으나, 형광X선분석결과 청동불상으로 판명되었다.(Fig8.) 불상은 육각의 연화문 대좌에 설법인을 하고 있으며, 두부 부분은 전면에서 볼 때 오른쪽으로 치우치고 있다. 또한 후면 목부분에는 광배꽃이가 남아 있다.
