난방설비 하자사례 및 대책

「건설산업기본법」의 시행으로 이제 우리 온돌협회 회원들도
경미한 공사와 150㎡ 이하의 기계설비공사를
할 수 있게 되었다. 연재되는 각종 냉·난방설비
하자사례도 대책을 통해 많은 참고가 되길 바란다.
(편집자 주)

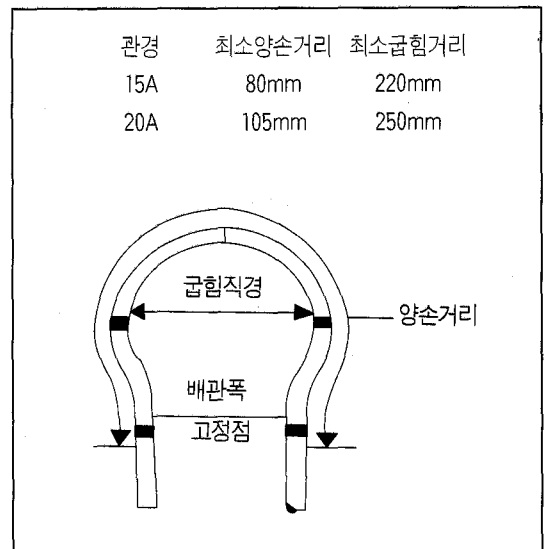
〈그림 1〉 XL PIPE 굽힘시공도

- (1) XL 파이프의 무리한 벤딩작업으로 굴곡 부분이 손상되어 난방효과가 저하됨.
- (2) 코일의 새들교정이 잘못되어 축열자갈 충전시 코일관이 바닥에서 탈락됨.

- (1) 양손으로 파이프를 잡고 최소 굽힘직경을

유지하면서 서서히 굽힌다.

- (2) 최소 굽힘직경 이하 일 때는 도치램프 등으로 서서히 가열하면서 굽힌다.
- (3) 파이프를 굽히는 도중 꺾이지 않게 하기 위하여 파이프 구경에 따라 최소 굽힘직경 이상이 되도록 한다.
- (4) 새들 고정위치는 1m간격으로 고정하고 굽힘부는 5곳에 고정한다.

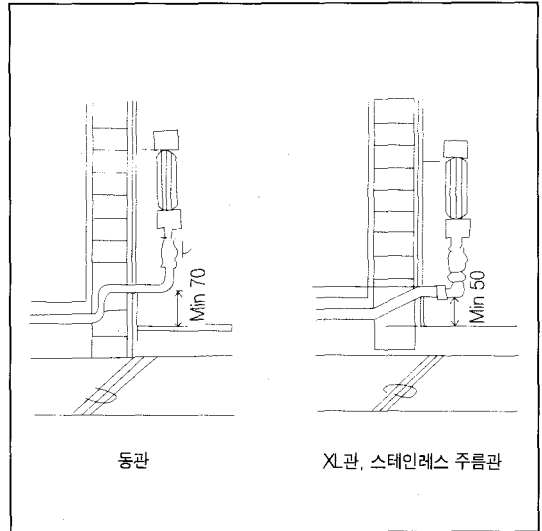
화장실 방열기 연결코일과 바닥면이 닿아 방수 곤란

- (1) 동관 코일은 벤딩하여 화장실 바닥과 70mm 이상의 간격유지
- (2) XL관, 스테인레스 주름관 코일은 슬리브를 사선으로 설치하거나 PRE-CAST 벽돌을 사용하여 바닥과 50mm 이상 간격 유지

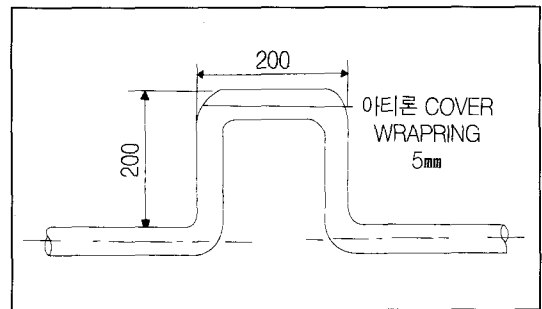
동관 배관시 신축이음을 설치하지 않아서 난방온수의 온도가 변할때마다 신축하여 동관 균열발생으로 누수의 원인이 됨.

동관 배관시 직관의 길이가 4m 이상일 때는 반드시 신축이음을 설치하고 5mm 아티론커버를 씌워서 신축을 흡수토록 한다.

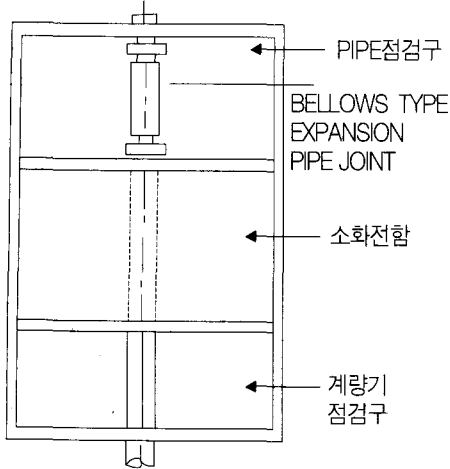
익스펜션 조인트 설치가 소화전 박스 파이프 점검구 위치를 벗어나 점검 및 보수가 불가능하다.

익스펜션 조인트는 소화전 박스 상단 파이프 점검구에 위치 하도록 설치한다.

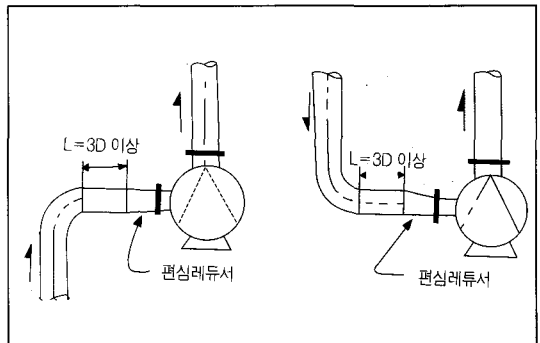
펌프흡입관에 동심 레듀서 사용으로 에어 포켓 형성

펌프흡입관에 편심 레듀서 사용

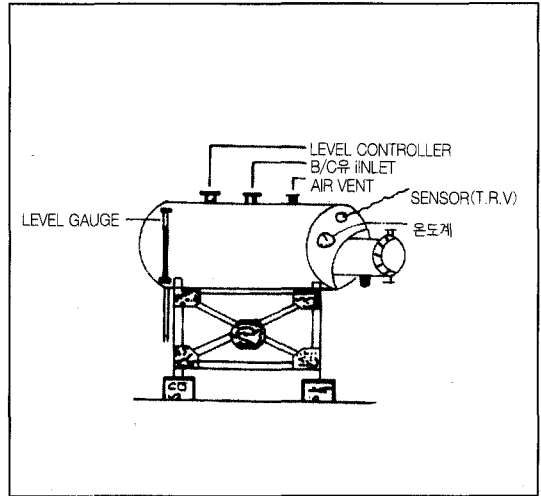
- (1) 온도계 및 레벨 게이지 미설치로 온도 및 벙커 C유 저장량을 점검할 수 없어 보일러 가동에 지장이 됨.
- (2) 탱크 높이가 버터측 높이보다 차이가 없어 보일러 가동시 버너 분무컵 노즐의 유량저하로 불꽃 확산 조정이 미흡하다.

(3) 저장탱크에서 서비스 탱크를 급유하는 기어펌프의 제어장치가 고장이 날때 안전대책 결여

- (1) 벙커 C유 서비스탱크 전면중간 위치에 온도계를 설치하고 후면이나 측면에 레벨게이지를 설치한다.
- (2) 탱크 설치높이는 버너 레벨 상단에서 1000mm 이상 높게 설치한다.
- (3) 서비스 탱크에 급유관경보다 한단계 큰 반송관을 벙커 C유 저장탱크에 연결한다.

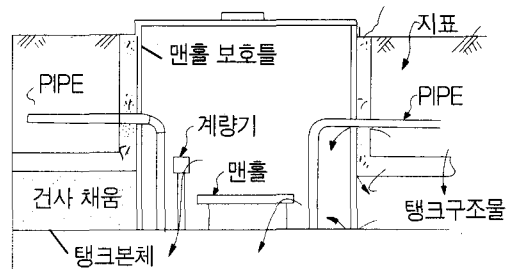
우천시 맨홀에 빗물이 들어가 탱크내부에 물이 유입됨.

- (1) 탱크본체에 맨홀 보호틀 사이가 용접이 안

되었음.

- (2) 급유관과 맨홀 보호틀(관통부)사이 용접이 안되었음.
- (3) 탱크 구조물 방수상태 불량
- (4) 구조물과 맨홀 보호틀사이 방수 불량
- (5) 급유관과 구조물(관통부)사이 방수 불량

- (1) 맨홀 부분은 주위 지면보다 높게 하여 물이 고이지 않게 한다.
- (2) 폭우시 침수될 우려가 있는 곳은 방수턱을 높이 설치한다.
- (3) 보호틀의 뚜껑에 걸리는 하중이 직접 보호틀에 걸리지 않는 구조로 한다.
- (4) 탱크 본체와 맨홀보호틀 사이를 전둘레 용접을 한다.
- (5) 급유관과 맨홀 보호틀 사이의 전둘레 용접을 한다.
- (6) 배관이 보호틀을 통과하는 부분은 전둘레 용접을 한다.
- (7) 방수관련 사항은 건축에서 철저히 시공토록 독려한다.
- (8) 탱크수압시험을 반드시 한다.(0.7kg/cm²의 압력으로 10분간)

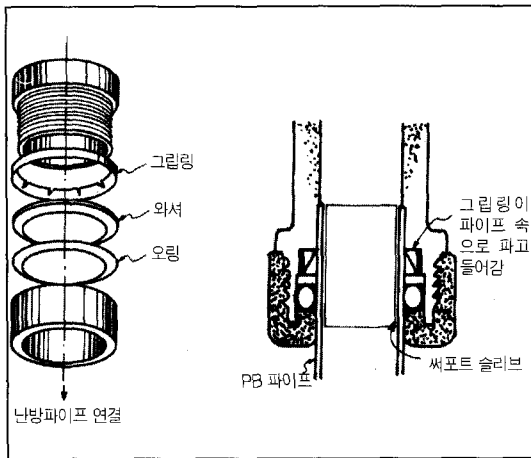
난방헛다를 확인한 결과, 난방관과 난방공급

헛다를 연결하는 부속(소켓)에서 누수되고 있었다. 부속을 분해하여 보니, 난방관을 고정시키는 그립링이 배관재 속으로 파고 들어가 있었고 이로 인하여 배관이 찢어져 누수되고 있었다.

입주시기가 겨울철이라서 보일러의 온도를 90℃ 이상으로 조정하여 사용하고 있었다. 난방을 가동하면서 90℃ 이상의 고온수가 난방공급

헛다까지 유입되었고, 그립링 및 써포트 슬리브는 이로 인하여 온도가 상승하였고, PB관은 고온수의 유입으로 팽창 및 수축활동의 반복으로 인하여 그립링이 배관재속으로 파고 들어가 파이프가 손상되고 누수현상이 발생하였다.

누수된 부분이 부속 및 파이프를 철거하고 새로 시공하였다.

- (1) 제품측면 : PB관의 경우 배관의 연결방법이 간단하기는 하나 파이프를 고정시키는 방법에 있어서 그립링을 사용함으로써 고온수가 흐를수 있는 배관에서는 연결부위가 하자요인이 될수 있으므로 이에 따른 보완대책이 요망된다.
- (2) 시공측면 : 난방, 급탕배관의 경우 열팽창 및 수축을 고려하여 배관연결 부속주위에 배관신축을 고려한 공간을 확보하여야 하며, 보다 정밀한 시공이 요구된다.
- (3) 관리측면 : 사용에 지장이 없는 범위 내에서 보일러 가동온도를 낮추어서 배관재 및 부속에 무리가 가지 않도록 한다.

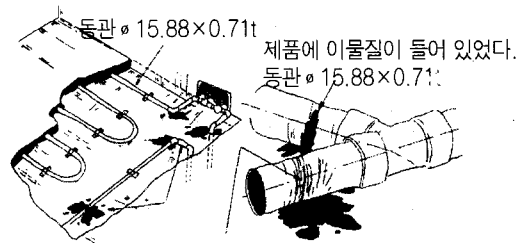
각 부위별로 물이 샘 열에 의한 팽창, 수축으로 배관이 찢어짐

- (1) 배관과 배관을 연결하는 부속의 연결부위에서 용접시공의 불량으로 하자가 발생하였다.
- (2) 동관 자체가 칼로 자른 것처럼 절단되어 있었다. 이것은 열팽창에 의한 것으로 판단되었다.
- (3) 동관에 심한 주름이 잡혀져 있었고, 그 중간에 절단된 부분이 있었다. 역시 열팽창에 의한 것으로 판단되었다.
- (4) 동관에 조그만 구멍이 뚫렸다. 이것은 공장에서 동관 생산시 이물질이 들어 있었고 공사 시공중의 수압시험시에는 이상이 없으나 난방가동후 배관의 열팽창에 의한 이물질이 동관의 두께가 얇아져서 구멍이 생겼다.
- (5) 동관이 외부의 충격에 의하여 파손되었다.

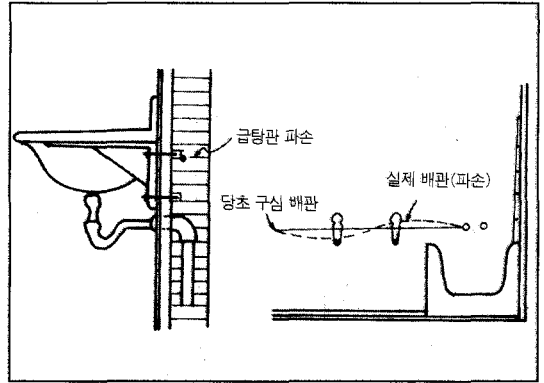
세면기 지지용 부라켓 고정볼트 구멍 드릴 작업시 급탕배관을 파손시켜 누수현상이 발생하였다.

급탕배관을 2개의 고정볼트 사이로 지나가도록 배관루트를 구성하였으나 그 사이의 여유가 별로 없어 배관시 다소 높낮이 차이로 배관이 파손되었다.

누수가 발생한 전세대에 세면대 제거→브라켓 제거→파취후 배관 보수→열타일에 배관 루트표시→방수→타일 부착→드릴링→브라켓설치→세면대 설치→주위 코킹 순으로 보수하였다.

사전에 SHOP DRAWING시 벽체 매립배관의 위치를 위험요소가 전혀 없는 곳으로 유도해 만약의 사태를 예방해야 한다.

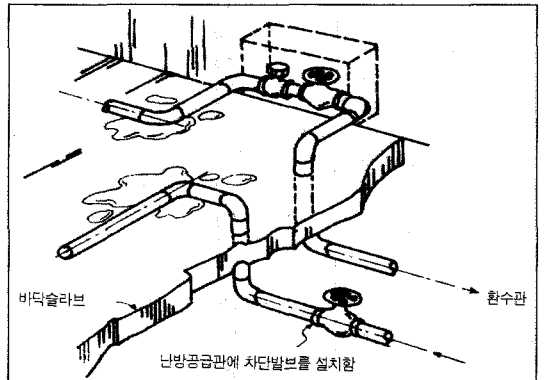
아파트의 1zon이 12층까지는 난방이 양호하나 그 이하층이 난방불량 상태로 민원이 접수되었다.

점검구(3개층에 1개소씩 설치되었음)를 통하여 환수의 난방 입상관 온도를 확인한 결과 12층 이하에서 공급, 환수 온도가 12층과 상이하게 나타났다.

각 세대의 최초 측정온도는 공급관보다 환수관의 온도가 높게 측정되고 시간이 흐르면서 공급관 온도가 상승하였다.

도면 확인 결과 12층에 레듀서가 설치되어 있어 배관을 절단하였다.

배관 작업시 입상관에 이물질(특히 콘크리트 타설시)이 유입되지 않도록 주의한다.

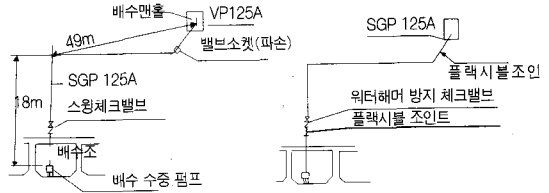
배관계통은 「그림1」에 표시한 바와 같이 퍼올리는 배수관은 18m 수직으로 배관하고 49m를 수평으로 연결하였고 90도 엘보를 사용하여 배관맨홀에 접속하였다. 배수관은 펌프로부터 엘보까지는 아연도강관을 사용하였고 엘보 이후는 벨브소켓을 끼우고 경질염화비닐관을 사용하여 맨홀에 접속하였다.

수평배관이 49m로 길었으며 스윙체크밸브를 설치하였기 때문에 펌프 정지시에 워터해머를 일으켰다. 그 진동으로 이 배관계통에서 제일 약한 벨브소켓이 파손되었다.

「그림2」에 표시한 바와 같이 펌프 바로 위의 스윙 체크밸브를 워터해머방지용 체트밸브(스모

렌스키 체크밸브 또는 볼체크밸브 등) 로 교체하고 플렉시블 조인트를 추가 설치하였다.

또한 맨홀의 접속관을 경질비닐관에서 아연도백강관으로 교체하고 맨홀의 파손을 방지하기 위하여 플렉시블 조인트를 설치하였다.
