# 라이닝 강관의 방식

森田 晃康(Teruyasu Morita) / 日立金属(株)

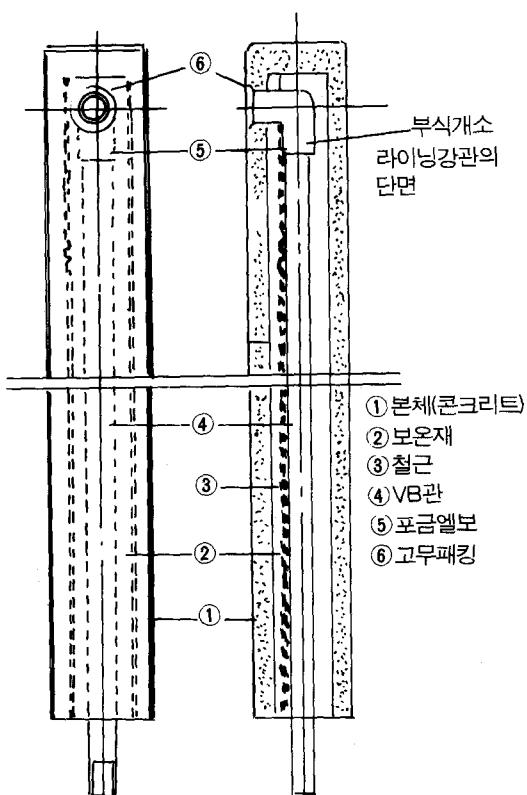
〈그림 1〉 콘크리트제 수전주(水栓柱)의 트러블

포금제의 수전엘보와 접속되어 있는 라이닝강관의 단면(이종금속의 접촉부식)(〈그림 1〉 참조)

양자에 있어서 라이닝강관의 단면, 코팅조인트의 나사부에서 이종금속과 접촉하지 않은 측은 거의 전부라고 할 정도로 부식되지 않고 있다.

수질이 강부식성이므로 이전에는 문제가 되지 않던 포금제품과 철과의 접촉이 문제로 되었다.

불구하고 옛부터 포금과 접속되면 철을 부식시키지 않은 것은 단기간 중에 포금 표면에 부동태피막이 형성되어 전기저항치가 크게 되고 그 결과 부식전류치가 저하되어 있었기 때문이다.

그러나 이 부동태피막은 살균을 위해서 첨가되는 고농도의 염소에 의하여 파괴되고 초기의 전위차, 전류치를 유지하여 단기에 철을 부식시키게 되었다.

따라서 그 대책으로는 콘크리트제의 수전주에 관해서는 포금제 수전엘보와 접속되어 있는 라이닝 강관의 관단방식을 하고 부동급수전에 대해서는 부동급수전과 접속되는 조인트를 포금제 또는 PVC제로 한다.

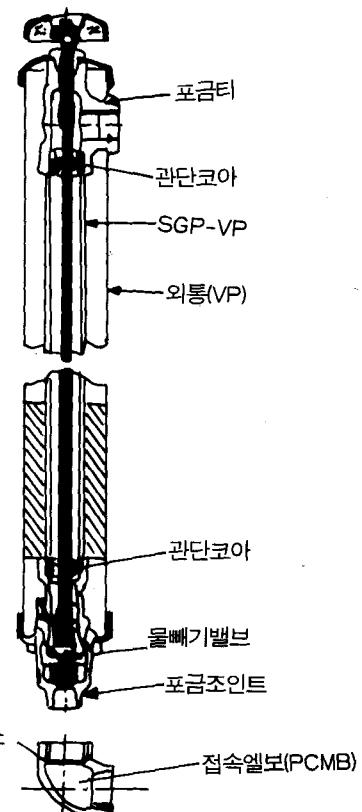
〈그림 2〉 부동 급수전의 트러블

포금제의 접속철물에 접속되어 있는 코팅조인트(나사식 가단주철제관 조인트 JIS B 2301중 수지피복품)의 나사부(이종금속의 접촉부식)(〈그림 2〉 참조)

면부식이므로 적수와는 관계가 없다)가 없다. 콘크리트제의 수전주(水栓柱)일 때 산수용에는 고무호스가 접속되어 있고 녹물이 덜 나온다는 것 음료에 사용하는 일이 적다는 것으로서 관심을 가진 사람이 적으며 관에 연락하는 일도 없었다는 것 뿐이며 후일에 타지역에서도 그와 같은 부식이 확인되었다. 코팅조인트의 외면에 부식되어 있었던 것은 부동급수전의 아래에 접속되어 있었던 코팅조인트(엘보)가 본래는 포금제의 조인트를 사용했어야 하는데 주철제의 조인트가 접속되어 있었던 까닭이다. 배수시킨 물이 조인트 외면을 부식시킨 것이다.

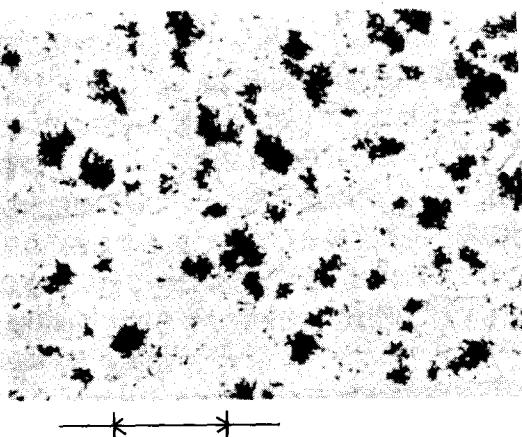
〈사진 1〉 관조인트 재질의 현미경 조직(배율 100배)

건축설비 배관의 부식은 재료 또는 환경의 불균일, 전해질을 함유하는 물과 산소의 존재, 이 세가지 조건이 합쳐졌을 때 부식전류가 흘러서 발생한다. 따라서 방식은 이 세가지 조건이 합쳐지지 않도록 하면 될 것이며 재료의 불균일의 전형적인 예는 이종금속의 접촉이다. 또 균일하게 보이는 조인트 재질도 철의 소지에 탄소(흑연)가 점재하고 있어 불균일하다. 참고로 조인트 재질의 현미경 조직을 <사진 1>에 표시한다.

흰바탕(철)에 검게 보이는 것이 흑연이다. 환경은 전술한 정화를 위해서 주입한 약액, 즉 전해질 물질을 대량 함유하며 높은 전기전도도를 표시하는 물이다. 산소는 원수를 하천으로부터 공급되고 있으므로 포화상태로 용해되어 들어오고 있다. 따라서 배관은 부식하는 요인을 내재하고 있다.

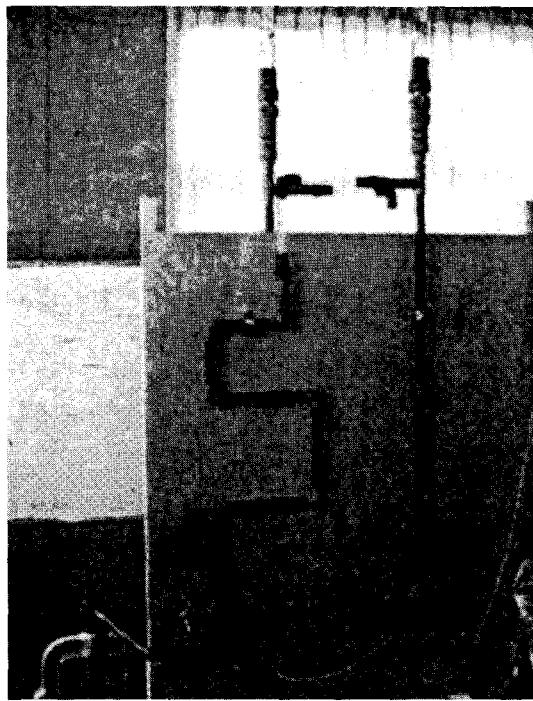
〈사진 2〉 관단방식 조인트의 부식실험

이것을 실증하기 위해 건물 내의 배관을 상정해서 〈사진 2〉와 같이 밸브와 수도꼭지(이종금속의 접속)를 조립한 시험배관(실제의 배관보다도 관의 길이에 대해서 관단방식 조인트의 개수가 수배 많으며 또 물의 상황을 관찰하기 위해서 투명한 염화비닐관을 사용하는데 포금제의 어댑터를 3개 사용하였으므로 상당히 가혹한 상황하에서의 시험이라고 할 수 있음)을 조립해서 수도수를 채우고 에어리프트펌프로서 공기를 불어넣어 순환과 산소공급을 동시에 하여 1개월간 내식시험을 한 후 녹이 생긴 상태를 관찰하였다.

그 결과 눈으로 본 수질의 변화는 전혀 느끼지 못하였다.
