# 승강기 사고해석

김 정 우(KIMM 시험평가부)

## 1. 사고발생경위

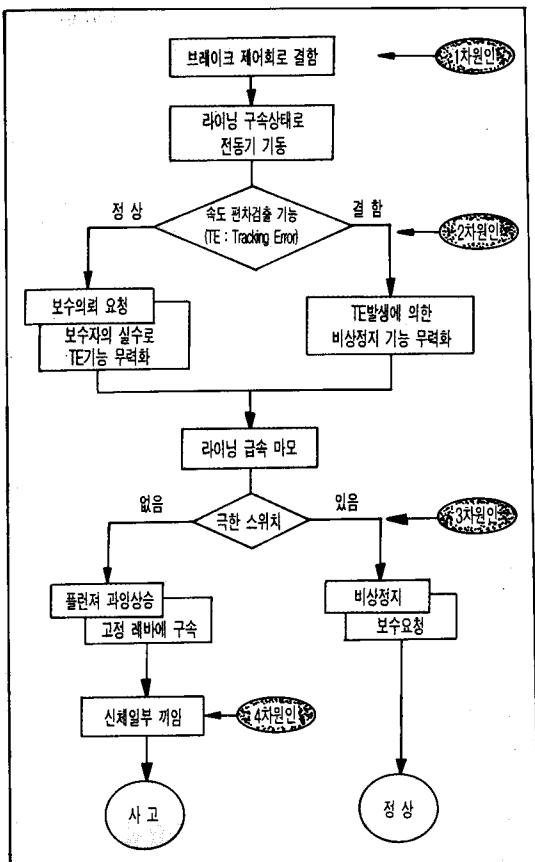
승강기 인명사고는 브레이크 제어회로의 오동작으로 브레이크 라이닝이 급속마모 되었고 이 때 플런저의 볼트가 하트접점 고정레바에 구속되었기 때문에 브레이크가 개방된 것이다.

브레이크 라이닝이 구속된 상태로 전동기가 기동하게 되면 속도 편차 검출기능(TE : Tracking error)에 의해서 비상정지가 되어야 하나, 본 사고기종의 경우에는 어떤 이유에 의해서 TE발생에 의한 비상정지 기능이 무력화(2차원인) 되어서 어느정도 이상 진행될 때 플런저의 과잉상승을 방지하기 위한 장치인 극한스위치(Limit switch)등이 있어야하나 본 사고기종에는 이러한 장치가 없어서(3차원인) 플런저의 볼트가 하트접점 고정레바에 구속 되었다. 만약 극한 스위치가 있었다면 승강기는 비상정지되고 보수요청에 의하여 라이닝을 교체함으로써 정상 가동 되었을 것이다. 이렇게 플런저의 볼트가 하트접점 고정레바에 구속된 상태에서 그림2와

그림 1. 사고 발생 경위도

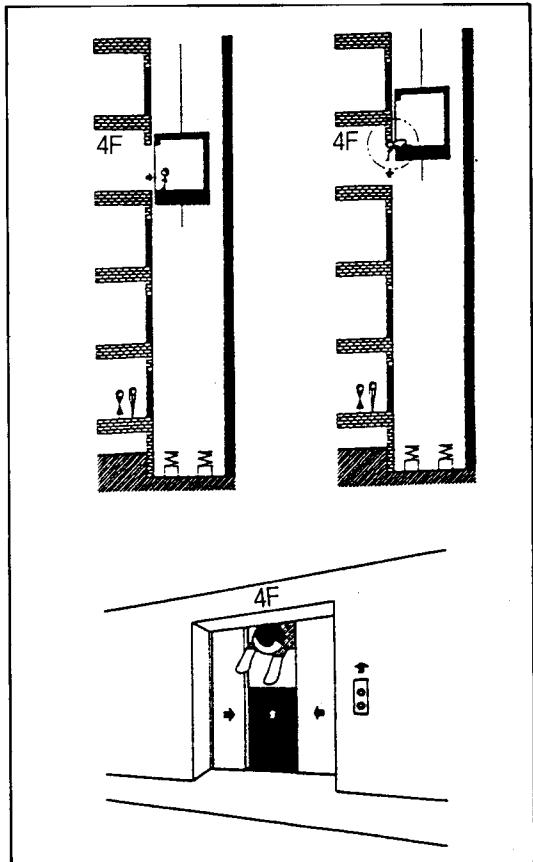
그림3의 사고상황도에서 보는 바와 같이 승장문에 승객의 신체일부가 끼이게 되면(4차원인) 사

고가 발생된다.

그림 2. 사고상황도

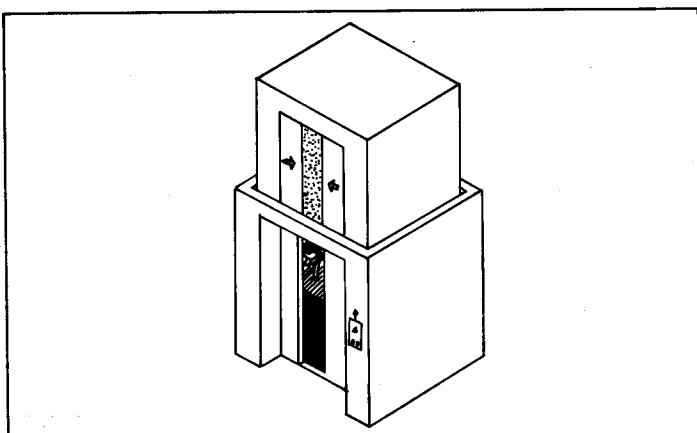
그림 3. 사고상황도(입체)

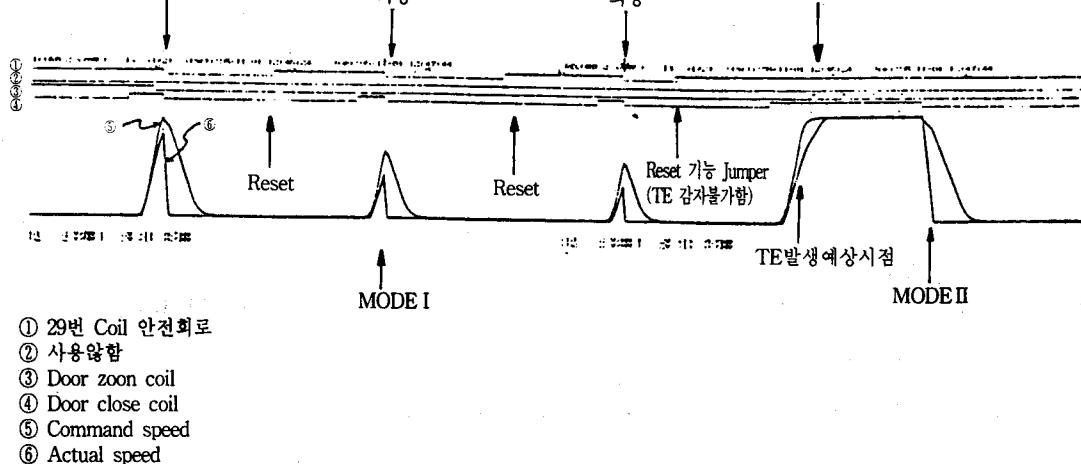
이러한 방식으로 브레이크 개방여부에 따른 이상속도 감지 뿐만 아니라 과속검출 기능까지도 설계에 반영되어서 안전진단 운행기능을 보완하는 장치이다. 본 사고기종의 TE발생으로 인한 안전회로가 차단되면서 승강기가 운행정지(비상정지)되는지를 확인 해 보고, 설치 및 보수시 사용하는 TE기능 무력화시( $S_2$  스위치 OFF)에 나타나는 현상을 각각 Mode I(정상운전), Mode II(TE기능 무력화)로 구분해서 시험 한 결과는 다음 그림 5와 같다.

TE 발생으로 안전회로 차단되면서  
승강기운행정지 되었음.

TE 기능을 무력화시키므로서(S2 Switch조작)  
속도감차가 발생되었으나 정지않고 계속운행됨.

그림 5. 사고 승강기의 TE 기능 시험파형

- 1) 브레이크 제어회로의 결함.(물증은 없으나 사고 경위로 볼 때 반드시 제어회로의 결함이 있어야만 가능한 사고임.)
- 2) HLA보드상 TE기능 무력화 조작 ( $S_2$  스위치 OFF)에 관한 상세한 교육도 없었고, 보수 매뉴얼상에도 기록하고 있지 않으나 실제로 현장 보수자들은 가끔 사용하고 있음.
- 3) 전자회로에 의한 TE기능이 있다고 하더라도 기계적인 극한 스위치를 설치할 필요 있음.

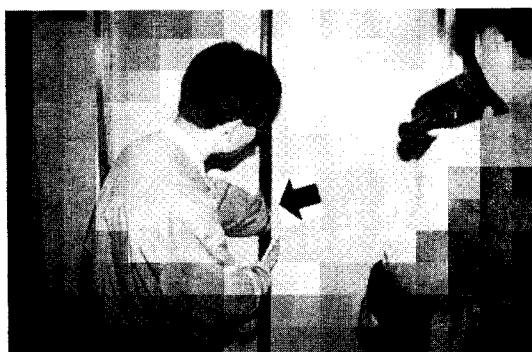
레이크가 개방된 승강기는 균형추와 카의 무게 차이에 의하여 상향 운전되었기 때문에 치사 사고에 이르렀다. 이러한 사고를 예방하기 위해서는 상하 일정범위 밖에서 신체의 일부가 승강기 문에 끼일 경우에는 승강기가 비상정지 되도록 설계되어야 할 것이다. 상하 일정 범위내에서는 승강기가 운행중에도 승장문이나 승강기 문이 열리게 되면 정지해야 하며 또한 승강기문에 신체의 일부나 물건이 끼인 경우에는 다시 열려야 한다. 그러나 사고 승강기의 경우 그림6에서 보는 바와 같이 폭이 좁은 신체의 일부가 끼인 경우에도 승강기 문은 열리지 않고 그대로 운행되고 있다. 따라서 승강기문 스위치의 스프링 장력을 좀더 예민하게 조정하던가, 이물질의 끼임을 감지하는 센서기구의 위치조정(현재구조는 지나치게 안으로 들어가 있음) 또는 양방향 설치 등을 고려할 필요가 있음.

그림 6. 승강기 문에 신체일부가 끼었으나 다시 열리지 않고 운행되고 있음.

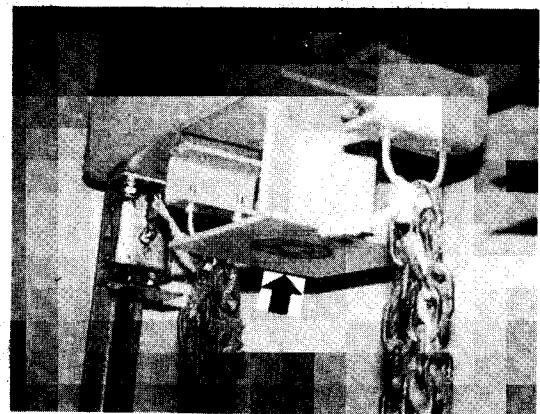
비상정지 상황이 계속 재연될 수 있다. 특히 그림7에서 보는 바와 같이 카의 반대편에 있는 균형추 바닥이 완충기와 충돌한 흔적을 고려해 볼 때, TE 검출 기능에 결함이 있었거나 보수자가 적절한 조치를 못한 것으로 볼 수 있다.

의한 사고가 발생했다고 주장하며 그 증거로 그림7과 같은 흔적을 발견하였다. 이에 따라 주민측은 수차례 보수요청을 했음에도 불구하고 라이닝의 급속한 마모기간 중 (약 2주일) 아무런 대응 조치를 하지 않았음.

그림 7. 브레이크가 개방된 상태에서 균형추와 카의 무게차이로 균형추가 아랫방향으로 내려오면서 완충기와 충돌한 흔적.
