새롭게 태어난 성수대교

민 상 기 현대건설 성수대교현장 소장

- 공사명 : 성수대교 복구공사
- 위치 : 시점 - 성동구 성수동 뚝도 수원지 앞
종점 - 강남구 압구정동 현대아파트 앞
- 제원 : 폭 19.4m(4차선), 연장 1,160m
- 구조형식 : Truss 768m, Plate Girder 392m
- 강재톤수 : Truss 8,449ton, Plate Girder 1,483ton, 강상판 3,306ton
- 설계하중 : DB 24(1등교)
- 시공자 : 현대건설(주)
- 발주자 : 서울시 건설안전관리본부
- 설계자 : 천일기술단, 동명기술공단
- 감리자 : 영국 R.P.T(Rendel Palmer & Tritton), 유신코퍼레이션
- 공사기간 : '95. 4. 20~'97. 8. 15
- 공사금액 : 당초 166억, 변경 708억

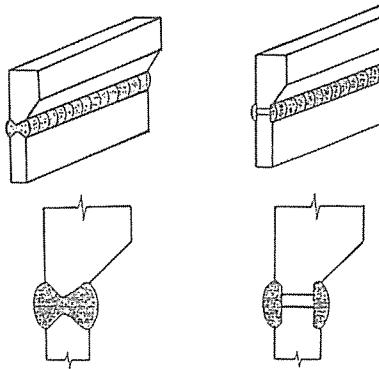
성수대교의 붕괴는 사고지간인 교각 10번과 11번 사이를 중심으로 한 양쪽 앵커트러스의 끝단에서 중앙부 현수 트러스를 매달아 주는 역할을 하던 연결 수직재(Hanger)의 용접한 곳이 갈라지면서 발생했다.

사고현장의 정밀조사 및 분석결과에 의하면 성수대교의 직접적인 붕괴원인은 첫째, 취약부(행거부, 편) 용접의 절대적인 부실시공, 둘째, 유지관리 소홀, 셋째, 과적차량의 통과에 의한 피로하중이라 할 수 있다. 이들의 요인 중 용접부의 부실시공이 절대적인 붕괴요인이라고 하는

그림 1. 수직재 연결부 용접상태 비교

데에는 이론이 없다. 유지관리의 소홀과 과적차량의 통과에 의한 교량의 누적된 피로손상도 붕괴요인에 큰 역할을 한 것이 틀림없지만 게르버 연결부 용접이 부실하게 되어 있지 않았다면 최소한 붕괴는 일어나지 않았다는 것이 공통적인 의견이다. 더욱이 성수대교의 정밀안전진단 결과에 의하면 전교량에 걸친 용접부의 상태가 매우 부실하여 낙교부에 대한 복구와 일부 취약부재에 대한 보강으로 교량을 회생시키고자 했던 최초의 계획이 전면 수정되어 기존 전부재를 신자재로 재제작하여 설치하게 된 것은 교량시공시 용접 부실의 정도를 미루어 짐작할 수 있다.

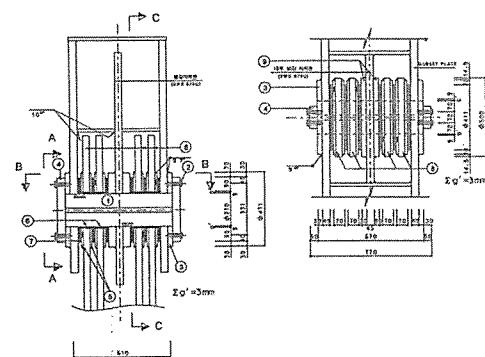
그림 2. 핀 연결부 보강

사고의 직접적인 원인이었던 핀부의 행거가 완전 파단하여도 지지부재로 거동할 수 있도록 X형 사재를 링크 연결부 좌우에 설치했다. 그리고 기존 행거의 형식은 1주구에 대하여 1부재로 구성되어 있어 이 부분이 교량의 안전에 가장 중요한 부분이며, 또한 취약한 부분임을 감안하

면 폐단시 여용력이 있고 유지보수시 교환성이 있도록 1주구당 4개의 행거구조를 독립된 판형으로 구성시켜 한 개의 부재가 파손되더라도 나머지 부재들이 이를 견딜 수 있게 하는 동시에 이를 각각의 행거에 대한 교환 및 보수가 용이하도록 시공되었다(그림 2 참조).

특히 변형된 행거는 핀과 직접 접속하는 부분에 특수재질의 부싱(고체 윤활제로서 납청동으로 제작하여 행거와 첨접판의 핀두께로부터 전달받는 지압응력에 저항할 수 있도록 충분한 지압응력을 갖는 재료)과 첨접판을 부착시켜 핀과의 윤활성을 대폭 증가시킴은 물론 강재와 강재의 접촉성 부착 및 부식을 억제하도록 하였다. 또한 방청은 용융아연도금을 적용하여 차후의 유지보수가 최소가 되도록 하였다.

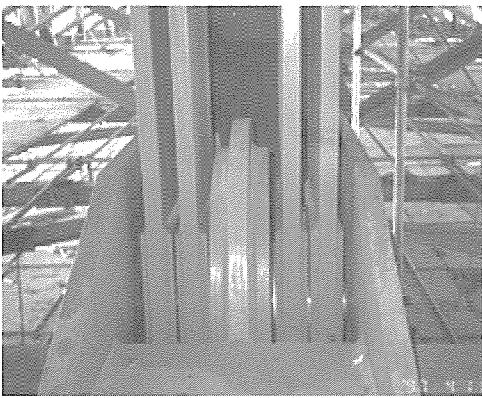
사진 1. 트러스 편 연결부 보강

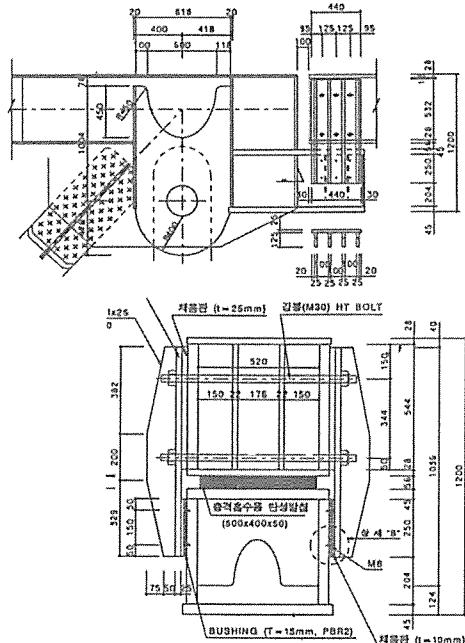
기존교량은 횡방향 상대변위에 대한 설계의 미비로 인하여 편부 행거에서 과도한 횡방향 모멘트를 받았을 것으로 사료되며, 특히 행거의 형식이 H-형으로 횡방향 휨에 대하여 약하며 횡방향 하중에 대한 부재의 파손 가능성이 크다. 또한 횡방향 구조부재인 하부브레이싱과 스

웨이브레이싱이 기타 일반적인 교량에 비해 1/2 배 정도에 불과하여 횡방향 저항성이 낮게 설계되었다.

그림 3. 낙교방지턱 및 횡방향 제어장치 설치

따라서 복구된 교량은 돌출된 구조로 이중 안전장치인 낙교방지턱을 설치하여 만일의 경우에

도 트러스의 낙교됨을 방지할 수 있도록 하였고, 횡방향 지지구조는 별도의 브라켓을 첨부하여 지진 및 바람의 영향에 충분히 견딜 수 있도록 하였다.

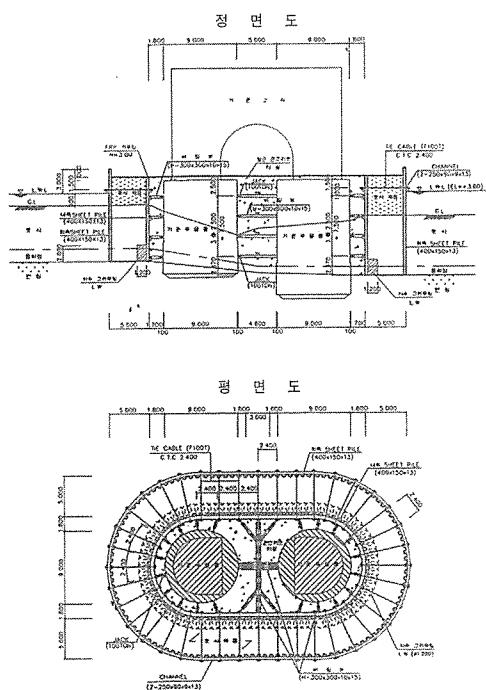
그림 4. 우물통 보강을 위한 2단물막이 공법

당초 교량의 우물통 교각 조사 결과 기초지반의 지지력, 하상세구, 콘크리트의 마모 및 손상, 우물통 저면 암반접촉부의 손상 등의 문제 가 대두되었다.

이러한 문제를 해결하기 위해 보수·보강공사는 WATER JET와 VIBRO HAMMER를 사용해 2중으로 SHEET PILE을 연암층 상단까지 근입시키고 L.W 그라우팅, 수중마대 콘크리트 타설 등의 보조물막이 공법 등을 겸해서 완벽한 차수상태를 만들었다. 여기에 기존의 직경 6m의 독립된 우물통 기초 2개를 $13 \times 27\text{m}$ 의 크기로 확대보강하여 지진강도 5에도 견딜 수 있게 보강하였다(그림 4 참조).

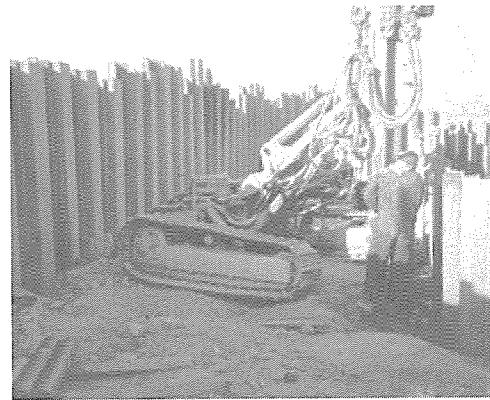
사진 4. 이중물막이 토사채움 및 L.W 그라우팅

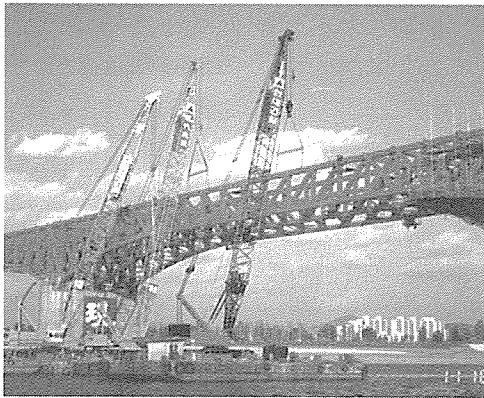
사진 5. SUSPENDED TRUSS 설치

가조립에 의한 현장작업을 최소화하고 볼트체 결 용이 및 공사기간 단축을 목적으로 현장에서는 TRUSS 부재의 조립을 위하여 가조립용 작업장을 별도로 설치하고 조립된 TRUSS 부재를 250TON 크레인을 이용하여 바지로 운반, 설치하였다. 특히 ANCHOR TRUSS 설치시에는 수중 주교각의 앵커부의 측량을 1mm의 오차도 없이 시공하기 위해 인공위성을 이용한 측량기법(Global Position System)을 도입하여 트러

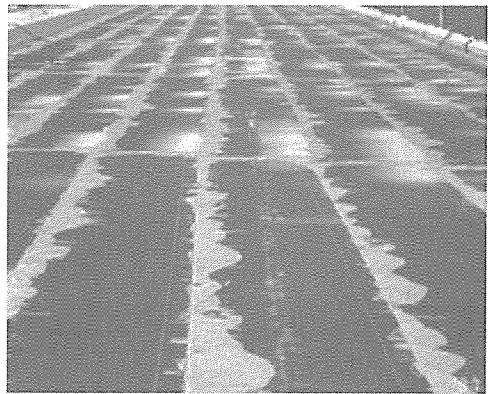
사진 6. 교면방수(강상판구간 SHEET 방수)

강상판 교량은 강재질이기 때문에 진동의 문제가 발생한다. 길이방향으로의 ROLLING 현상과 교통량이 상판의 어느 한편으로 편중될 때, 폭방향으로의 PITCHING 현상 등으로 아스콘층이 밀리거나 깨져서 침투된 수분 및 이물질, 특히 동절기 노면 결빙방지를 위해 살포된 염화칼슘 등이 구조물 부식을 가속화시키는 작용을 한다.

따라서 당 현장에서는 공인기관인 한국화학시험연구원의 철저한 품질관리하에 현장에서 시험방수를 통한 자재선정과정을 거쳐 교면방수를 함으로써 강상판의 방식과 내구성을 크게 향상시켰다.

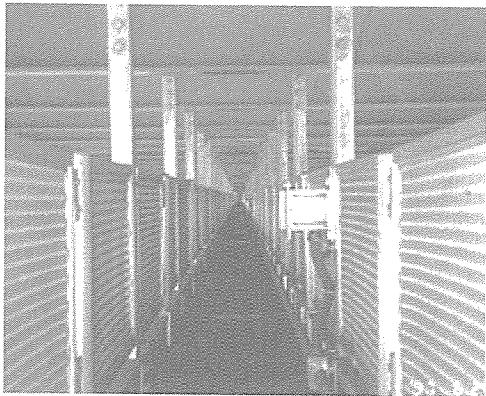
당초 교량 봉괴의 가장 큰 원인은 용접불량 부위에 계속된 차량하중 재하로 장기간에 걸친

사진 7. TRUSS 하부 점검통로 설치

파로균열이 서서히 진전된 것으로 조사되었는데 이는 적절한 점검 및 체계적인 유지관리가 전혀 이루어지지 않았기 때문인 바, 본 교량에는 특별히 교각의 SHOE, TRUSS의 볼트체결부나 용접부위 등의 상태에 대해 언제든지 육안조사가 가능하도록 종, 횡방향의 점검통로를 설치함으로써 교량의 유지관리측면도 대폭 항상시킨 구조로 시공되었다.
