T형 교각 붕괴 안전진단 사례

박 구 준	우리 협회 토목진단부 전문위원
곽 성 기	우리 협회 토목진단부 부장
김 래 현	우리 협회 토목진단부 대리
송 정 훈	우리 협회 토목진단부 주임
조 진 석	우리 협회 토목진단부 주임

본 안전진단 사례는 1997년 7월, 준공된지 20일만에 붕괴된 ○○교량 램프 C의 PIER-1에 대하여 붕괴원인 규명과 복구대책을 제시하여 시설물의 안전성 확보를 기함을 목적으로 실시되었으며, 램프 C 상부구조와 교각에 대한 안전성 검토와 붕괴된 교각에 대한 복구대책의 검토를 과업범위로 하였다.

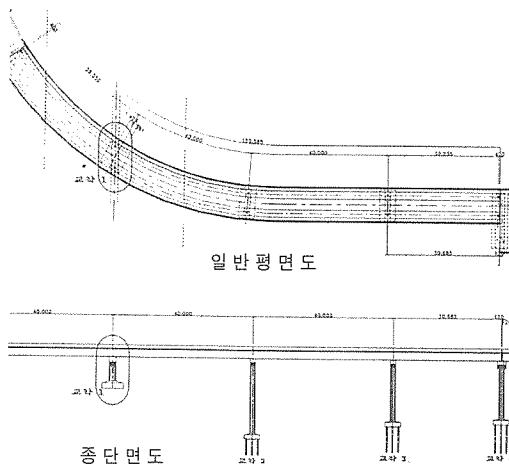
그림 1. C - 램프교 종·평면도

P1 교각의 봉괴로 인하여 상부구조물은 25cm 정도 침하가 발생된 것으로 나타났으며, STEEL BOX가 국부적으로 손상되었으며 CROSS BEAM은 심하게 손상된 상태이다. 그리고 2번 교각(P2) 상부의 연석에 1~2mm 정도의 균열이 일부 발생되어 있는 상태였으며 상부 슬래브는 큰 이상이 없는 것으로 나타났다.

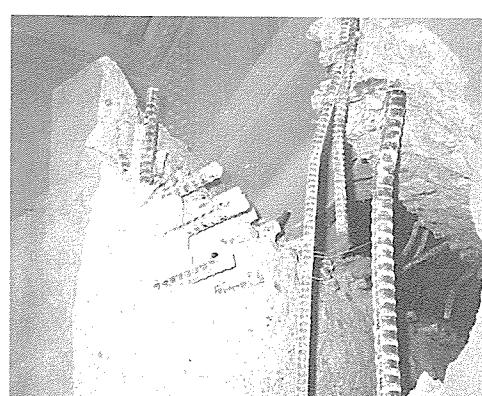
사진 2. 교각파괴부 전경

본 사고 교각 붕괴의 원인은 코핑이 노면의 횡단구배에 의한 단차를 두어 설계 시공됨으로 인하여 코핑부 중앙에서 좌우로 주철근을 분리 시켜 정착하도록 설계·시공되어 있으며. 붕괴된 램프 C P1 교각에 대한 검토 결과, 코핑부 상부 주철근에 대한 철근량과 철근의 정착길이에 대한 검토 결과, 코핑부는 계산상 철근량에는 안전한 것으로 되나, 배근 설계에서 중간부에서 좌우측 철근을 별도로 취급하고 이들의 부착에 의해 정착할 수 있는 겹침을 고려치 않아 휨 인장응력에 견디지 못하고 파괴된 것으로 판

단된다. 따라서 철근의 정착장이 부족하여 코핑 상단에서의 인장력을 감당하지 못한 것이 붕괴의 직접적인 원인인 것으로 판단된다.

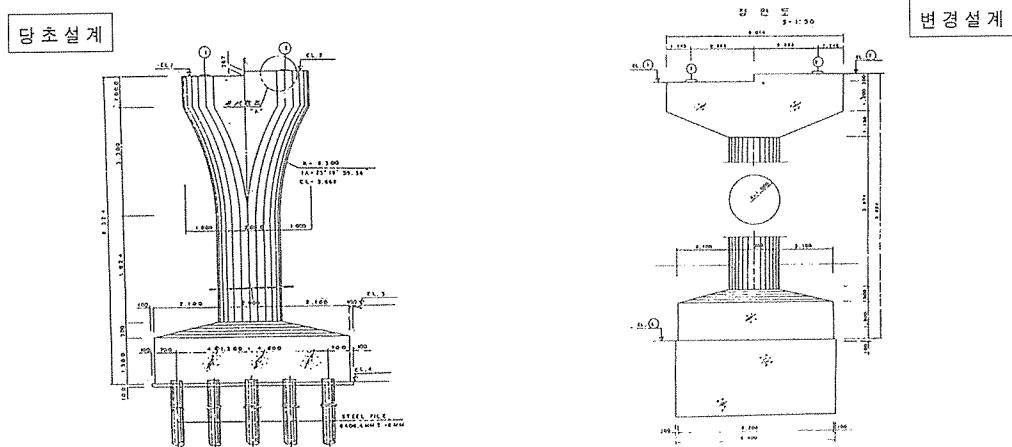
그림 3. 사고교각의 설계변경 전·후의 일반도

램프 C의 Pier-1은 당초 종구형 교각으로 설계되었으나 종구형 교각은 교좌의 위치가 상부 구조물의 Sole Plate 위치에 크게 벗어나 코핑 상단길이가 7m인 T형 교각으로 1차 설계 변경되었던 것으로 보이며, 코핑 상단길이는 7.0m에서 도로상의 건축한계에 문제가 되어 코핑의 방향을 도로와 나란하게 하고 코핑의 길이를 8.014m로 재차 변경한 것으로 보인다.

이러한 설계변경과정에서 교각에 대한 구조안전검토가 실시되지 않은 것이 근본적인 문제로 나타났으며 시공과정에서 재검토가 이루어지지 않은 것으로 파악되었다.

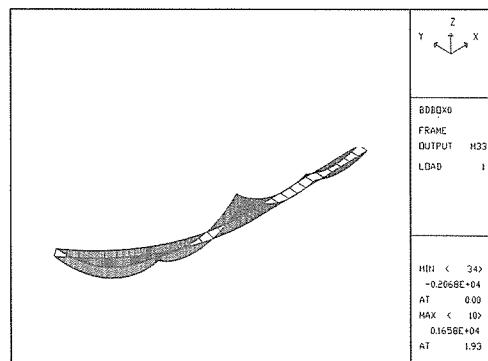
그림 4. 교각파괴로 상부구조 처짐시 최대모멘트도

- 하중재하 : Pier-1 교각이 봉괴로 인하여 상부구조는 우측 지지점 26.5cm 및 좌측 지지점 23.6cm 정도 침하된 것으로 조사되었으며, 하중재하에 기발생된 처짐을 고려하였으며 사하중만을 재하시켜 안전검토를 실시하였다.

- 검토 결과 : 최대 및 최소 휨모멘트 발생시 상부구조의 안전성을 기발생된 처짐을 고려하여 검토한 결과, 최대휨모멘트 발생시 상부슬래브 콘크리트에 작용하는 응력은 콘크리트의 허용응력보다 크게 나타나 안전성이 확보되지 않는 것으로 검토되었다.

교각(P1)의 파괴로 인한 상부구조가 처짐이 발생되어 있는 현 상태에 대한 상부구조에 대한 검토 결과 계산상 제1경간 중앙부의 슬래브 콘크리트의 응력이 허용치를 초과하는 것으로 검토되었다.

그러나 상부구조의 실제의 처짐(23.6~26.5cm)이 허용치 1/500(16.0cm)보다 많이 발

생되어 있는 상태이므로 가벤트를 조속히 재설치하여 상부구조를 원래의 상태로 회복시킬 필요가 있으며, 교각의 재시공이 완료될 때까지 더 이상의 변형이나 기타 위험요소가 발생되지 않도록 주의가 요망된다.

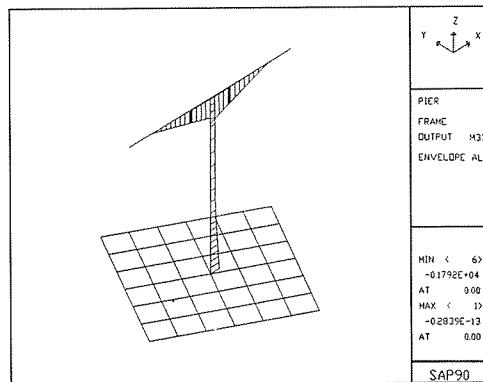
그림 5. T형 교각의 최대 모멘트도

코핑부에 대한 검토 결과, 코핑부에 작용하는 극한 휨모멘트($M_u = 1792 \text{ ton.m}$)는 공칭 휨모멘트($\phi M_n = 2523 \text{ ton.m}$) 이내인 것으로 나타났다. 그러나 코핑부 상부 주철근에 대한 철근량과 철근의 정착길이에 대한 검토 결과, 사용된 철근량은 39cm^2 로서 요구되는 철근량 275.73cm^2 보다 큰 것으로 나타나 문제가 없는 것으로 검토되었으나 철근의 정착길이에 대한 검토 결과 사용된 정착길이 (39cm)가 필요한 정착길이 (90.174cm)에 크게 부족한 것으로 검토되었다.

사용된 정착길이 : $39\text{cm} < l_d (90.174\text{cm})$ N.G

기둥부에 대한 검토 결과, 기둥부에 작용하는 극한 휨모멘트($M_u = 746.4 \text{ ton.m}$)는 공칭 휨모멘트($\phi M_n = 1183.2 \text{ ton.m}$) 이내인 것으로 나타나며, 극한 축력($P_u = 1296 \text{ ton}$)도 공칭 축력 ($\phi P_n = 2054.43 \text{ ton}$) 이내인 것으로 나타난다. 그러나 사용철근량에 대한 검토 결과 사용철근비

($\rho = 0.0096$)는 허용철근비 ($\rho_a = 0.01$)에 다소 미치지 못한 것으로 검토되었다.

교각기초부에 대한 검토 결과, 교각기초부에 작용하는 극한 휨모멘트($M_u = 400 \text{ ton.m}$)는 공칭 휨모멘트($\phi M_n = 181.21 \text{ ton.m}$)보다 크게 나타나므로 단면의 검토가 필요한 것으로 파악되었다.
