소규모 농업용 저수지의 노후도 및 안전도 평가

- 고삼 저수지에 대한 사례 연구 -

Evaluation of Degradation and Safety of Small Agricultural Reservoir

- Case Study for Kosam Reservoir in Kyungki Province -

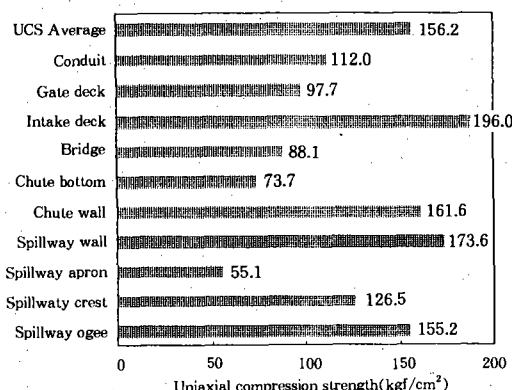
Fig. 4. Uniaxial compression strength at each part of structures

고삼 저수지 구조물부의 콘크리트 각 부위에 대한 반발경도 시험에 의한 일축압축강도와 코어채취에 의한 일축압축강도는 Fig. 4와 같다. 그림에서 콘크리트 강도는 여수토 에이프런에서 55.1kgf/cm²로 가장 작고, 취수탑 상판에서 196kgf/cm²로 가장 크게 나타나고 있음을 알 수 있다.

대한 결과를 정리하면 Table 6과 같다. 여기서 여수토 각 부위의 압축강도는 대체로 ‘C’ 등급이며, 여수토 정부와 제방측 벽면에서 누수가 되고 있다. 또한 고삼 저수지의 경우 구조물 부위 중에서 제방측 벽면이 가장 상태가 나쁜 것으로 나타났다.

2. 고삼 저수지의 구조물부는 여수토 정부와 측수로 바닥, 제방측 벽면, 급류부 바닥 부분에서 콘크리트의 압축강도가 'C' 등급을 보이고 있다. 구조물부에 대한 노후도 정도는 전체적으로 중간정도에 해당한다.

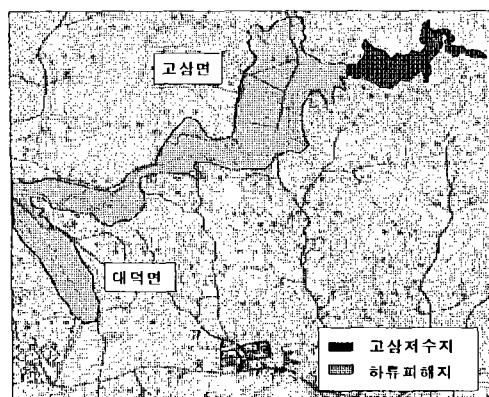
**Fig. 5. Estimated damage area in case of failure of embankment of Kosam Reservoir**

저수지의 하류피해 추정은 미 개척국의 경험식¹⁹⁾을 사용하여 첨두 유출홍수량을 산정하고 하도 홍수 추정식으로부터 임의시간과 지점의 첨두 홍수량을 산정하여 1 : 50,000 지도에 도시하여 예상침수 피해도를 작성하였다. 고삼 저수지가 붕괴할 경우 홍수파는 약 3개 면에 걸쳐 영향을 미치게 되며 그 범위는 하류로 약 9km까지 Fig. 5와 같다. 저수지 결괴시 예상되는 하류지역의 피해는 피해 지역내의 인구 즉, PAR(People At Risk)을 추정하고 그 경제적 손실을 계산하였는데 그 결과, 예상 침수면적이 1,100ha이고 인명피해는 1,238명, 지방세입 측면에서의 산업 피해액은 약 8,764백만원으로 나타났으며 그 정도는 “심각”한 것으로 판정되었다.

4. 제체 파괴시의 잠재적 하류피해를 평가한 결과, 고삼 저수지의 하류피해는 “피해가 심각”한 정도로 저수지의 결괴시 상당한 인명 및 재산 피해가 예상된다.
