터빈 베어링에서의 Dry Oil Whip에 의한 고진동

이 병 준

(한국전력공사 정비기획실)

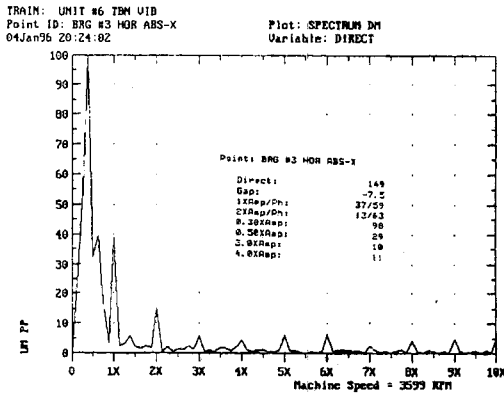
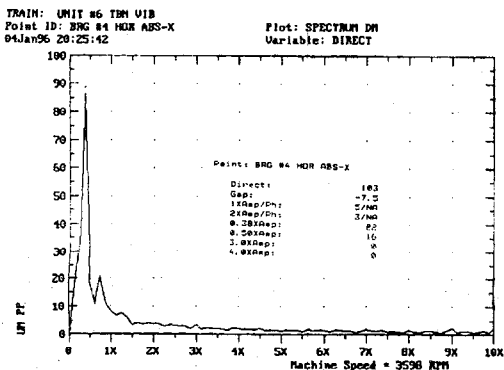
① 진동 주파수 성분

- Subsynchronous 성분 (0.38 X, 0.77 X)이 아주 우세함.

- #3, 4번 베어링 외의 다른 베어링 진동주파수 주성분은 synchronous 성분(1 X rpm)임.

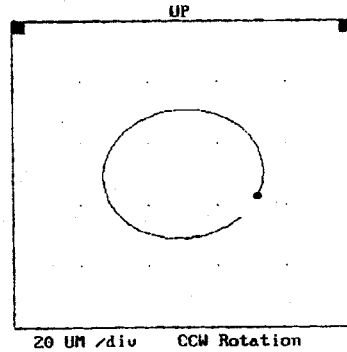
TRAIN: UNIT #6 TBN UID
Point ID: BRG #3 VER ABS-Y 45 deg Left
Point ID: BRG #3 HOR ABS-X 45 deg Right
04Jan96 19:58:50 Plot: ORBIT & TIMEBASE

- Orbit의 모양은 전형적인 원형임.

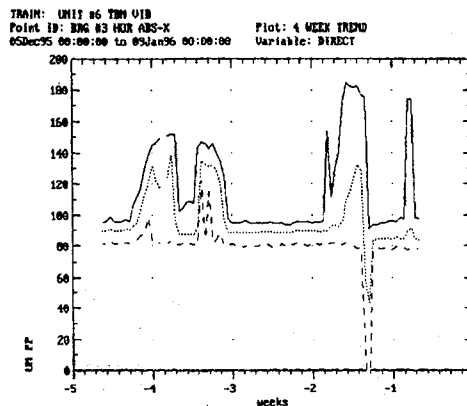
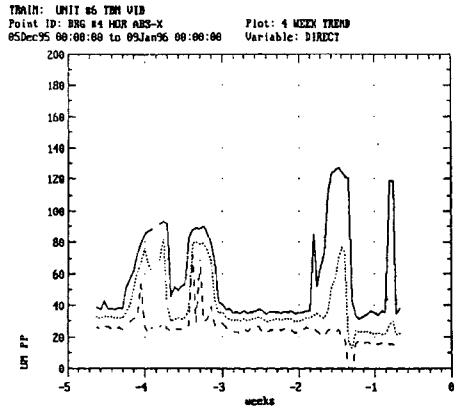
- 4주 trend('95.12.5~'96.1.9) : 운전조건
의 큰 변화없이 #3번 베어링은 최대값으로
100 μm 에서 150~180 μm 로, #4번 베어링은
최대값으로 40 μm 에서 90~120 μm 로 증감
변동함.

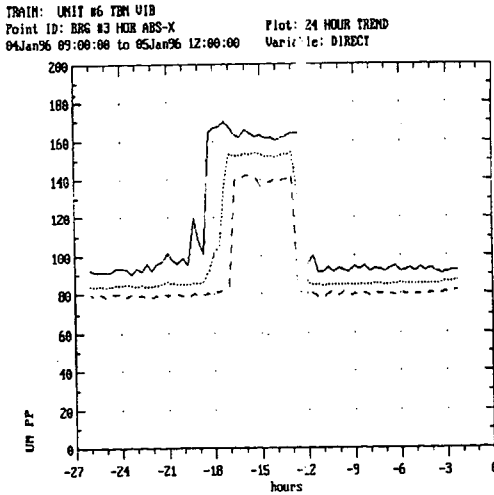
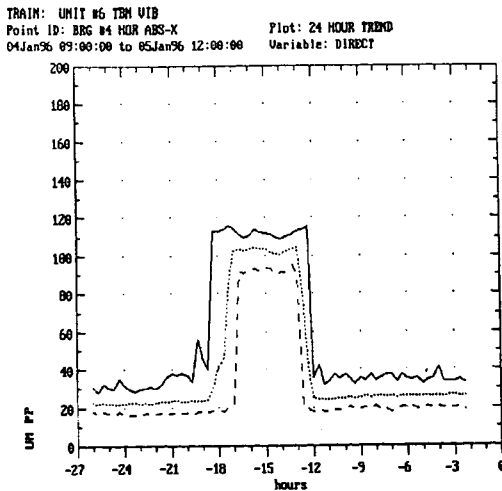
- 24시간 trend('96.1.4. 09:00~'96.1.6.
12:00) : 운전조건의 큰 변화없이 #3번 베
어링은 최대값으로 100 μm 에서 160 μm 로,
#4 베어링은 최대값으로 40 μm 에서 110 μm
로 증감 변동함.

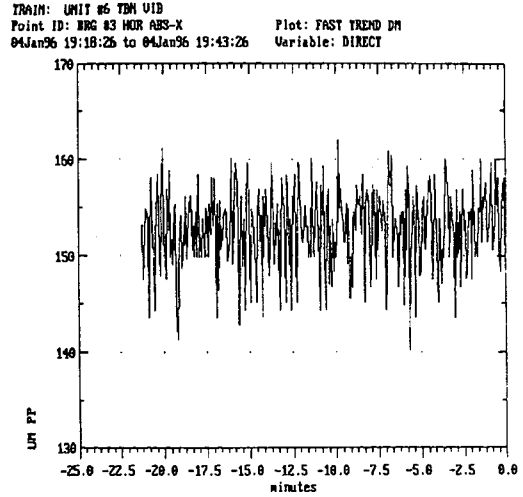
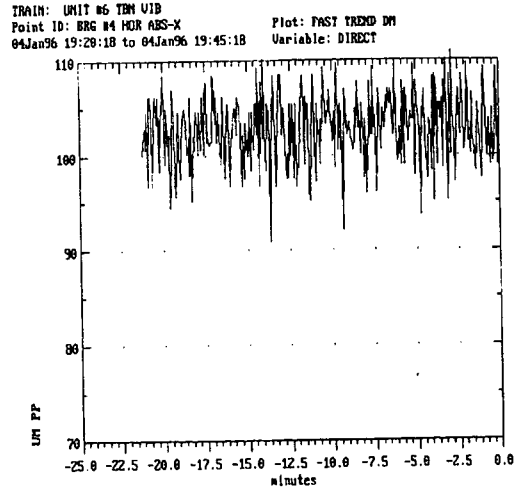
- Fast trend('96. 1. 4. 19:18:26~'96. 1. 4.
19:43:26) : 운전 조건
의 큰 변화없이 #3
번 베어링은 최대
진동변동폭 15~20 μm 로,
#4번 베어링은 최대
진동변동폭 10~15 μm
로 hunting함.

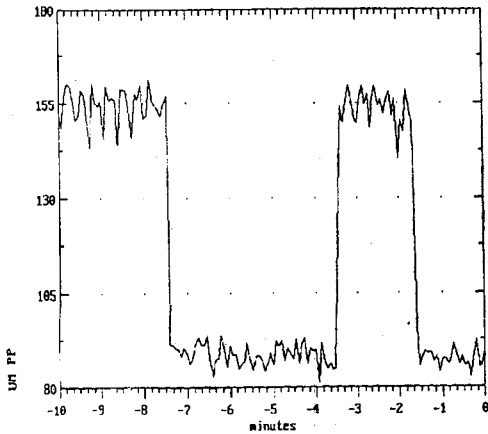
TRAIN: UNIT #6 TBM VIB
Point ID: BRG #3 HOR ABS-X
04Jan96 23:03:06 to 04Jan96 23:13:06
Plot: FAST TREND DM
Variable: DIRECT

- 조치후 #3번 베어링 진동은 155 µm ↔ 83 µm로, #4번 베어링의 진동은 100 ↔ 22 µm로 step증감 반복되다가 oil whip 현상이 소멸되고 저압터빈의 진동이 낮은 값에서 안정화됨.

터빈 운전상태 하에서 베어링 메탈의 고온과 oil whip에 의한 고진동을 저감시키기 위해서는 윤활유의 압력 또는 온도 조정, 주증기 또는 재열 증기의 온도 조정 및 복수기의 진공도 조정에 의한 운전중의 rotor alignment 상태를 변화시켜 베어링 부하를 설계치에 가깝도록 유지시키는 것이다. 따라서 다음과 같이 운전변수를 조정하였더니 유체 불안정 현상이 소멸되었다.

- 재열 증기온도 하향조정 : 538℃ → 520℃
- 터빈 hood 온도 상승조정 : 34℃ → 40℃

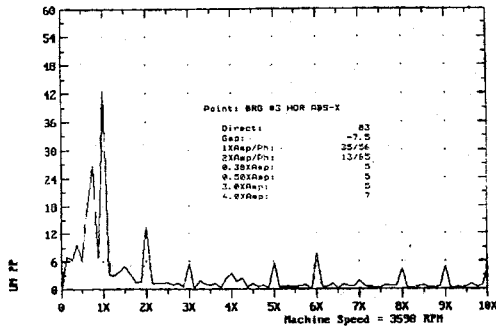
TRAIN: UNIT #6 TBM VIB
Point ID: BRG #3 HOR ABS-X
05Jan96 09:58:33
Plot: SPECTRUM DM
Variable: DIRECT

- 0.38X 진동 주파수 성분은 소멸되고, 진동 변동폭도 10 μm미만으로 다소 안정화됨.

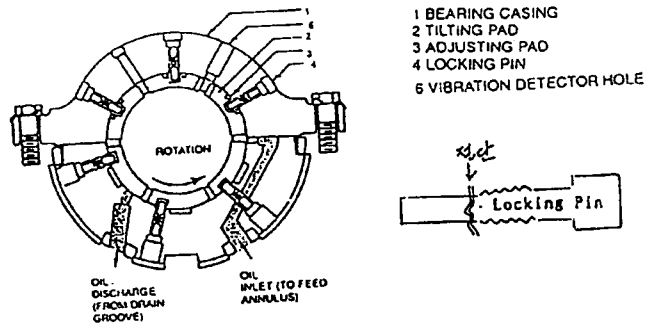
- Tilting pad 베어링의 모서리부에서 접촉 흔적이 있었음.

- 베어링 전 pad(6ea)의 contact이 약 40%로 불량함(80%이상이면 양호)
- Tilting pad 선단부 rounding처리는 4.5R로 미흡(설계치는 9.5R임)
- 하부 좌측 tilting pad 고정핀 hole이 편마모되고 고정핀이 절단됨.

Tilting pad journal 베어링은 self-align 되는 가장 안정성이 좋은 베어링 형식으로 유체 불안정 진동이 발생되지 않는 장점이 있다. 그러나 tilting pad journal 베어링인 #3번 베어링의 유체 불안정 진동 원인은 pad 선단부 rounding처리가 4.5R로 미흡하게 되어 베어링 pad로의 윤활유 공급 및 배유 부족으로, 즉 #3번 베어링으로 윤활유가 적게 공급되어 베어링 온도가 overhaul 전보다 5℃ 높아지고, 이 윤활유 공급부족 및 베어링 contact 불량으로 인해 oil whip현상이 발생되었다.

또한 tilting pad 형식인 #3번 베어링이 원활히 self-align(tilting)되지 못하여 최소 유막 두께부가 형성되는 하부 좌측 tilting pad의 고정핀 hole이 고정핀에 의해 편마모되고, 또한 고정핀도 절단된 것으로 판단되었다.

- 전 베어링 pad의 contact를 80%이상으로 수정함.

- 모든 pad 선단부(즉 pad로의 윤활유 입출구부)를 rounding 개선 조치하고(4.5R→9.5R) locking pin hole이 손상된 하부 좌측 pad 및 locking pin을 교체함.
