보령댐 여수로 사면의 안정성 분석 및 유지방안 연구

정소걸¹⁾ · 한공창¹⁾ · 최성웅²⁾ · 박연준³⁾

Study on the Stability Analysis and Supporting Methods for the Spillway Slopes in Boryeong Dam

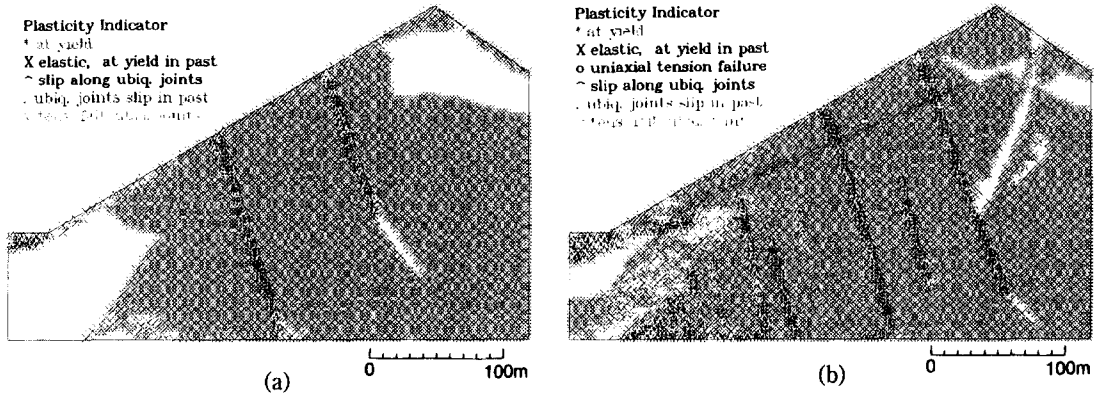
Fig. 2. Plasticity indicator for the slopes excavated according to the original design (a) In case of dry slopes (b) In case of slopes with ground water

즉, Fig. 2(a)에서 보는 바와 같이, 지하수의 영향을 고려하지 않았을 경우 사면의 하단부 굴착으로 말미암아 200 M.L.과 150 M.L.의 지표에서 발생한 파단면은 지하 심부까지 층리에 거의 수직한 방향으로 발달하고 있음을 알 수 있으며, 125 M.L.부터 그 하부쪽으로는 지표면 부근에서 소규모의 파쇄가 발생하고 있는 바, 이는 곧 부분적인 사면의 붕락 가능성을 시사한다고 볼 수 있다. 이러한 파괴양상은 암반을 등방체로 간주하였을 경우에는 나타나지 않는 파괴양상이다.

한편, 사면상의 시추공에서 측정된 안정 지하수위와 댐의 만수위 상태를 가정한 사면내 지하수면을 고려하였을 경우에 대하여 동일한 해석을 수행하였다. 이론적으로 지하수는 암반내부에서의 유효응력을 감소시킴으로써 암반의 파괴를 촉진시키는 역할을 하게 되는데, 이 경우의 파쇄영역분포는 Fig. 2(b)에서 볼 수 있듯이 2조의 대규모 파쇄대와 더불어 제 3의 파쇄대가 산 하

부쪽에서 발생되고 있으며, 그 사이에 규모가 약간 작은 파쇄대들이 수 조 발생하였음을 알 수 있다. 또한 Fig. 2(a)와 비교해 보면 2조의 파쇄대가 다소 산 정상 쪽으로 이동하였음을 알 수 있다.

이는 수압의 영향으로 암반의 강도가 저하되는 효과가 발생하여 파단면이 산 정상에서 제일 가까운 부분에 발생하고, 다시 그 하부의 암체들에 의해 당겨지면서 2번째 파쇄대가 발생하였기 때문인 것으로 생각된다. 또한 사면의 뒤쪽으로 전단에 의한 파쇄대가 발생하여 지표까지 연결되고 있으며, 사면 하단부에서의 활동성 인장파쇄대의 길이 또한 훨씬 증가하는 양상을 보이고 있다. 이 경우 사면의 횡방향 변위는 Fig. 3(b)에서 볼 수 있듯이 125 M.L. 부근의 빨간색 부분이 앞쪽으로 튀어나오는 양상을 띄게 되며, 이는 Fig. 3(a)와 비교해 볼 때 규모가 훨씬 크고 길다.

따라서 이 모드가 현재 사면에서 발생하고 있는 인장 크랙의 주메카니즘이라면, 이러한 파괴의 진전을 막기 위해서는 79 M.L.과 그 하부 여수로 쪽의 측벽보강이 절대적으로 필요할 것이며, 또한 125 M.L. 하부 지표면쪽에서의 국부적인 사면붕락현상은 록앵커 등의 설치를 통한 보강조치가 필요할 것으로 판단된다.

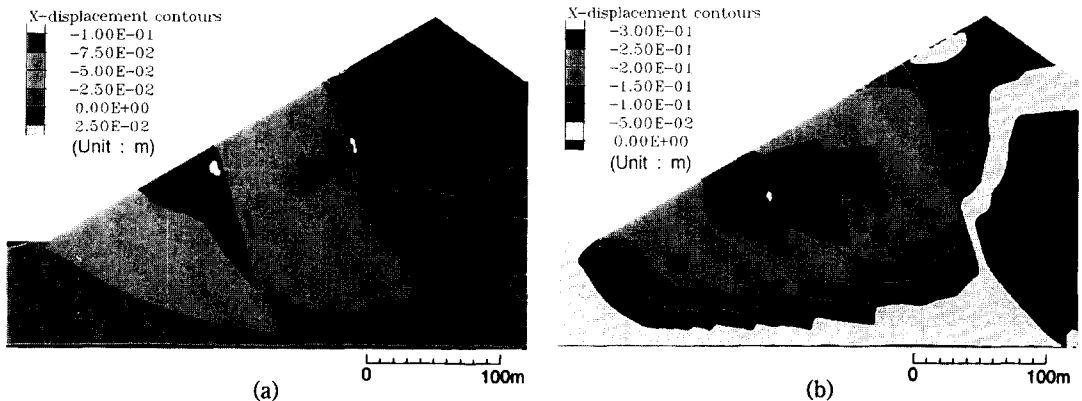
Fig. 3. X-displacement contours for the slopes excavated according to the original design (a) In case of dry slopes (b) In case of slopes with ground water

이러한 파단면의 영향은 Fig. 3(a)에 나타난 횡방향 변위도에서 잘 나타나고 있는데, 2개의 변위 불연속면(등변위선의 간격이 매우 좁거나, 아예 겹친 부분)이 Fig. 2(a)의 파단면을 따라 발생하였음을 알 수 있다.

즉 이 사면은 크게 3개의 블록으로 나누어져 뒤쪽의 블록(산 정상측)이 그 앞(산 하부쪽)의 블록들에 기대어 밀고 있는 형국이며, 150 M.L. 하부의 짙은색 부분에서는 주위보다 변위가 커서 사면의 배가 나오는 현상이 생길 수 있음을 시사하고 있다. 실제로 댐 사면에서 발

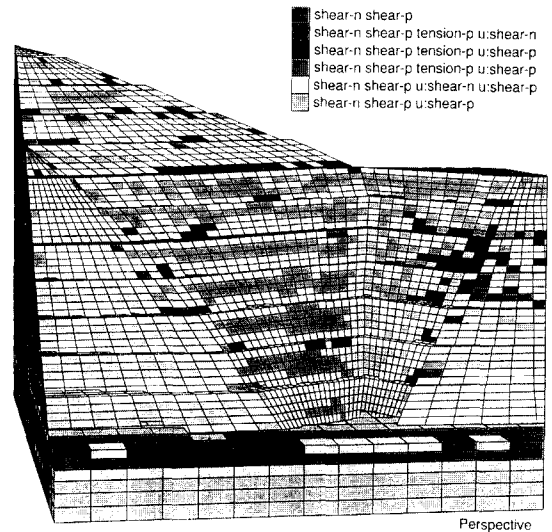
Fig. 5. Block plot of state on the dam slopes excavated according to the original design (Front view)

Fig. 5는 계획대로 사면 절취가 완료되었을 경우에 대하여 사면의 절취에 따른 파쇄대의 발생양상을 나타낸 것이다. 그림에서 보는 바와 같이 좌측사면의 전체 구간에서 인장 및 전단파쇄대가 나타나고 있으며, 특히 94 M.L.부터 184 M.L. 까지 구간에서 중점적으로 파쇄대가 형성되고 있는데, 이는 현장상황과 매우 유사한 결과를 보여 주고 있다. 또한 184 M.L. 상부에서는 계속적으로 활동성 파쇄대가 발생하고 있는 바, 이는 그 하부 사면의 불안정한 움직임에 의한 영향으로

간주되며, 또한 184 M.L. 상부의 활동성 파쇄대의 발생이 역시 그 하부의 사면안정성에 계속 영향을 미치는 등 상호작용이 일어나고 있기 때문인 것으로 판단된다.

또한, 좌측사면의 예각부분을 따라서도 전체적으로 인장파쇄대가 형성되고 있으므로 최대한 예각을 피하는 등의 조치가 따라야 할 것으로 보인다.

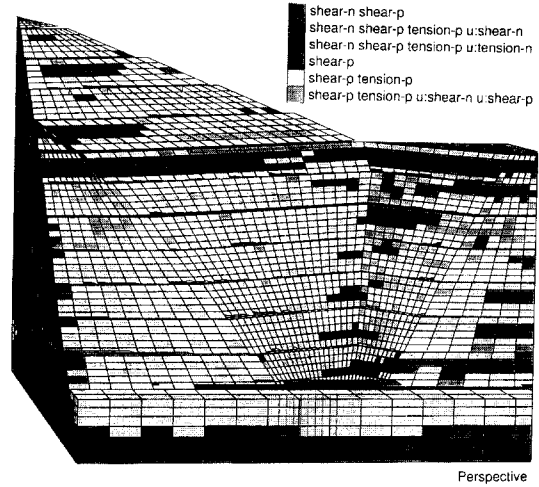
Fig. 6. Block plot of state when the dam slopes are reinforced with cable bolts

이 경우 보강전인 Fig. 5와 비교해 볼 때, 활동성 파쇄대의 발생양상이 상당히 줄어들었음을 알 수 있어, 적절한 보강방법 중의 하나가 될 수도 있을 것이나,

184 M.L. 상부에서는 여전히 불안정한 분포를 보이고 있어 완전한 보강조치로는 미흡함을 알 수 있다.

Fig. 6은 이러한 특성을 가진 cable bolts를 154 M.L.와 80 M.L.에 20 m 깊이에 1.5 m 간격으로 2열로 설치하고 (그 방향은 bolts의 지지효과를 최대화하기 위해 수평에서 상향으로 약 5~10° 가량으로 하였음), 최하단 바닥에는 30 m 깊이에 3~4 m 간격으로 1열로 설치한 경우 (그 방향은 사면전체의 움직임을 억제하기 위해 연직으로 하였음)에 대한 파쇄영역 분포도를 나타내고 있다.

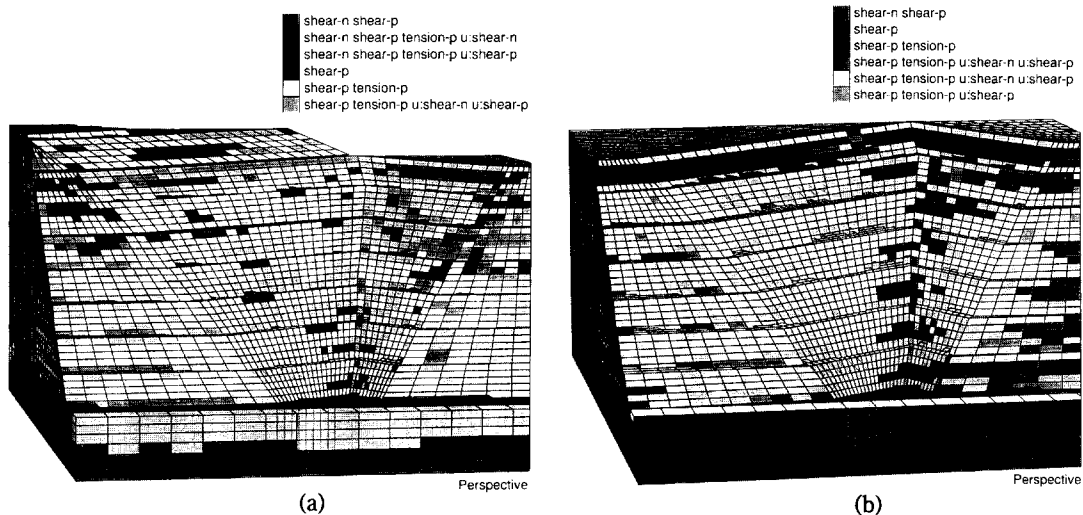
Fig. 7. Block plot of state when the higher benches were removed (a) In case 199 M.L. bench was removed (b) In case 184 M.L. bench was removed

그 결과, Fig. 7에서 보는 바와 같이, 199 M.L. 이상의 벤치만을 제거해도 그동안 상재하중으로서 작용하고 있던 위험요소를 다소 제거한 효과가 나타나고는 있으나, 이를 완전히 해소하기 위해서는 184M.L. 이상의 벤치까지 제거해야만 함을 알 수 있다.

따라서 이와 같이 국부적으로 cable bolts에 의한 보강조치와 함께 상재하중으로 작용하고 있는 상부의 일부 벤치를 제거하였을 경우에 대해서도 해석을 실시해 보았다.
