# 토양 코아(core) 분석을 통한 화산 골프장의 既造成된 그린에 대한 평가

이상재\* · 심경구 · 허근영\*

성균관대학교 조경학과

## The Evaluation on the existing greens of Hwasan Country Club by undisturbed Soil Core Analysis

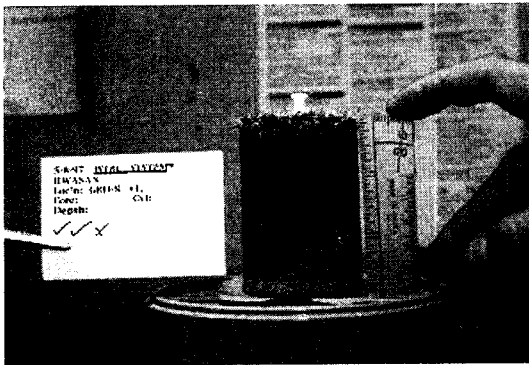
a. Green #1

지표면으로부터 0-2.5 cm내의 유기물 함량을 살펴볼 때, 모든 그린에서 ISTRC의 기준치를 초과하고 있었으며, 이곳에서 유기물층이 형성되고 있는 것으로 보인다. 침투율은 상부 뿌리영역의 다짐정도와 각 그린의 유기물층 발달에 비하여 높게 나타났다(Murphy and Rieke, 1994 ; Taylor et al., 1991). 채취된 토양 코아를 살펴볼 때, 그린 #5에서 모래로 채워진 스파이크(spike) 또는 사각기둥 모양을 발견할 수 있었다(그림 1, b). 또한, 그린 #1과 그린 #5의 침투율은 최근에 통기작업이 실시된 그린과 유사하다. 따라서, 그린 #1과 그린 #5의 토양 코아에서 침투율이 높게 나타나는 것은 최근에 실시된 통기작업에 의해서 형성된 모래로 채워진 공동(空洞)에 의한 결과로 보인다.

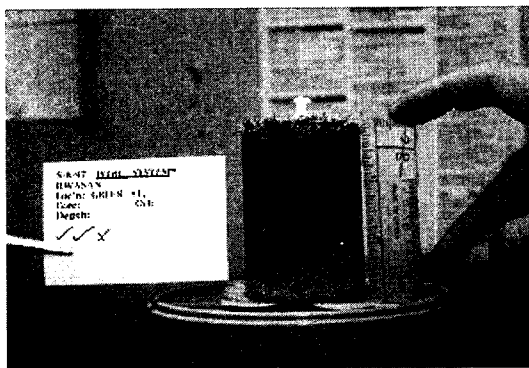
c. Green #9 - "Best" Area

그린 #9-“Best”(or “Good”) 지역의 토양 코아는 침투율이 18.75 cm/hr로 분석되었다. 채취된 토양 코아를 살펴볼 때, 그린 #9-“Best”(or “Good”) 지역의 토양 코아에서는

모래로 채워진 스파이크(spike) 또는 사각기둥 모양을 발견할 수 없었다. 이 지역은 최근에 통기작업이 실시되지 않았거나, 토양 코아 내에 최근에 실시된 통기작업에 의해서 형성된 모래로 채워진 공동(空洞)을 가지고 있지 않은 것으로 보인다. 따라서, 통기작업이 실시되지 않은 것으로 보이는 그린 #9-“Bset” 지역은 0 - 2.5cm 층에 집적된 유기물에 의해서 상대적으로 침투율이 낮게 나타난 것으로 판단된다. 그러나, 그린 #9-“Stressed” 지역의 토양 코아는 침투율이 47.47 cm/hr로 분석되었다. 이것은 앞서 조사했던 것처럼, 최근에 실시된 통기작업에 의해서 형성된 모래로 채워진 공동(空洞)에 의한 결과라고 본다(그림 1, d). 즉, 통기작업으로 인해 조성된 모래로 채워진 공동(空洞)이 침투율을 높게 나타나도록 한 원인이라고 판단된다. 보수성은 양호한 것으로 나타났다(표 1, 2). 그러나, 모든 그린의 지

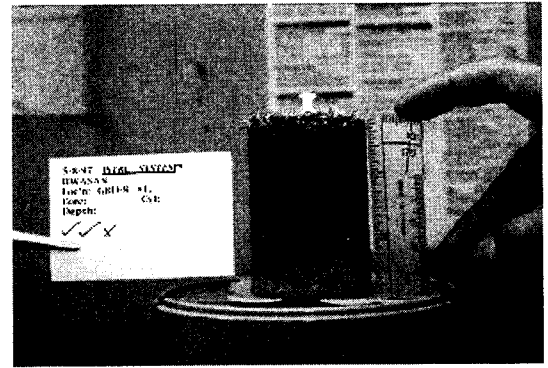
d. Green #9 - "Stressed" Area

골프장내의 그린 #9- "Stressed" 지역의 국소적(局所的) 지형과 표면구성을 고려해 볼 때, 그린 #9- "Stressed" 지역에서 나타난 스트레스는 지형과 관수량에 의한 영향으로 보인다. 일반적으로 받아들여지는 잔디의 유지관리

는 신설 그린의 상부 뿌리영역에 유기물의 증가를 촉진시키며, 뿌리영역의 보수력을 촉진시킨다. 화산 골프장 그린의 뿌리영역은 초기(初期)에는 유기물 함량과 보수력이 낮았지만, 잔디가 성숙해지면서 뿌리영역에는 유기물이 집적되었고, 당시(當時) 뿌리영역은 신설되었을 때보다 더 많은 수분을 함유할 수 있는 상태가 되었다고 본다(표 1, 2). 결과적으로, 뿌리영역에서 보수력이 향상된 것을 반영하여 관수 프로그램이 조정된 것으로 보인다. 즉, 관수횟수 또는 관수량을 감소시켰다고 본다. 이것이 그린 #9- "Stressed" 지역에 스트레스를 야기시킨 것으로 판단된다. 왜냐하면, 이 지역은 그린 #9의 능선 지역이며, 스트레스는 극심한 건조상태에 대한 잔디의 반응으로 판단되기 때문이다. 관수된 물은 표면배수, 뿌리영역으로의 침투, 증발산 작용(evapotranspiration)

에 의해서 그린에서 사라진다. 능선의 경사에 의해서 야기된 표면 배수량의 증가는 유기물층에 의해서 흡수될 수분량을 제한한다. 결과적으로 능선지역에 보유된 수분량은 나머지 지역에 비하여 상대적으로 적게 나타난다(Linde et al., 1995). 따라서 능선지역은 그린의 나머지 지역에 비하여 더 빠르게 건조되며, 스트레스를 야기시킬 가능성도 상대적으로 높게 된다. 실제로, 이와 같은 사항을 고려하여, 그린 #9-“Stressed” 지역에 국한하여 통기작업이 실시되었던 것으로 보인다. 그린 #9-“Best” 지역과 “Stressed” 지역의 토양 코어를 비교하였을 때, 그린 #9-“Stressed” 지역에서만 통기작업에 의하여 형성된 모래로 채워진 공동(空洞)이 있었다. 결국, 나머지 그린의 상태가 양호한 것으로 볼 때, 관수량은 적합한 것으로 판단되지만, 그린 #9-“Stressed” 지역과 같은 능선지역에서는 정기적으로 통기작업(hollow tine cultivation or high pressure water injection)을 실시하고 추가적인 관수 프로그램을 실시하도록 하는 것이 바람직할 것이다(이상재, 1994; Murphy and Rieke, 1994).
