感恩寺址 東三層石塔 基壇部 出土 遺物 保存處理

The conservation for excavated objects on foundation parts of
three-story stone pagoda on Kamūnsa temple site

文煥皙 · 柳仁淑

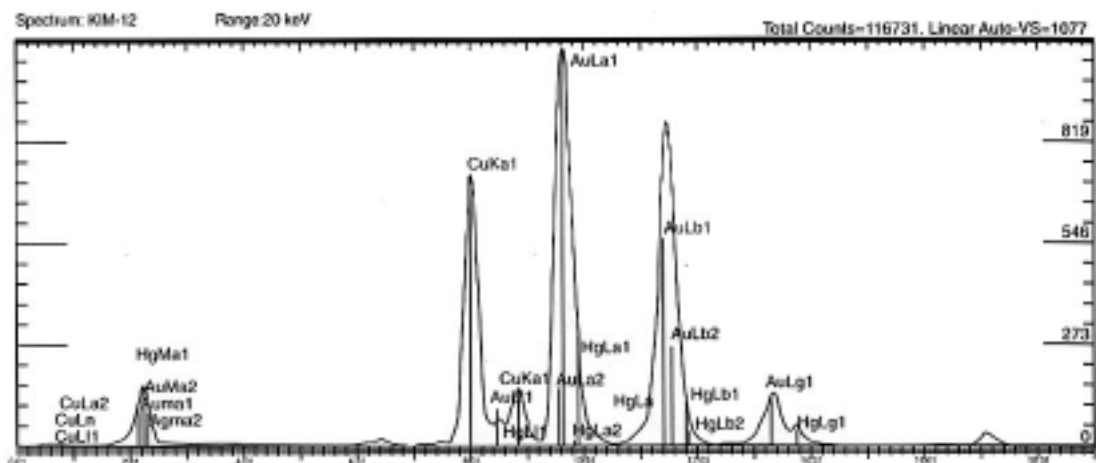
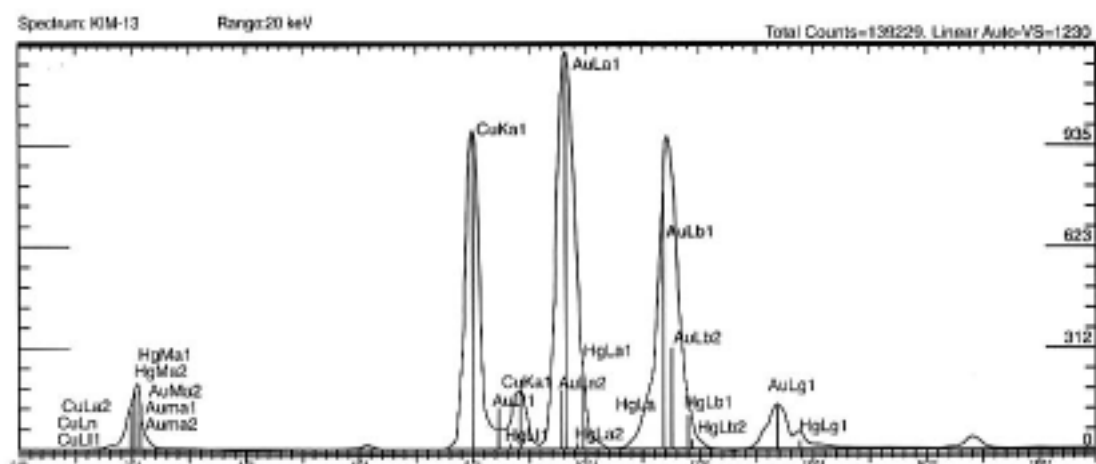
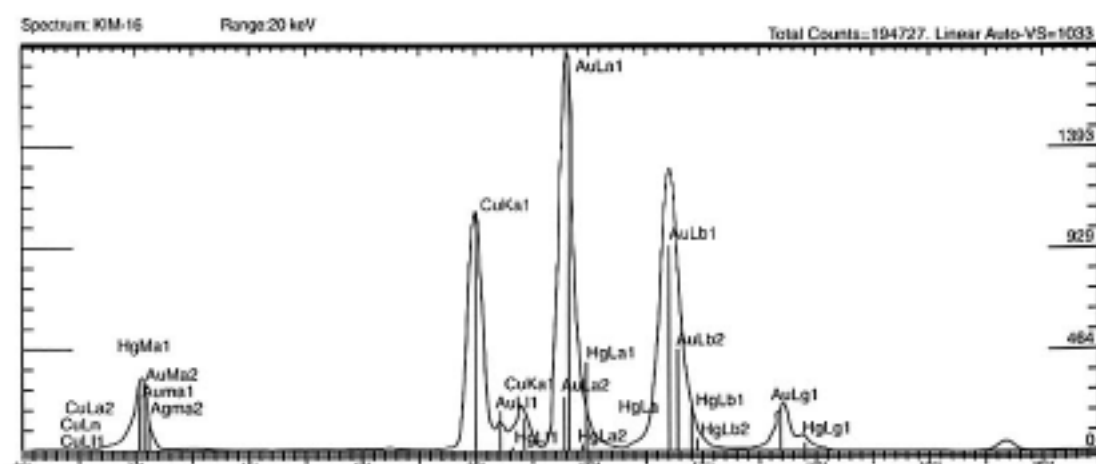
Fig. 2. 금동입상-1 분석결과

처리후 유물에 남아 있는 도금층을 표출하였으나, 표면 도금층과 세부상태는 전체적으로 손상이 심하였다. 법의는 통견이며, 전면에 옷주름이 일부만 남아 있는 상태이었다. 미소부형광X선분석 결과(EDXRF, KEVEX Model OMICRON) 아말감 도금에 의한 도금방법을 확인하였으며, 표면의 도금순도는 약 20K 정도이었다.(Table 2 참고, Fig. 2 참고)

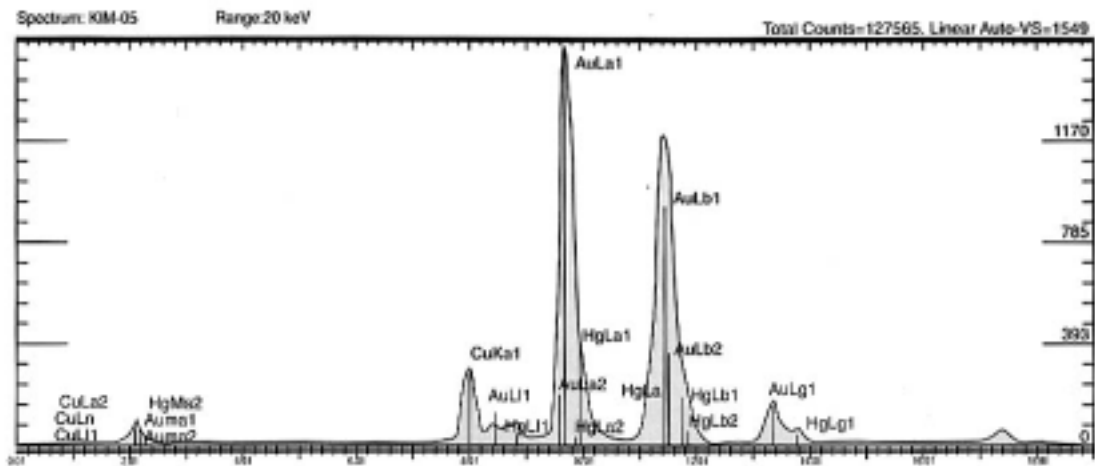
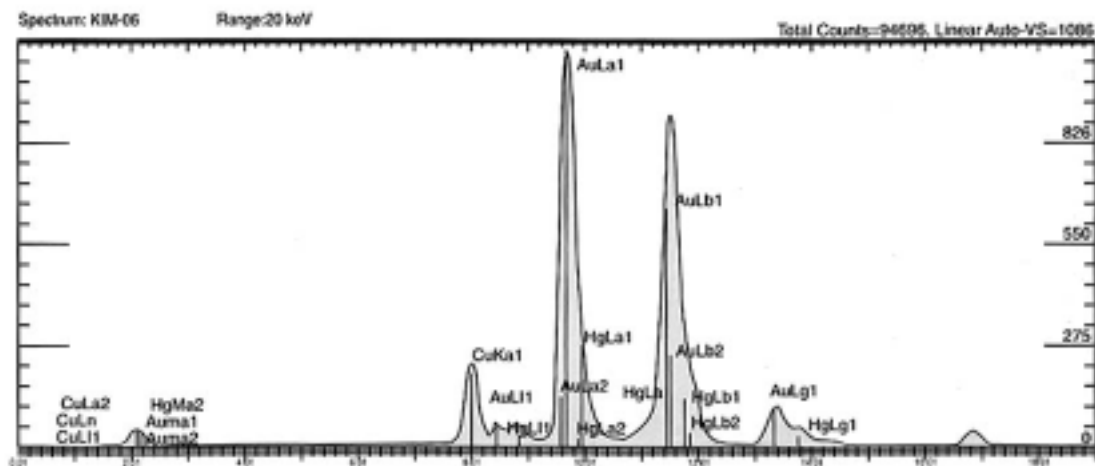
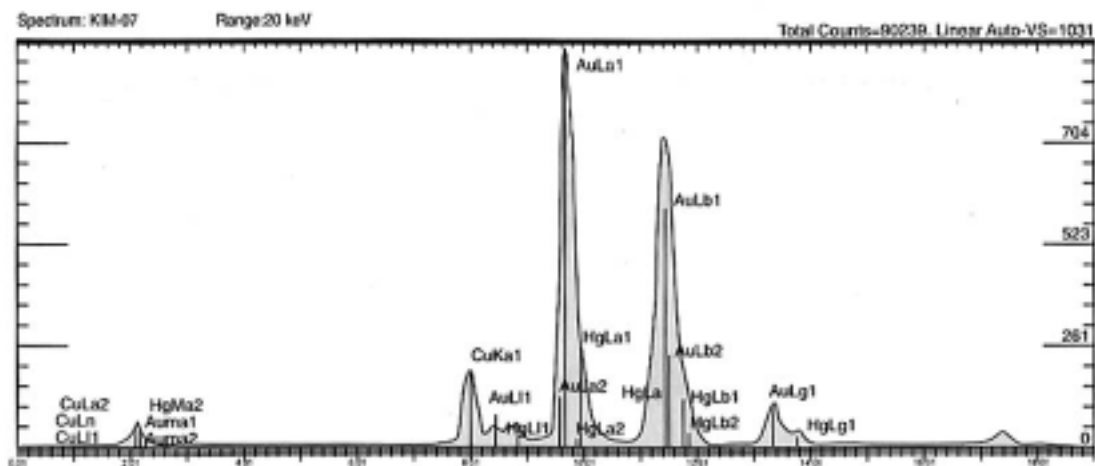
Fig. 3. 금동입상-2 분석결과

처리완료 후 일괄부분, 앞가슴과 배면 등의 표면 도금층과 세부상태는 손상이 심하여 윤곽만 확인할 수 있다. 법의는 통견이며, 전면에 옷주름이 굵게 음각되어 있고, 대좌에 연꽃을 복련으로 장식하고 있다. 미소부형광X선분석 결과 아말감 도금에 의한 도금방법을 확인하였으며, 표면의 도금순도는 약 22K 정도로 제작 당시 금정제 기술의 우수함을 확인하게 해주었다.(Table 2 참고, Fig. 3 참고)

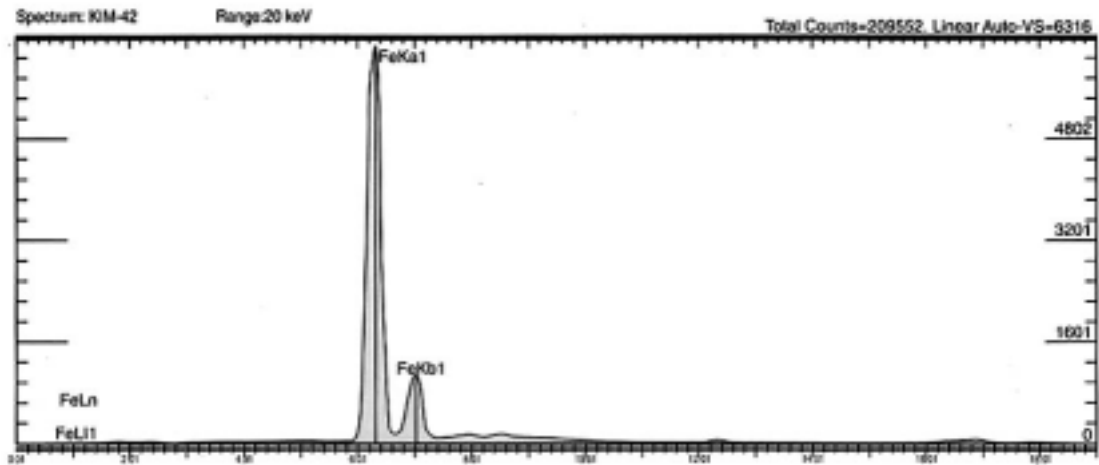
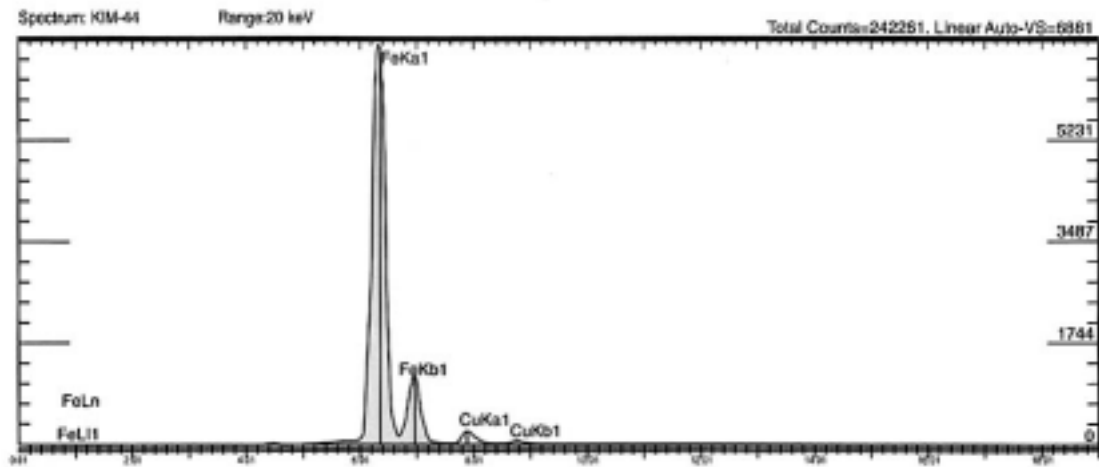
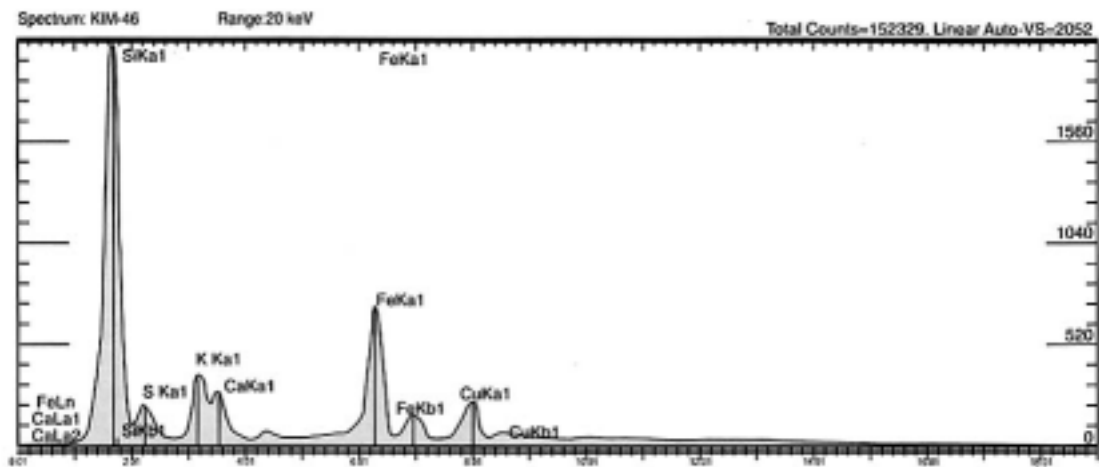
Fig. 4. 청동방울 환 분석결과(KIM-42 : 방울-1, KIM-44 : 방울-4, KIM-46 : 방울-5)

보존처리 후 유물의 문양이 확실히 드러났으며 방울의 환은 미소부형광X선분석 결과 철제로 둔탁한 소리를 내고 있다.(Fig. 4 참고) 고리부분은 사각이고 등근 몸체에는 문양과 함께 大王으로 판독할 수 있는 명문을 나타내고 있다. 양쪽면 모두 같은 형태이며, 몸체의 반 정도가 입 모양을 하고 있다.

처리후 2번 방울은 고리부분이 손상된 상태며, 방울의 환이 몸체 안쪽에 붙어 있어 소리는 나지 않으나, 현미경관찰로 철제임을 확인하였다. 3번 방울은 환이 빠져 없어진 상태이고, 4번과 5번 방울의 환은 현미경관찰과 비파괴분석 결과 각각 재질이 철제와 돌로 밝혀 졌다.(Fig. 4 참고)

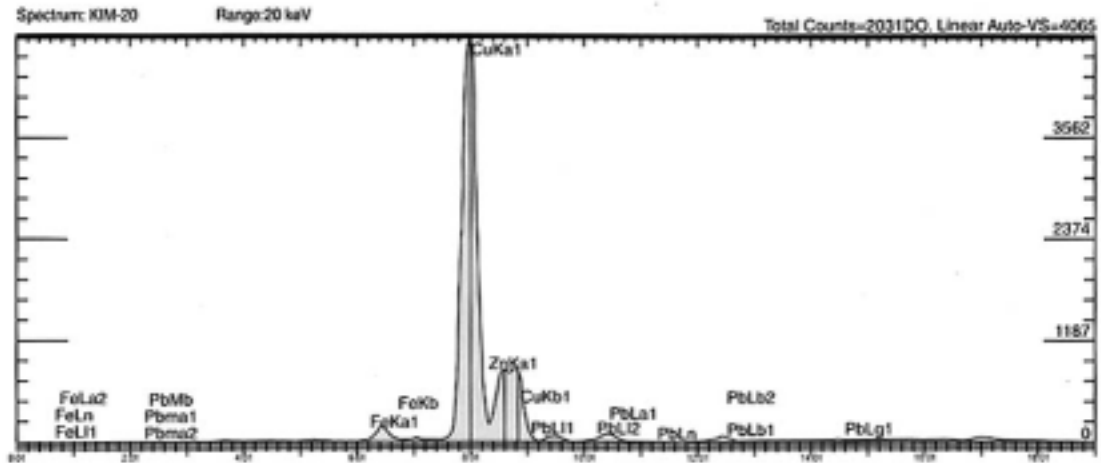
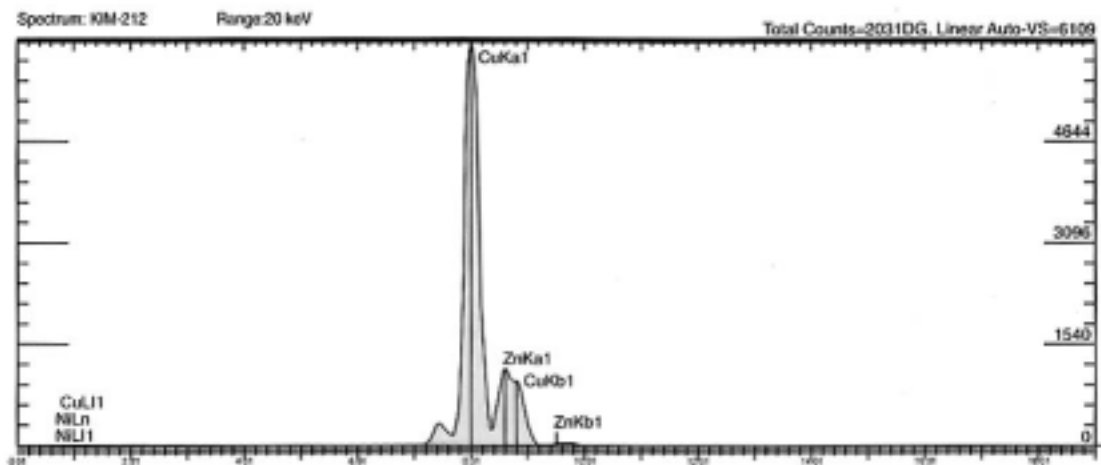
Fig. 5. 담뱃대 분석결과(KIM-20 : 표면녹, KIM-212 : 은색부분)

흙과 부식물을 제거하니 전체적으로 붉은색의 녹이 형성되어 있다는 것을 알 수 있었다. 붉은녹 위에 은색이 드문드문 보이는데 이 부분과 녹발생 부분을 비파괴분석한 결과 니켈이 첨가되었음을 확인하였다.(Table 3, Fig. 5 참고)

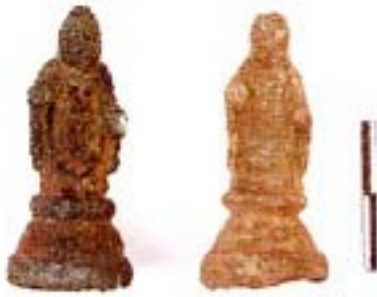
Photo 1. 금동입상 처리전 상태 전면
(순서 1, 2)

가. 금동입상-1 (Photo 1, 2)

부식물이 표면 전체에 두텁게 덮여 있어 세부형태는 육안으로 확인이 되지 않는다. 대좌 아래부분과 손에 푸른색의 부식물이 형성되어 있고, 드문드문 도금이 표출되어 있다. 법의의 윤곽이 흐릿하게 보이며, 얼굴 부위는 부식으로 인해 형태 파악이 잘 되지 않으나 수인은 시무외·여원인을 하고 있다.

나. 금동입상-2 (Photo 1, 2)

부식물과 흙이 유물 표면을 덮고 있어 세부형태가 뚜렷하지 않으며, 대좌 아래부분이 일부 손상되었으나, 후면에 광배꽃이가 남아 있다. 전체적인 크기와 형태는 위 금동입상과 비슷하다.

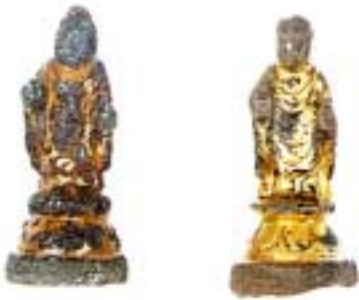
Photo 3. 금동입상 처리 후 상태 전면

가. 금동입상-1 (Photo 3, 4)

나. 금동입상-2 (Photo 3, 4)

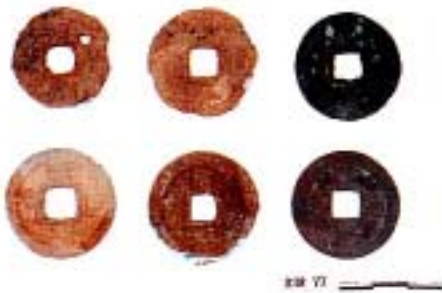
Photo 15. 상평통보 처리전 상태 전면
(순서 1, 2, 3, 4, 5, 6)

바. 상평통보 (Photo 15, 16)

전체적으로 흙과 부식물이 덮여 있어 동전의 문양은 잘 나타나지 않는다. 1,2,5번 동전은 테두리 부분이 부식으로 인해 손상 정도가 심한 상태이며, 3번 동전은 푸른색의 부식물이 덮여 있고, 6번 동전은 붉은색 부식녹이 테두리에 발생되어 있다.

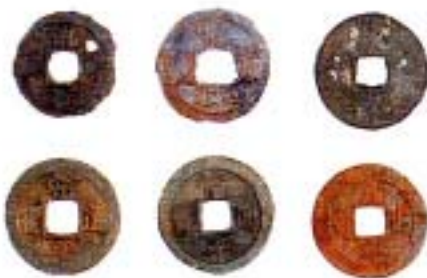
Photo 17. 상평통보 처리후 상태 전면

바. 상평통보 (Photo 17, 18)

1,2,4,5,6번 상평통보는 문양이 확실히 나타나지만 3번 상평통보는 부식으로 인해 알아볼 수 없다.

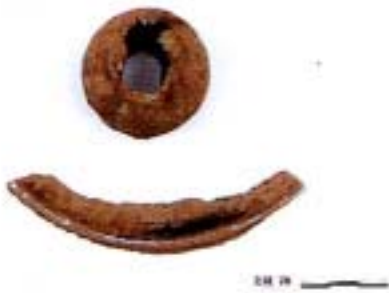
Photo 19. 불명청동제품 처리전 상태

사. 불명청동제품(Photo 19)

정확하게 유물의 용도는 손상이 심하여 확인이 어려운 상태이다. 전체적으로 흙과 부식물이 덮여 있고 1번은 양면에 구멍이 나 있으며, 표면이 깨어진 상태이다.

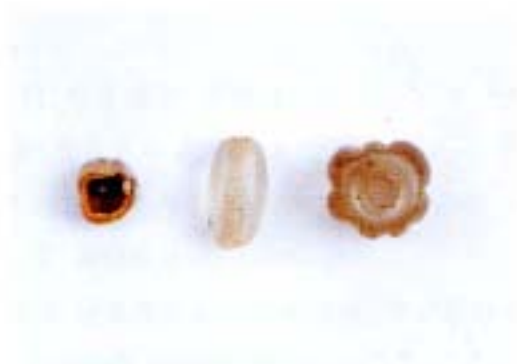
Photo 23. 수정옥

1) 수정옥(Photo 23)

전체적으로 깨끗한 상태이다. 1번은 수정제보다는 열매껍질에 가까우며 전체적으로 갈색을 띠며 다섯줄의 흰색 줄무늬가 있다. 윗면은 깨어져 없어지고 아랫면은 0.1cm정도의 구멍이 나 있고 그 주위로 황갈색을 띠고 있다.

2, 3번은 중간을 관통해 구멍이 있는데 이곳에 흠이 군데군데 끼어 있다.
