기계설비 하자사례 및 대책

급수·급탕설비편

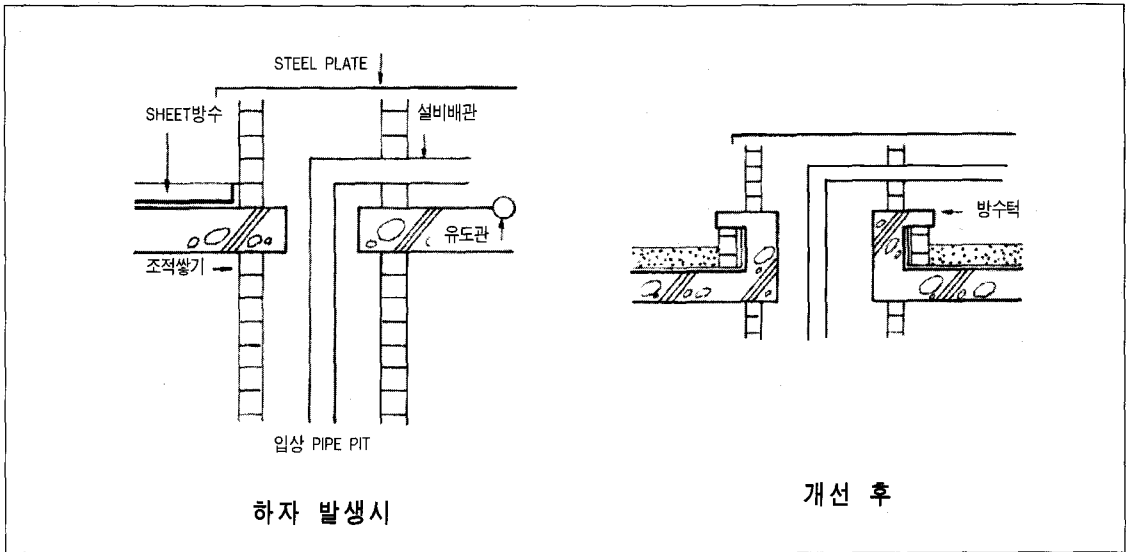
아파트 옥상의 파이프 피트에서 누수현상이 발생되었다.

(1) 아파트의 입상 파이프 피트와 옥상 횡주관 파이프 피트가 교차되는 입상 피트부에 방수턱이 설치되지 않았다.

(2) 옥상 횡주관 피트의 하단부에 유도 배수관이 설치되었다.

(3) 따라서 옥상 루프 드레인이 막힌 상태에서 고가수조의 물이 흘러넘치면서 횡주관 피트에 설치된 유도배관을 통하여 물이 침입되어 입상 피트로 흘러 내려진 것이다.

(4) 이러한 현상은 앞으로 폭우시에도 유도배관이 침수될 우려가 있다.

(1) 건축과 협의하여 옥상 방수전에 입상 파이프 피트부에 콘크리트 방수턱 설치 후 방수작업

을 하도록 한다.

(2) 방수턱의 높이는 최소한 20~30cm 이상이 되도록 설치한다.

(3) 폭우에 대비해 옥상의 루프 드레인 처리능력을 검토한다.

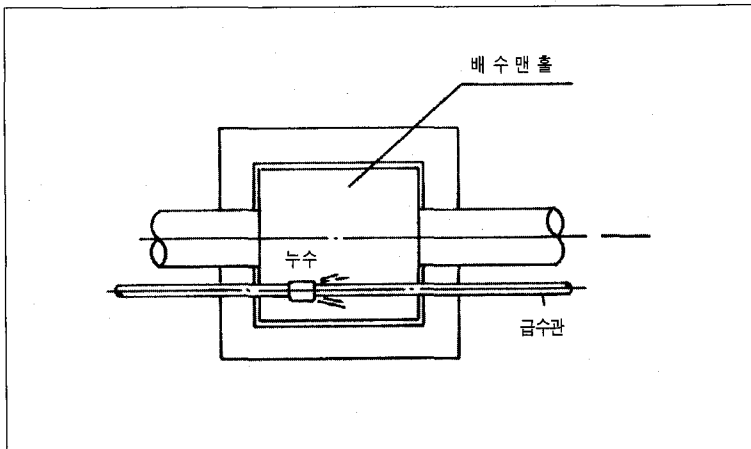
도심지에 있는 사무실 건물에서 저수조의 급수량이 감소하여 급수펌프가 가끔씩 공회전하는 현상이 일어났다.

우연히 배수관이 막힌 사고가 있어서 배수 피트의 맨홀카바를 열어보니 그림과 같이 배수 피트내에 급수관에 소켓부분이 있어 그곳에서 누수가 일어나고 있음을 발견했다.

1개월 이상 걸쳐서 수도물이 배수 피트로 흘러 버린 것이다.

이 사례는 급수 인입관의 조인트가 배수 피트 속에 있어 수리는 간단히 할 수 있었다.

인접 건물과의 부지 경계가 협소한 경우, 이런 경우와 같이 배수관에 바로 붙여서 급수관을 설치하는 경우가 있지만 될 수 있는 한 이런 배관은 피해야 하고, 시공시에도 지반침하 등을 고려

해서 주의해야 된다.

배수 피트 내부에는 다른 계통의 배관을 하지 않도록 해야 된다.

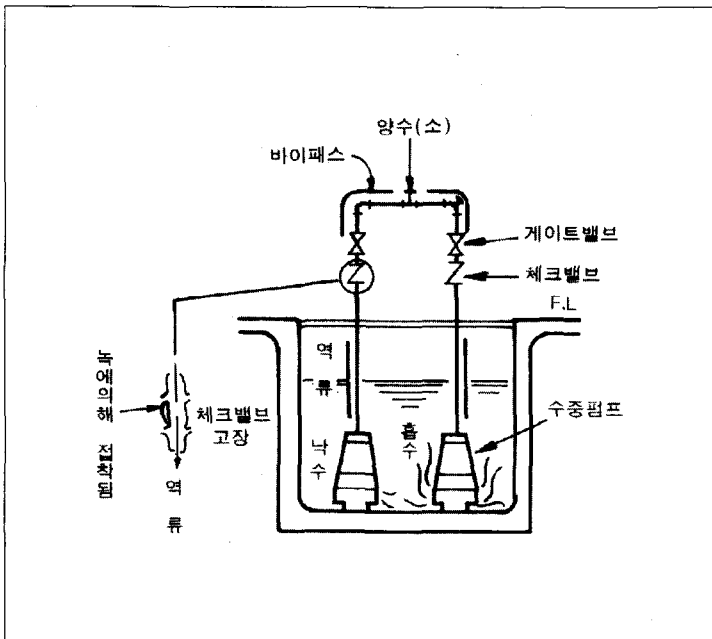
약 2년 사용후 저녁의 피크시에 자주 단수가 일어나며 그 이후 단수의 회수가 더욱 잦아졌다.

여기에서 비로소 펌프에는 이상이 없고 물이 고가수조로 양수되지 않고 다른 곳 즉, 펌프에 가깝고 낮은 곳으로 도피되고 있다고 해석이 되었다. 양수 배관에서는 전혀 누수되는 곳이 없고 저수조내의 수위가 변동없이 일정하게 유지되고 있으므로 저수조내에서 단락(누수)되고 있음이 관찰되었다.

펌프의 토출관에 설치한 체크밸브는 이러한 누수를 방지하기 위해서 설치되어 있는데 이 부분의 고장이 문제가 된 것으로 판명이 되어서 결국 체크밸브를 분해해 본 결과 밸브 내부에 녹이 발생해서 체크밸브의 디스크와 편이 고착되어 항상 열린 상태로 되어 있음이 발견되었다.

체크밸브를 신제품으로 교체하고 또한 압력계를 체크밸브에서 펌프 측에 가까운 토출관에 부착하여 체크밸브의 고장 발견이 용이하도록 하였다.

수중 모터펌프는 일반펌프(횡형)와 같이 바닥 상부에 설치되지 않으므로 가동부분을 육안으로 점검할 수가 없기 때문에 고장의 발견이 늦어지고 또한 보수점검도 게을러지기 쉬운 결점이 있으므로 특히 많은 주의를 가져야 한다.
