기계설비 하자사례 및 대책

제 1 장 기계설비 품질 관리

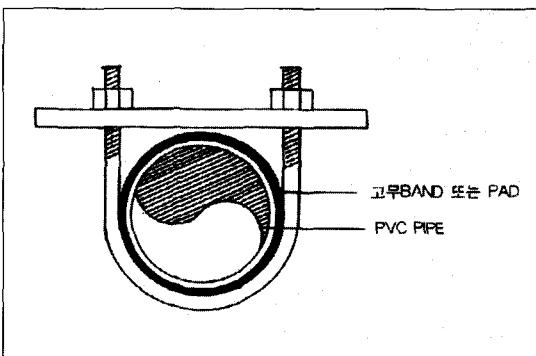
1. PVC 입상관 파손

PVC 입상관 U-볼트 고정시 고무밴드나 패드를 감싸지 않고 고정하므로 관충격시 파손우려가 있다.

PVC 입상관에 U-볼트가 채워지는 부분에는 고무밴드나 패드로 파이프를 감싼 후 U-볼트를 고정한다.

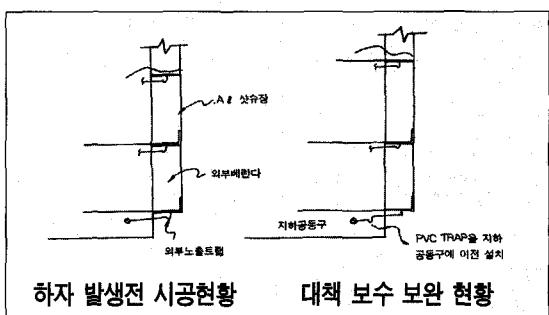
2. PVC 트랩 동파

아파트 외부 베란다 FD PVC 트랩동파

외부에 노출되어 있는 PVC트랩에 봉수된 물이 동절기 영하의 온도에서 결빙되어 PVC트랩이 동파되어 파손됨.

- (1) 1층을 제외한 상부층은 대체로 AL 샷슈처리로 외부노출이 거의 없음.
- (2) 1층의 경우 아래 그림과 같이 지하 공동구에 트랩을 이동설치함.

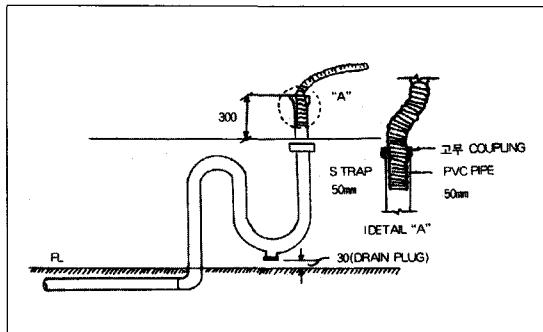
3. 싱크의 오버플로

싱크 P-트랩 드레인호스 부위에 커플링을 써우지 않아 배수시 오버플로

P-트랩 상단에 50φ 파이프 높이 300mm 이상 연결후 싱크배수 호수를 설치하여 고무 커플링을 써운다.

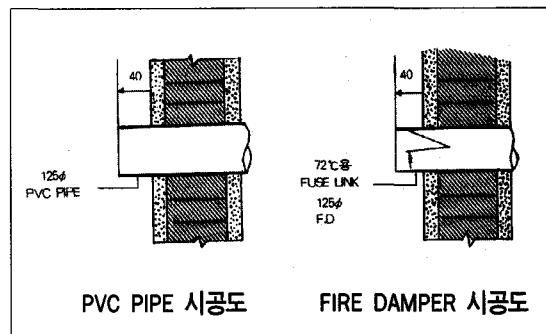
5. 레인지 후드용 배기

레인지 후드용 배기구 파이프 벽 마감면과 일치되어 알루미늄 플렉시블 호스를 연결할 수 없다.

벽마감면 체크후 레인지후드 배기구의 PVC 파이프나 강제 방화댐퍼를 벽마감에서 40mm 이상 돌출시켜 설치한다.

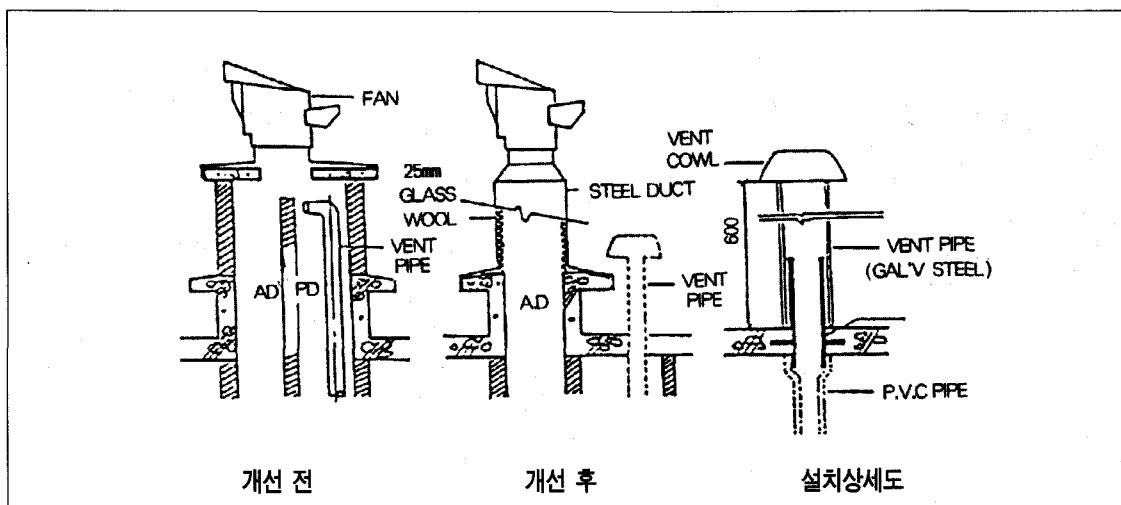
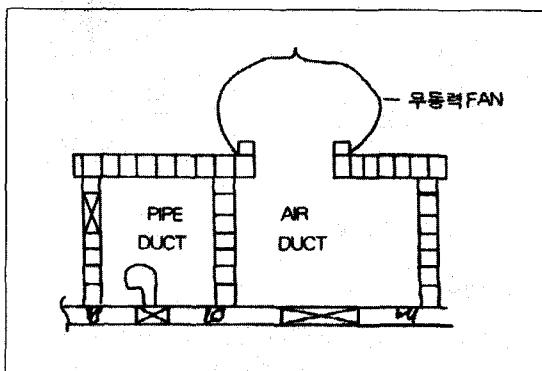
6. 레인즈후드 냄새역류

주방 레인지후드에서 냄새가 역류함.

(1) 배기덕트가 없는 구조에서 배기구를 외벽으로 배관할 경우 배관의 기울기가 5° 하향구로 시공할 것.

(2) 배기덕트를 상하 개방하여 공기의 순환을 원활하게 함.

(3) 레인지후드와 플렉스블덕트와 방화댐퍼의 연결부위를 긴밀하게 연결할 것(CLAMP 사용)

(4) 실제 용량에 맞는 무동력 팬(FAN) 설치

(5) 배기덕트는 조작으로 구획할 것(PVC 배관지양)

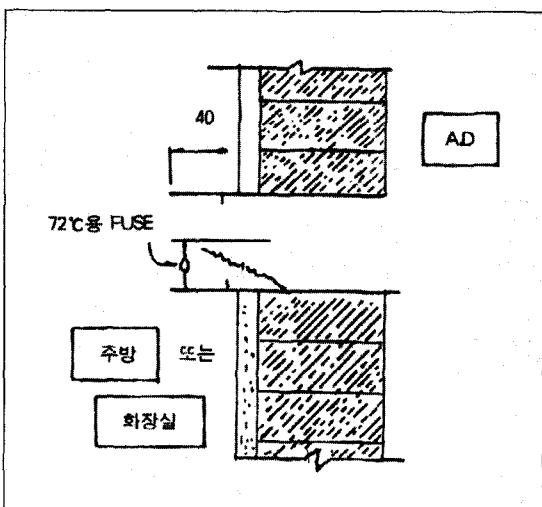
7. 방화댐퍼 막힘으로 인한 배기 불량

방화댐퍼가 막힌 상태로 설치되어 배기불량

방화댐퍼가 입고되면 설치전에 날개가 전개된 상태가 되도록 조정하고 설치시엔 퓨즈가 실내측에 오도록 하고 그릴이나 플렉시블 덕트 연결전 댐퍼의 열림상태를 확인하고 이물질을 제거함.

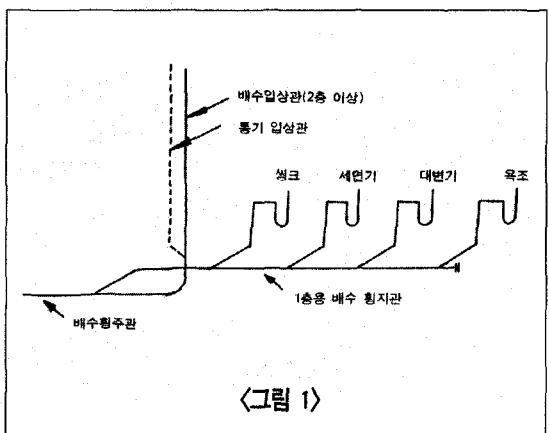
8. 아파트 1층 기구트랩의 봉수가 없어짐

어느 아파트의 1층에서 대변기나 세면기 등 기구트랩의 봉수가 때때로 유인되어, 봉수가 파괴되지는 않지만 부글부글하는 소음이 발생하여 곤란하다는 클레임이 나왔다.

조사하여 보니 그림-1에 표시된 바와 같이 1층의 기구가 접속되어 있는 배수횡주관이 단독으로 옥외 오수맨홀에 접속되어 있지 않고 2층 이상의 층으로부터 나오는 배수를 한데 모아 배수 횡주관에 접속되어 있었으며 그 접속개소는 배수입관 부분으로 부터 1.5m 정도 하류지점에 위치하고 있었다. 그러면서도 1층의 배수횡주관에는 전혀 통기관이 설치되어 있지 않았다.

아침 저녁으로 기구 사용의 피크시에는 1층 바닥의 배수횡주관은 상당히 많은 양의 배수가 흐른다. 따라서 2층 이상에서 내려오는 상당량의 배수는 횡주관을 흐를 때 1층의 기구에 연결된 배수관 내의 공기를 유인하게 되고, 1층 배수관 내부에는 부압이 생기므로 트랩의 봉수가 빨려 들어가게 된다.

1층의 기구 배수관에 기구마다 개개의 통기관을 설치하여 해결하였다.

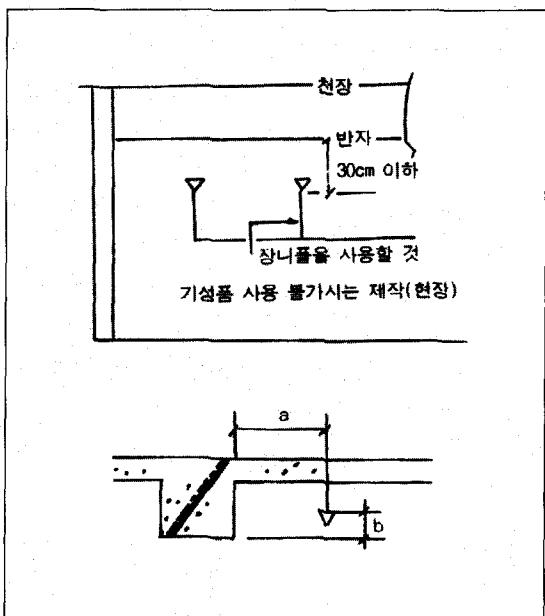
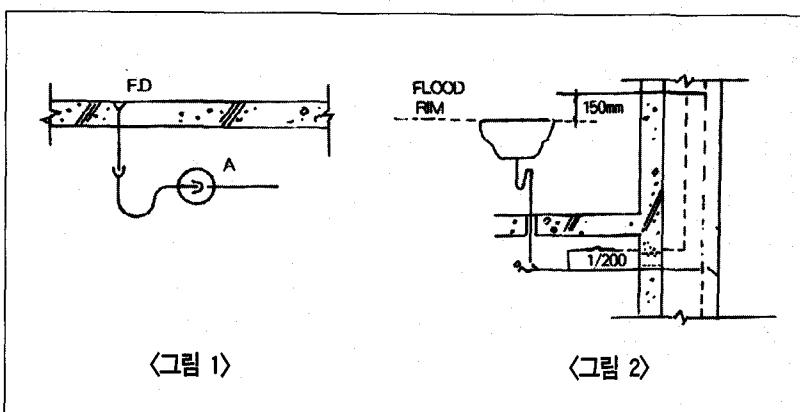
11. 스프링클러 상향식 헤드 설치 높이 불량

스프링클러 헤드와 그 부착면의 거리가 너무 떨어져 있어(30cm 초과) 화재발생시 감지가 늦어져 초기 진화 불가(상향식 헤드를 설치하는 전 현장에서 공동으로 발생하는 현상임)

즉 화재 발생시에는 연기와 열(화)기는 천장면으로 모여 서서히 아래쪽으로 확대되므로 천장면과 헤드가 너무 떨어져 있을 경우 화재 감지가 늦어진다.

a) 스프링클러 헤드와 그 부착면과의 거리는 30cm 이내로 한다.

b) 상기규정에 불가하고 보(Beam)와 가까운 부분의 스프링클러 헤드는 다음 표의 기준에 의하여 설치한다.

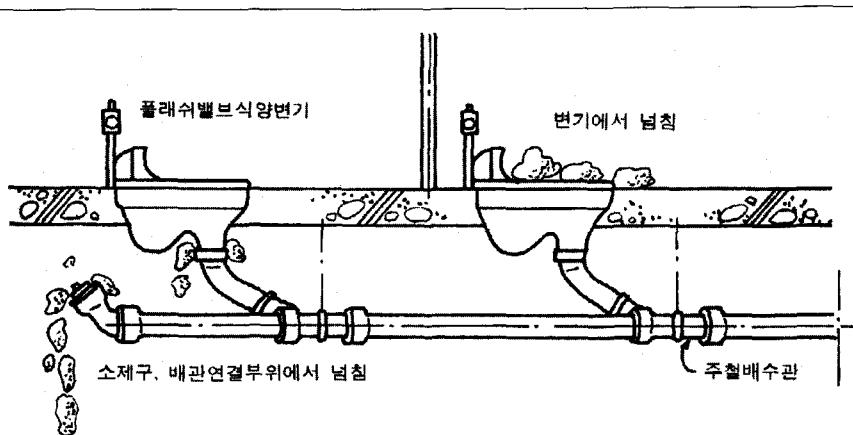
12 오·배수가 잘 안되고 자주 막힘

N 고교에서 배수관이 자주 막혀서 사용에 지장이 많으니 점검하여 달라는 요청이 있어 현장을 확인하여 보았다. N 고교는 남녀공학이었고, 하자보수 기간이 지난 관계로 학교 자체에서 보수를 하고 있었고 설계도서와 시공상태를 확인한 결과 도면에 준하여 시공되어 있었다. 화장실 천장속을 점검하여 보니 배수관은 주철관으로 시공하였고, 하자가 발생했던 부분은 배관을 절단하여 보수한 후 고무튜브 등을 이용하여 임시로 연결되어 있었고, 어떤 변기에서는 전혀 배수가 이루어지지 않고 있었다.

N 고교는 남녀공학의 학교였고, 특히 여학교의 화장실인 경우 배수관에 대한 별도의 보완책이 필요하였으나 통상의 배수관을 기준으로 관재질, 관경 등을 책정하였으며 이로 인하여 문제가 발생하였다.

이때에 배수가 원활하기 못하고, 배관이 막혀 넘치는 경우가 발생한다. 더욱 주철관을 사용함으로 인하여 관내면이 매끄럽지 못한 것도 원인이 되었고, 배관의 관경도 문제가 되었다.

준공된지 얼마되지 않은 건물이어서 전반적인 보수는 할 수가 없었고, 여학생 화장실의 천장속 횡주관 및 변기와 연결되는 입상관(오수관)만 PVC 배관재로 교체하여 횡주관의 굽기를 설계치 보다 한단계 높여 시공하였고, 차후 유지보수를 고려하여 소제구의 갯수를 늘리고 설치 위치를 재조정하였다.

(1) 여학교의 화장실 뿐만 아니라 공공화장실의 경우 오·배수관의 굽기를 기준치보다 최소한 한단계 이상 높게 선정하여 설계하여야 한다. 이는 각 구에 이물질이 투입되는 것을 전제로 하여 설계시부터 배관 관경을 여유있게 확보하여야 한다. 특히 입상관 보다는 횡주관에서의 하자 우려가 더 많다.

(2) 배관재료는 관내의 표면이 매끄러운 재질을 선택하는 것이 좋다. 주철관보다는 합성수지 계통의 배관재가 유리하다고 생각된다. 이는 배수가 원활하게 이루어질 뿐만 아니라 공사원가도 절감되며 하자보수도 용이하다는 이점을 갖고 있다.
