기계설비 하자사례 및 대책

배수 · 환기 · 소화설비편

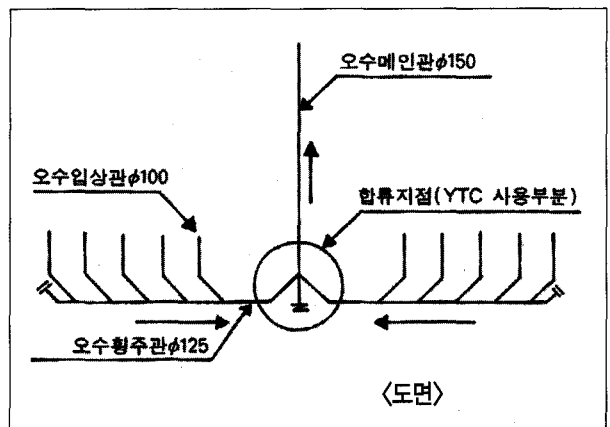
설계도면 및 현장점검 결과 지하 횡주 우수관의 합류지점에 그림과 같이 설계되어 있었으며 시공 역시 도면을 검토하지 않은 채 도면대로 시공하였다.

원래 YTC 이음관은 경제적인 시공을 위해 소형 아파트 및 여관 등 양변기를 1개 정도 사용하는 시설에서 파이프 피트를 줄이기 위해 하나의 입상관에 양쪽을 나누어 배관하는 부속임에도 불구하고, 작업의 간편성과 공수를 줄이기 위해 지하 메인 횡주관에 설치하므로써 합류지점에서 우수가 마찰저항을 받아

관이 막히는 현상이 발생한 것이다.

Y관 및 45곡관을 사용하여 주간에 완전히 조립을 완료한 후 야간에 전체 세대의 양해를 구한 뒤 기존의 배관을 철거한 후 재시공하였다.

설계적 측면 : 오배수관 설계시 특히 오수관 설계에서 소홀하기 쉬운 이음쇠 부분은 생활오수가 흐름에 방해받지 않고 흐를 수 있도록 각별한 신경을 써야 한다.

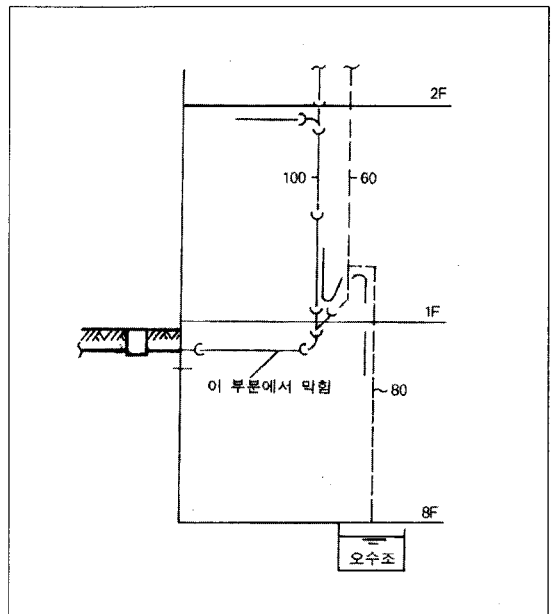
조사한 결과 지하층 배수조의 통기관에 물이 흐르는 소리가 들려서 배수조의 맨홀을 열어보니 통기관에서 다량의 배수가 이루어지고 있음을 발견했다. 결국 다음과 같이 원인 판명되었다. 이 호텔의 배수조의 통기관은 단독으로 입상시키지 않고 도면과 같이 지상층 통기입상관의 기전 바로 상부에 연결되었다. 게다가 지상층의 배수 횡주관의 첫 번째 배수 피트사이의 배수관이 막혔다.

출구가 막힌 배수는 배수관의 통기입상관을 거쳐 배수탱크로 흘렀던 것이다.

본 사례 경우 파이프 내부가 협소하고 관이 절단 및 연결작업이 곤란해서 배수조 단독의 통기입상관을 설치할 수가 없어서 결국 배수 횡주관의 막힌 부분만 고치는 것으로 대처했다.

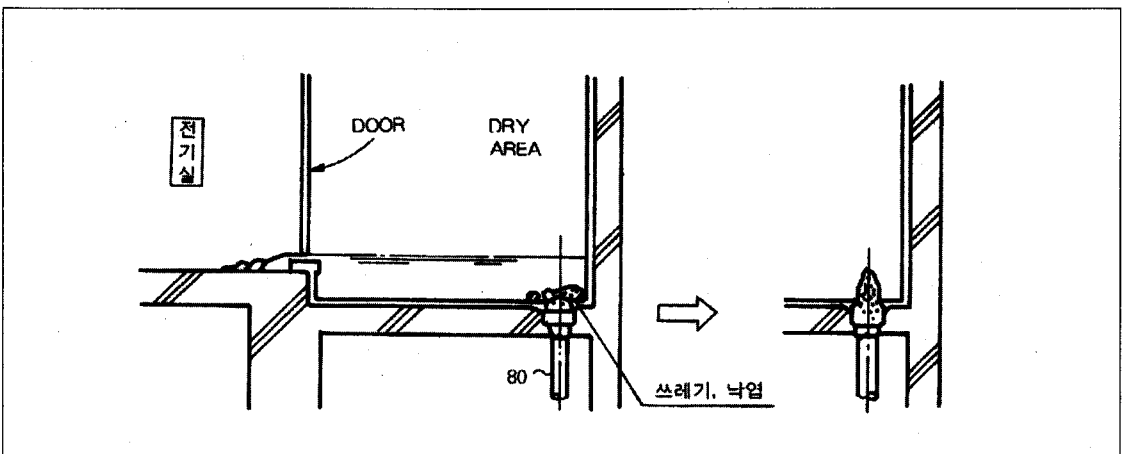
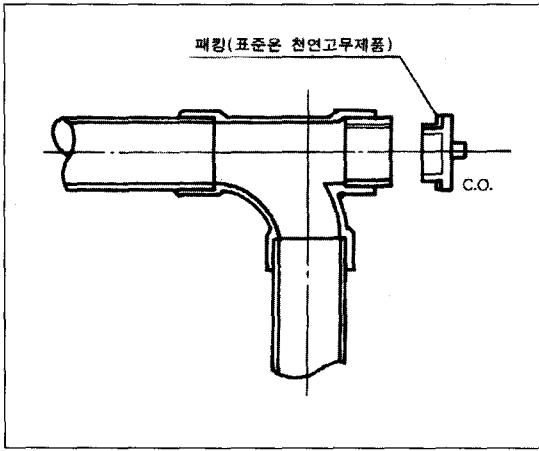
신문사의 신문사진 제판용의 초산의 배수관으로 경질염화 비닐관을 사용했다. 초산의 희석배수액의 배수관으로 관재료는 잘 선택했지만 소제구 부분에 천연고무의 가스켓이 사용되어서 초산에 이 부분이 부식되어 이 배수관의 밑에 적치한 의류품에 손상을 주었다.

테프론 계통의 가스켓으로 교체했다.

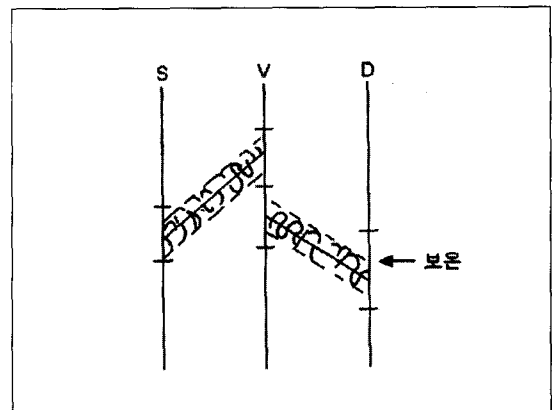
많은 아파트 현장에서 콘크리트 구조물 작업 후 설비 입상관 배관작업을 한 뒤 입상피트 막기작업을 하지 않고, 피트를 조적작업함에 따라 조적작업중 벽돌의 낙하에 의한 PVC 파이프 및 부속의 파손이 발생되고 있다.

(1) 아파트 입상 피트는 설비에서 입상관 배관작업 후 층간 막기작업을 완료하고 조적작업이 되도록 하여야 한다. 입상 피트의 막기작업을 벽돌쌓기 작업에 선행하여야 하는 이유로

① 벽돌 및 기타의 낙하물로 인하여 기 설치된 시설물의 파손 방지

- ② 벽돌 및 기타의 낙하물로 인한 재해방지
- ③ 층별 방화구획의 역할
- ④ 층별 소음차단 효과 등을 들 수 있다.

(2) 오배수 입상관과 통기 입상관이 연결되는 부분은 벽돌에 의해 파손되는 것을 방지하기 위해 배관후 바로 보양 보온을 해 놓는다.

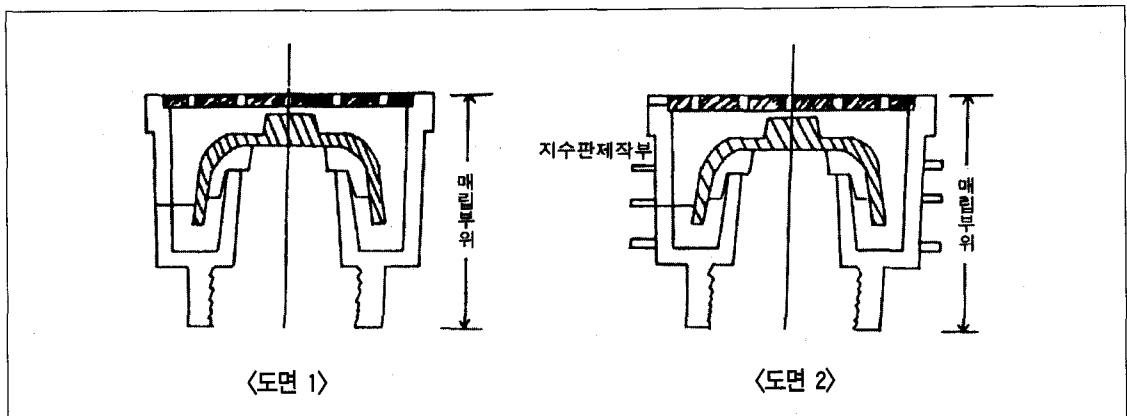
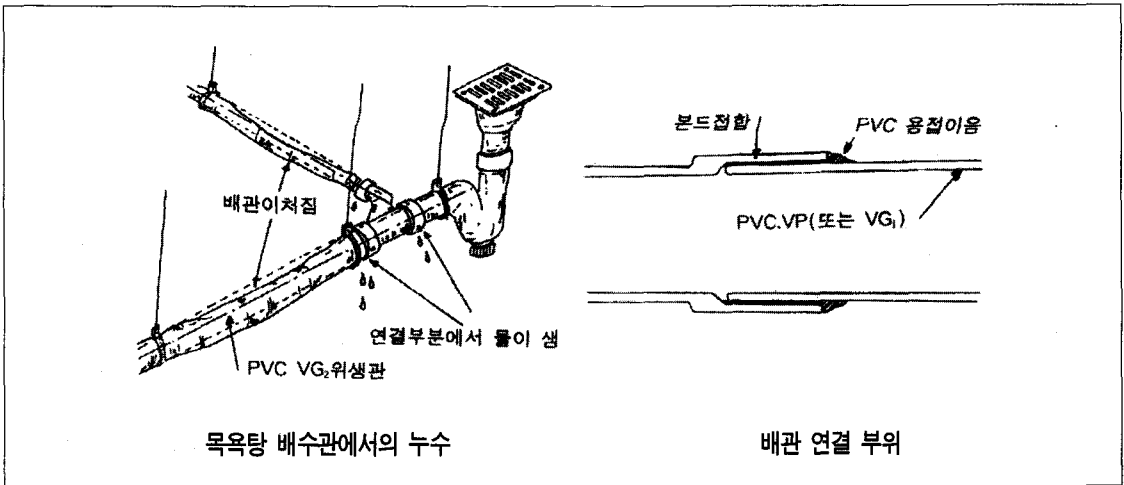
<도면 1>과 같이 콘크리트 속에 매설되는 바닥 배수 트랩 슬리브 부분이 매끈하게 제작되어 있어 배수 트랩과 콘크리트 연결부위가 시간이 지남에 따라 수축작용이 발생되어 그 틈새로 누수되고 있었다.

또한 다용도실 바닥의 구배는 배수구 방향으로 순구배가 주어져야 하나 타일 시공시 바닥 배수구 배를 역구배로 시공, 바닥에 고인 물이 타일 틈새로 흐르들어 타일과 방수층 공간에 배수가 정체되어 있는 것도 원인이 되었다.

현재 국내에서 생산되고 있는 PVC 매립용 슬리브의 경우 매설부위가 <도면 1>과 같이 매끈하게 시공되어 슬리브와 콘크리트가 완전하게 결합되지 않는 결함이 있다고 본다.

다용도실 바닥을 깨어낸 후 배수 트랩 슬리브 주위를 방수작업 한 후 바닥을 재시공하였다.

이와 함께 만약의 경우 누수가 발생할 때를 대비하여 아래층 전장에서 배수 슬리브와 콘크리트 연결부위에 레듀서를 사용하여 차후 누수시에 대비하였다.

이를 보완하기 위해서는 <도면 2>와 같이 슬리브 매설부위에 지수관을 부착하여 제품을 생산해야 할 것으로 생각된다.

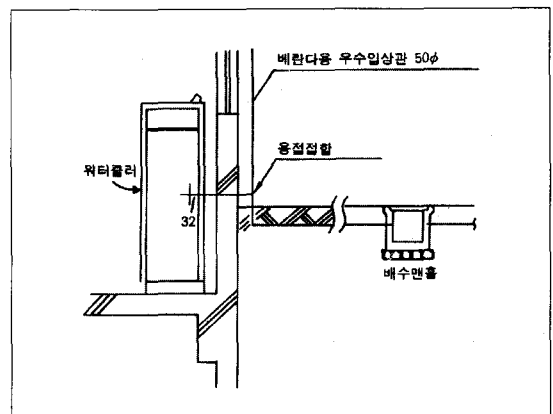
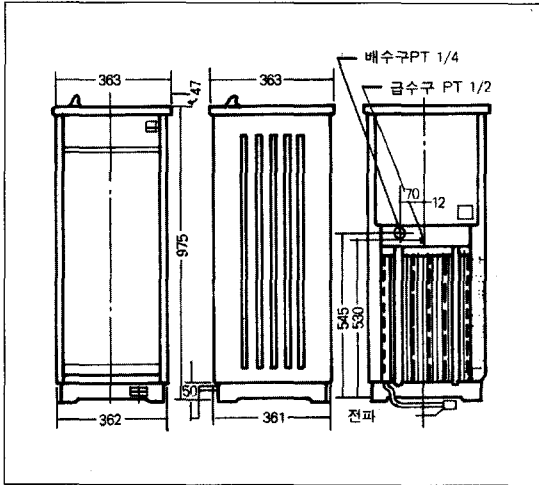
준공후 수년이 경과된 회관건물의 1층의 로비에 설치된 워터쿨러에서 배수가 되지 않아서 조사해보니 쿨러의 상부수조까지 배수가 차있었다. 배관상태를 체크해 보니 간접배수로 되어 있지 않고 쿨러의 배수출구에 배수관이 직접 연결되어 있고, 거기에다 트랩도 설치하지 않았고 배수선단은 외벽을 뚫고 베란다의 우수입상관(50φ 강관)의 도중에 구멍을 만들어서 용접되어 있었다. 이 워터쿨러는 준공시에는 설치되어 있지 않다가 그 이후에 추가 설치된 것이다.

이 건물은 경사지에 세워졌고 쿨러가 설치된 1층의 바닥은 그 외부의 지반보다 낮고 쿨러의 배수출구에서 옥외배수 피트의 관 밑부분까지는 거의 1/100구배를 가진 상태로 옥외배수관에 연결되었고 또한 우수 이상관도 같이 연결되어 있어서 역류된 것으로 판명되었다.

여기서 주의할 것은 주방기구와 같이 서비스 기구에 트랩이 구비되어 있는 것과 있지 않은 것이 있으므로 시공시 밀 메이커에 확인할 필요가 있고 또한 설계시점에서 설계도에도 트랩을 구비하도록 별도의 명시를 해야된다. 위 그림은 메이커의 카다로그의 일부인데 이 도면에서는 트랩이 설치되어 있는지 없는지 전혀 확실치가 않다. 또한 카다로그에도 전혀 설명이 되어 있지 않았다.

쿨러에 트랩을 설치하여 간접배수로 하고 옥의 배수 피트까지는 구배가 되어있지 않으므로 지하층의 탱크까지 별도 연결해서 처리했다.
