노후화된 교량 구조물의 내구성 및 내하력 향상을 위한 보수·보강공사

(리프리트 공법, 탄소섬유시트공법, 외부강선)

본고에서 소개할 교량구조물(서대전육교)는 27년간 대전과 대전외곽 주변을 잇는 중요한 교통

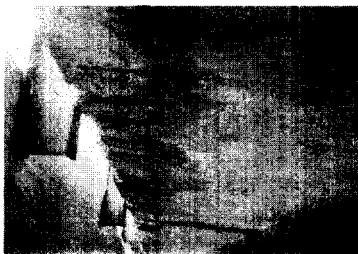
또한, 2회에 걸친 화재, 난방용 연탄사용에 따른 일산화탄소의 증가에 의해 구조물 전반에 걸쳐 중성화 깊이가 평균 약 3cm로 곳곳에서 철근부식으로 인한 균열 및 박리·박락이 발생되었다.

a. 슬래브 철근 부식

성능 저하된 콘크리트 부위의 보수는 리프리트 공법에 의해 콘크리트 중성화 부분은 침투성알칼리성부여제의 도포에 의한 알칼리 회복, 철근부식이 발생된 곳 및 부식 가능성이 많은 부분에서는 도포형방청제의 도포에 의한 철근부식 억제, 단면이 손실된 부분은 폴리머-시멘트계 재료를 사용한 단면복구 등을 통하여 콘크리트의 내구성 증진을 도모하였다.

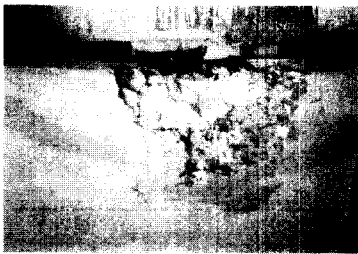
d. 교대 Shoe부분 콘크리트 박락

본 교의 지지는 교좌장치 없이 바로 교대 및 교각위에 설치한 상태여서 교좌장치의 기능을 발휘하지 못하고 있어서 차량 통과시 과도한 충격하중을 하부구조에 그대로 전달하여 교대 두부의 콘크리트 파손을 초래하고 있다.

따라서, 그림 6과 같이 교좌장치의 교체 플로우에 의해 교좌장치를 설치하였으며, 사진 6는 교좌장치 교체 광경을 나타낸 사진이다.

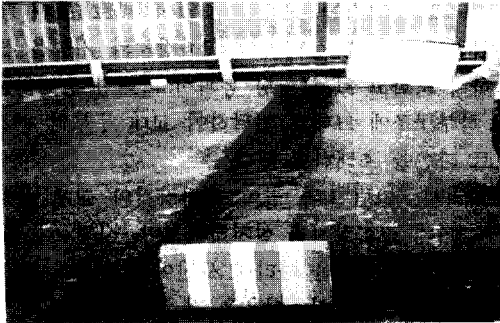
사진 7 신축이음부 시공후

또한, 본 교의 신축이음은 전 구간이 맞대기 형식을 되어있으나, 노면의 아스팔트 재포장시 덧씌우기 포장으로 신축이음의 기능을 발휘하지 못하고 있었다.

이로 인한 신축이음부상의 아스팔트 균열로 강우시 빗물의 누수와 백화현상을 초래하였다.

따라서, 본 공사에서는 아스팔트 재포장 후 사진 7과 같이 실린트로 신축이음부를 설치하였다.
