콘크리트 공사현장의 건설안전

콘크리트 공사중의 붕괴진단 사례

Collapse Cases of RC Structures under Construction

1. 사고개요

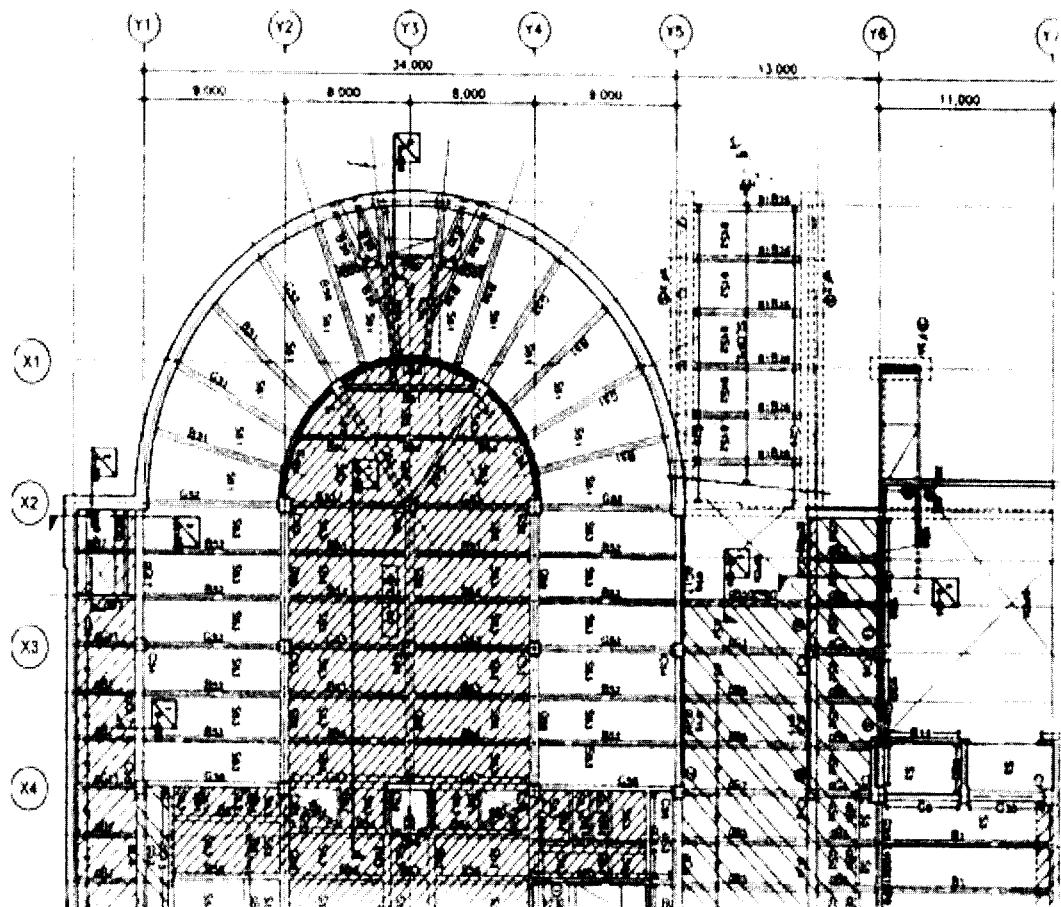
그림 1 붕괴사고 발생부위의 구조도면 (의회동 경사로부위의 슬래브 및 보)

최초로 붕괴가 시작된 의회동의 지상출입구 부분(X1외측/Y2-Y4 구역)은 두개의 큰 보(Girder: G54)와 높이가 낮은 작은 보(Beam: B20)들이 경사지어 걸쳐지고, 계단과 장애자용 경사로가 있어서 거푸집의 조립 구조

(형태)가 복잡하고, 바닥 높이가 다른 슬래브 보다 낮아서 콘크리트를 타설할 때 한쪽으로 쏠리기 쉬어 편심 하중이 작용할 수 있는 위치이다.

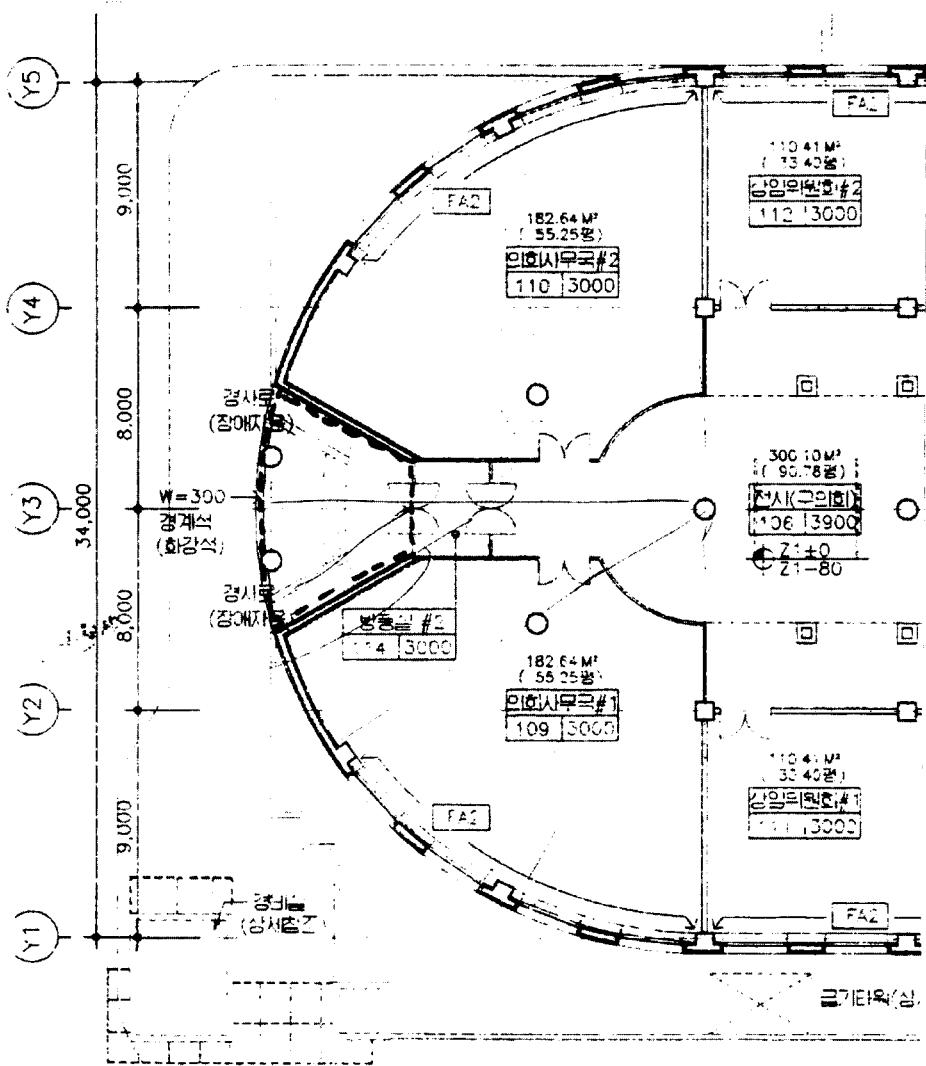
그림 2 붕괴사고 발생부위(의회동 1층)의 경사로 및 계단도면

타설 작업을 10분 정도 중단한 후 처음 보를 타설하던 Y4-Y5구간으로 이동하여 다시 슬래브 콘크리트 타설을 시작하여, 타설 위치가 의회동의 부 출입구인 Y3 위치에 이르자 높이가 낮은 외측부터 콘크리트를 타설하여 내측 방향으로 슬래브의 중간쯤까지 타설하던 중, 입구 측의 낮은 슬래브 부위부터 붕괴가 시작되어 붕

괴가 내측 및 좌우방향으로 진행되어 경사로 구간의 대부분이 점증적으로 붕괴됨에 따라 슬래브 상부의 콘크리트 작업자들이 함께 추락하였다.

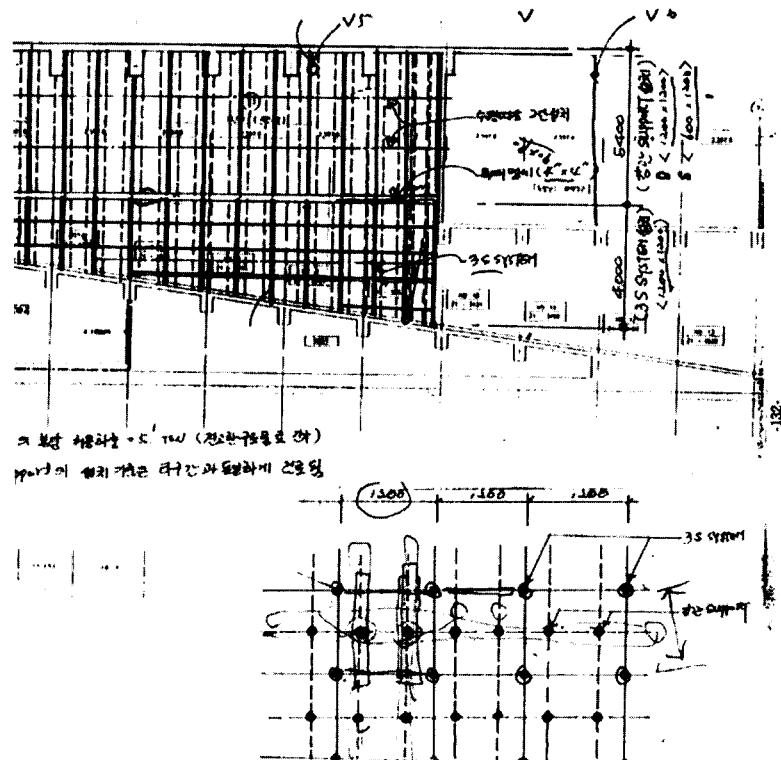
그림 3 거푸집공사자가 작성한 거푸집조립도

기술적인 측면에서 수평 명예의 강도부족 외에 거푸집 조립상의 사고원인을 살펴보면, 붕괴가 시작된 곳은 의회동 부출입구인 계단과 경사로 부위로서 슬래브에 경사와 단차(段差)가 있으며 경계 면에는 작은 보들이 조밀하게 걸쳐 있는 상태적으로 낮은 부위로서 거푸집 구조가 복잡한 데다가 하중이 집중되며 쉬운 조건이었다. 의회동의 사고발생부위는 거푸집공사 하도급업체가 작성한 거푸집조립도(그림 3참조) 및 주변 거푸집과 동바리의 조립상태로 미루어 거푸집과 동바리의 조립 상태가 매우 불량하였다. 특히 보의 바닥 및 측면 거푸집 사이가 느슨하게 벌어져 콘크리트가 흘러내리면서 고정상태가 부실한 상단의 파이프 써포트를 가격하여 전도되면서 슬래브와 동바리가 연속적으로 붕괴한 것으로 추정된다.

명예의 휩강도 부족과 보 및 슬래브 거푸집과 동바리의 부설한 조립에 있다. 거푸집 및 동바리의 허용 지지력 부족은 조립작업을 소홀히 해서 라기 보다는 주차장 램프바닥 경사면 위의 높은 층고 등 봉괴구간의 여러 가지 불리한 공사여건을 충분히 고려하지 않고 관습적으로 거푸집 조립작업을 한 결과로 판단된다.

② 조립시공이 복잡한 경사로 구간에 대한 조립도의 내용이 매우 불충분하였다.

- ① 거푸집 동바리 지지토대의 경사여부와 견고성, 슬래브 형상의 부정형 또는 경사여부 및 복합성, 높은 층고 등 동바리 조립상의 제약조건에 유의하여 거푸집의 구조계산을 통해 안전도를 검사하고, 이를 근거로 하여 조립도를

- ② 동바리의 높이가 3.5m 이상일 경우에는 2m마다 수평 연결재를 4개 이상의 볼트 또는 전용 철물로 2방향으로 설치한다.
- ③ 동바리를 2단 이상으로 할 때에는 반드시 동바리와 동바리의 이음판에 볼트와 너트(또는 전용철물)를 사용하여 단단히 체결되도록 한다.
- ④ 동바리와 동바리 사이 이음부에 각재를 넣는 것은 되도록 피하고 부득이 사용하고자 할 경우에는 상부 동바리와 하부 동바리가 일치하도록 설치하고, 이음부는 단단히 체결되도록 전용철물 등을 이용하여 고정한다.
- ⑤ 강관지주 대신에 단관 파이프를 사용할 때에는 상단에 강재의 단판을 부착하여 사용한다. (특히, 단관 파이프의 이음은 2본 이상 사용하지 않으며, 겹친이음시 충분한 이음길이를 확보한다.)
- ⑥ 동바리 지지점의 침하 또는 미끄러짐이 일어나지 않도록 확실하게 고정한다.
- ⑦ 장선은 거푸집 널에, 멍에는 장선에, 동바리는 멍에에 반드시 고정시킨다.
- ⑧ 내관과 외관을 연결하는 연결나사 부분이 마모되거나 부식된 동바리는 사용하지 않는다.
- ⑨ 변형되거나 부식된 동바리는 사용하지 않는다.
- ⑩ 경사면이나 지지높이가 높은 경우는 반드시 별도의 조립도를 작성하여 검토한다.
- ⑪ 전용수명의 기준을 정하여 전용수명이상인 가설재는 폐기 처분한다.
- ⑫ 슬래브 두께 및 보의 크기에 적합한 동바리 간격이 유지되도록 한다.
