♣ 석유화학공장 폭발사고

한국화재보험협회
위험관리정보센터

사고일시 : 1999. 5. 13. 14:11

사고장소 : 중질유 분해공장

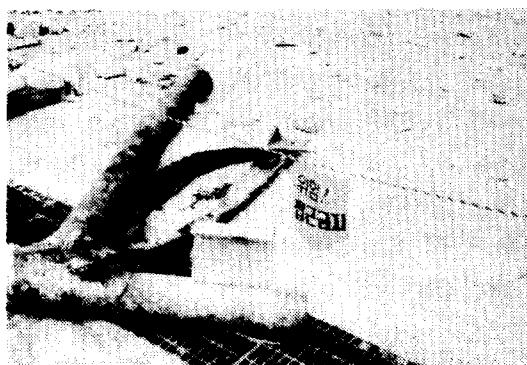
열교환기로 연결된 재순환 배관이 파열되어 고온의 오일이 비산되어 인근에 있던 작업자 3명이 화상을 입었으며 화재 진화 작업 중 1명이 부상을 당했다.

사진 2는 8인치의 Recycle Oil 배관이 절단되어 바닥에 떨어진 모습이며, 사진 3은 사고가 발생한 반응기 모습이다.

사진 2. 8인치 Recycle Oil 배관이 파열되어 바닥에 떨어졌다.

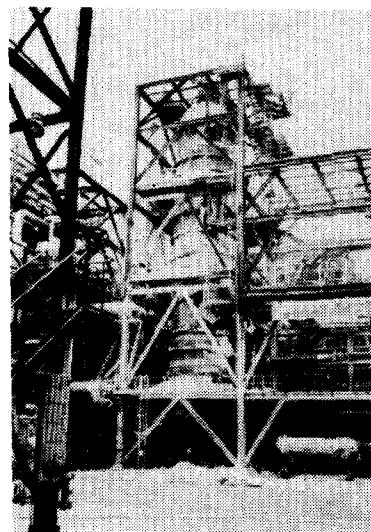
사진 3. 사고가 발생한 Unicracking 장치.
