# LPG 충전소 중대사고의 피해효과에 관한 연구

## - 부천 LPG충전소 사고 사례를 중심으로 -

노삼규\* 김태환\*\* 함은구\*\*\* 홍창문\*\*\*\*

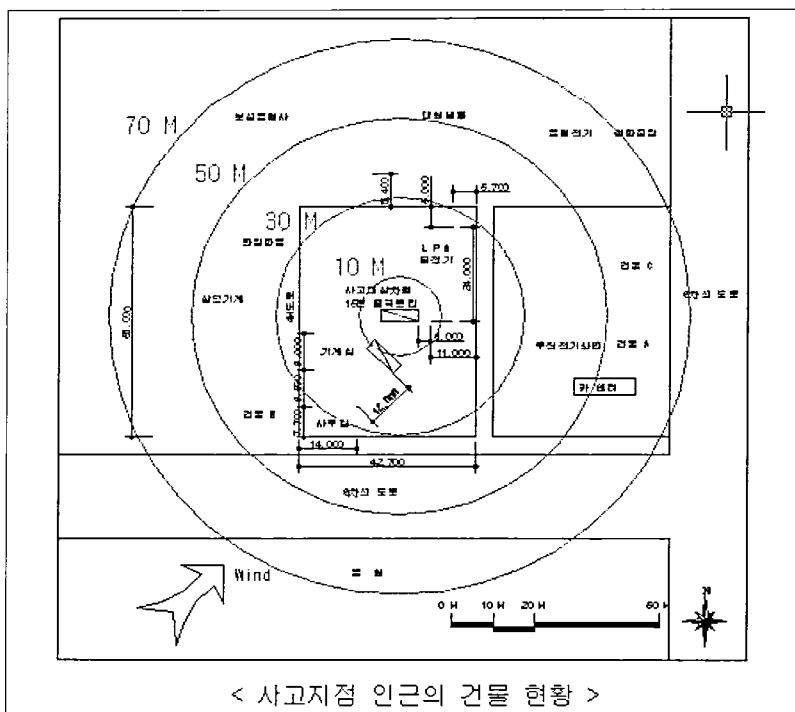
<그림 1> 현장피해전경 및 주변 배치도

충전소 주변의 4~5층 건물들은 폭발 및 화재로 인한 직접적인 피해로 그 손실규모가 매우 클 것으로 추정되나 나머지 건물의 경우 상기 건물이 방호벽을 함께 따라 큰 피해는 발생되지 않았다[표4 참고] [그림1 참고].

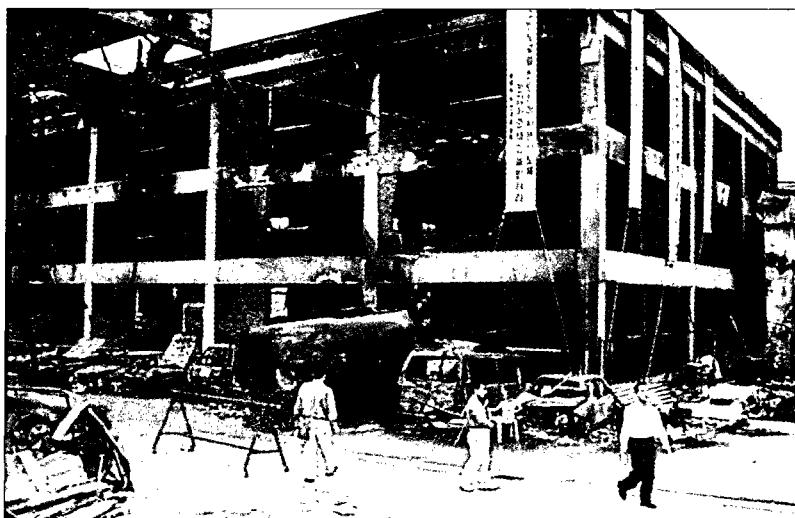
3층 RC조 SLAB층의 건물로 탱크로리와의 이격거리는 20m이며 탱크로리 폭발 시 탱크의 일부가 비산, 본 건물의 외벽부에 충격을 주어 외벽(조적벽)의 일부가 파손되어 있는 상태로 나타났다. 또한 과압에 의해 창문이 모두 부숴져 있으며 장시간의 화재로 인해 건물의 외벽과 내부부재(기둥, 보, 슬래브) 등이 겹게 그을려 있는 상태로 나타났다[그림2 참고].

조사대상건물의 현재의 상태, 결함정도, 콘크리트 압축강도에 대한 조사결과는 W 전기의 경우 텅크로리 폭발에 따른 비산으로 외벽부가 일부 파손되었으며 폭발지점 측 기둥과 벽체의 균열이 타부재에 비해 균열현상 및 폭(1.2mm로 허용기준 초과함)이 현저히 나타남에 따라 과압에 의한 것으로 추정되고, 장기간 화재로 인해 내부부재에 균열이 발생하였으며 기둥의 강도가  $118.8\text{kg/cm}^2$ ,  $121.8\text{kg/cm}^2$ 로 측정되어 설계기준강도  $210\text{kg/cm}^2$ 에 비해 강도가 매우 저하된 것으로 판단된다.

<그림 2> 외벽 일부 파손

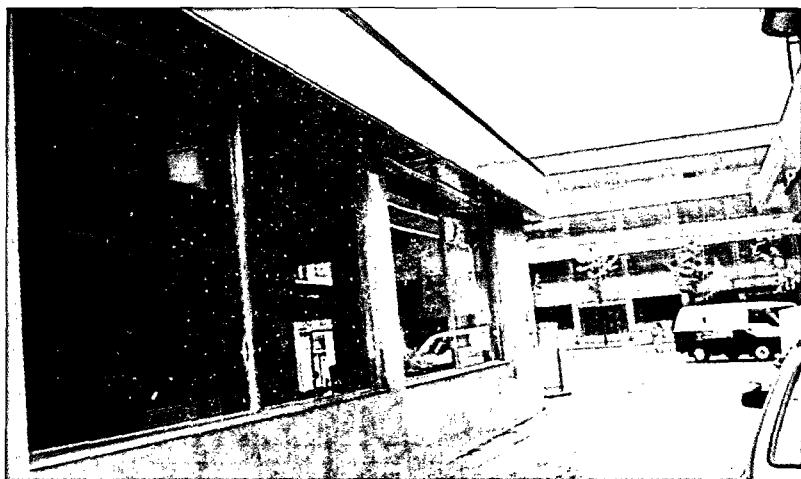
본 건물도 상기 건물과 마찬가지로 3층 RC조 SLAB층의 건물로 폭발 당시 ①의 건물(우진전기공업)이 방폭역할을 함에 따라 건물의 손상은 없으며 또한 창문의 파손도 전혀 없는 상태였고, 다만 인접한 ①의 건물이 장기간의 화재로 인한 연소로 본 건물의 외벽이 약간 그을린 상태로 나타났다[그림3 참고].

<그림 3> 큰 손상없이 약간 그을린 상태

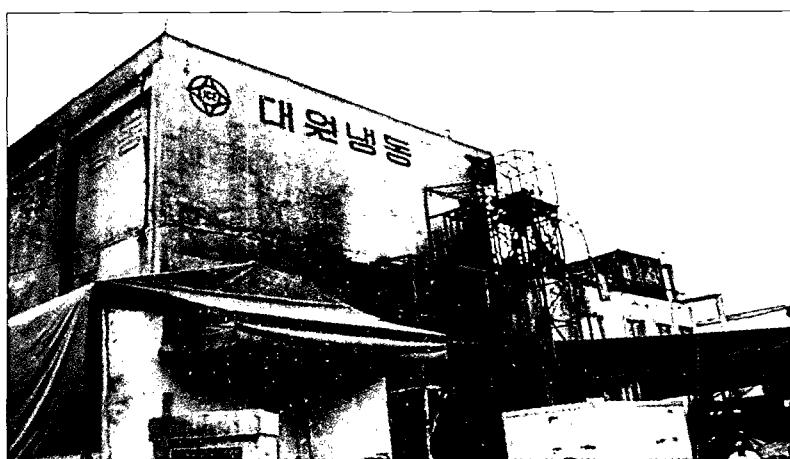
3층 RC조 SLAB층의 건물로 폭발로 인한 비산으로 건물 외벽부에 약간의 ncdehfgms적이 있으나 부재의 손상은 없는 상태로, 다만 외벽쪽에 적재물과 차량의 화재로 인해 그을린 상태이며, 건물의 1,2층 내부는 화재가 발생하지 않았으나 3층 내부는 전소되어졌다[그림4 참고].

D 냉동의 경우 외벽쪽에 적재물과 차량의 화재로 그을린 상태이며 3층 내부 부재의 균열은 화재시 콘크리트표면온도 상승에 의한 부재의 수축으로 균열이 발생되었을 것

으로 추정되고, 또한 철근과 콘크리트의 부착력저하로 발락현상이 발생하였고 내부콘크리트벽체와 보의 강도측정결과 118.1kg/cm<sup>2</sup> 과 124.7118.1kg/cm<sup>2</sup>로 측정되어 강도가 매우 저하된 것으로 판단된다.

<그림 4> 외벽부 그을린 상태

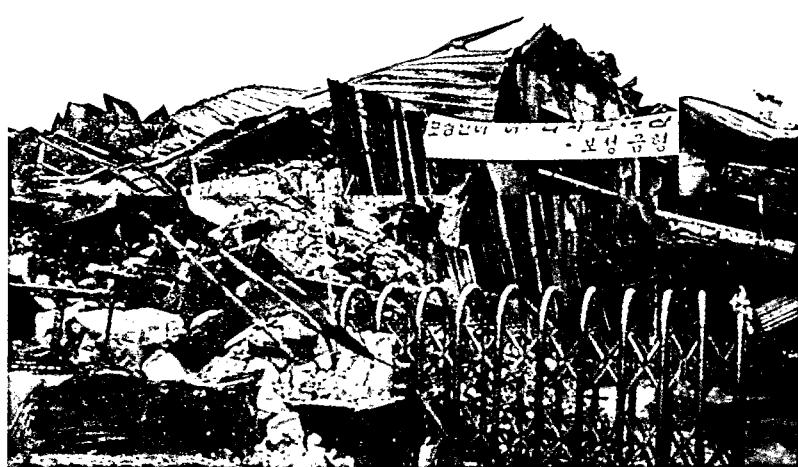
2층 RC조 SLAB층 지붕으로 옥탑에 간이 PANEL 형식의 단층건물이 있었으나 폭발로 인한 과압 및 화재로 인해 지붕 위의 단층건물이 전손되었으며 1,2층 건물 내부도 화재로 인해 전소되어 있는 상태임. 건물의 일부 파손부위는 화재에 의한 붕괴 외에도 상부구조물 붕괴에 따른 충격하중으로 일부 붕괴되었을 것으로 추정되어진다[그림6 참고].

<그림 6> 건물일부 붕괴
