부산 암남동 냉동창고 신축공사현장 화재사고의 원인 및 수습과정에 대한 소고

The Cause and Control of a Fire at Cold Storage Construction site in AMNANG-DONG, PUSAN

1998년 10월 29일 부산 암남동에서 발생한 냉동창고 화재사고를 시공회사측의 재해대책본부장의 입장에서 화재발생의 원인과 피해내용, 피해보상 및 유가족측과 협상을 하면서 느꼈던 점과 피해건물의 안전진단, 복구대책, 우레탄 발포시의 화재에 대한 주의점, 안전대책에 대해 느낀대로 기술해 본다.

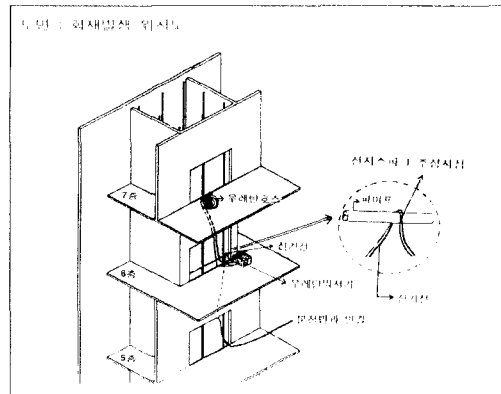
냉동창고 건물 6층의 서쪽 첫 번째에 있는 1층부터 7층까지 뚫려있는 가로길이 약 5m, 폭 4.5m의 엘리베이터 피트 공간에 6층 바닥으로부터 약 3.6m 높게 설치된 비계 위에 서서 북쪽의 냉동고 외벽면에 폴리우레탄을 분사하는 작업을 함에 있어 도면 1번과 같이 폴리우레탄 분사작업시 대

형화재 발생의 위험성이 상존하고 폴리우레탄 분사기의 스프레이건 세척액인 에틸렌글리콜 모노에틸 에테르(EC용액)는 인화점이 섭씨 53°C이고, 자연발화점이 섭씨 230°C로써 인화 가능성이 매우 높을 뿐아니라, 화기에 접하면 폭발할 수도 있는 용액이다.

A액과 B액이 분사기에서 혼합되어 폴리우레탄 분사기에서 나오는 호스와 그 표면에 덮여있는 청테이프는 공히 폴리에틸계 수지로서 그 인화점이 섭씨 340°C이고 그 발화점이 섭씨 350°C로 연소성이 용이하고, 전기스파크에 의하여 착화되기 충분할 뿐아니라 일단 불이 붙으면 잘 꺼지지 않고 스스로 잘 타들어가며, 불똥까지 튀게 할 우려가 있는 물질로서 사용하지 말아야 할 것이다.
