## 동해 #6,7호 K/N COOLER 개조결과

강현택,윤정식  
< 쌍용 양회 >

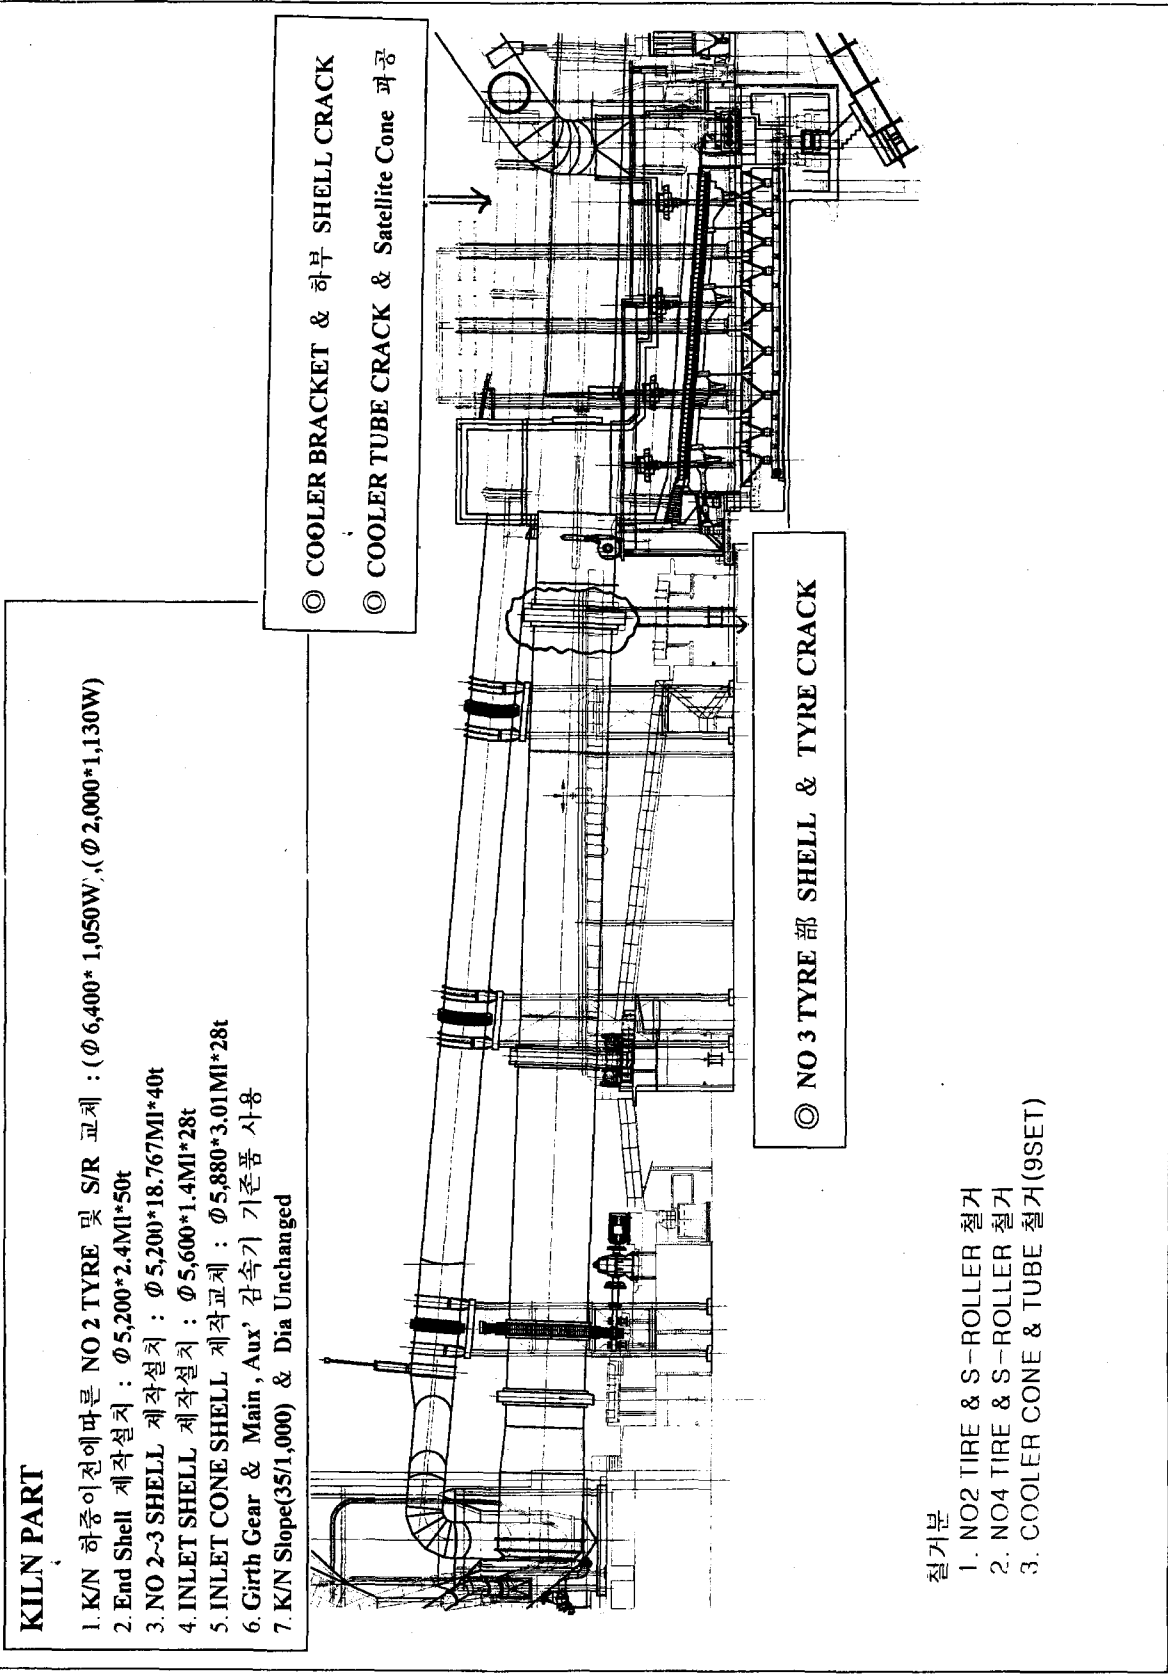
**KILN PART**

◎ COOLER BRACKET & 하부 SHELL CRACK

◎ COOLER TUBE CRACK & Satellite Cone 파공

◎ NO 3 TYRE 部 SHELL & TYRE CRACK

- 1. K/N 하중이전에따른 NO 2 TYRE 및 S/R 교체 : (Φ 6,400\* 1,050W), (Φ 2,000\*1,130W)
- 2. End Shell 제작설치 : Φ 5,200\*2.4MI\*50t
- 3. NO 2-3 SHELL 제작설치 : Φ 5,200\*18.767MI\*40t
- 4. INLET SHELL 제작설치 : Φ 5,600\*1.4MI\*28t
- 5. INLET CONE SHELL 제작교체 : Φ 5,880\*3.01MI\*28t
- 6. Girth Gear & Main, Aux' 감속기 기존품 사용
- 7. K/N Slope(35/1,000) & Dia Unchanged

- 1. NO2 TYRE & S-ROLLER 철거
- 2. NO4 TYRE & S-ROLLER 철거
- 3. COOLER CONE & TUBE 철거(9SET)
