건축물의 규모가 대형화, 고층화, 고급화됨에 따라 기계설비의 기능은 더욱 복잡해지고 있으며 공사비 측면에서도 그 비중이 날로 증대되어가고 있는 추세이다. 건설산업기본법의 시행으로 우리 온돌공사도 전문건설업으로 시공을 등록할 수 있어 연재되는 각종 사례를 통해 많은 참조가 되길 바란다.

### 1. 지하탱크 저장소(경유) 침수

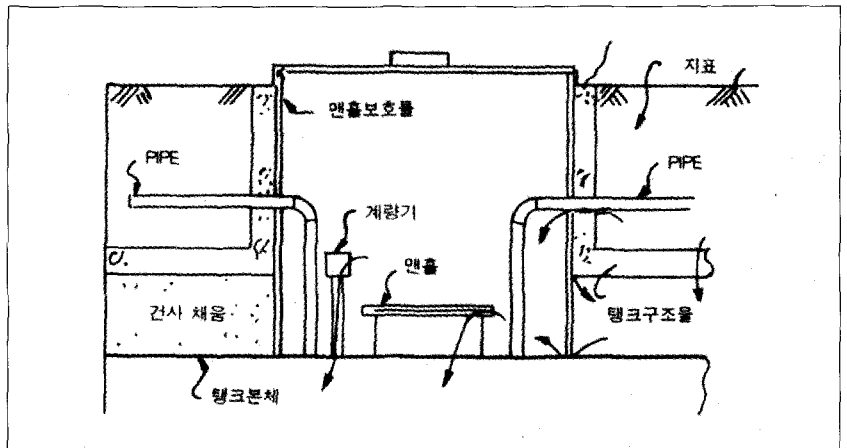
우천시 맨홀에 빗물이 들어가 탱크내부에 물이 유입됨.

- (1) 탱크 본체와 맨홀 보호틀 사이가 용접이 안 되었음.
- (2) 급유관과 맨홀 보호틀(관통부) 사이 용접이 안 되었음.
- (3) 탱크 구조물 방수 상태 불량
- (4) 구조물과 맨홀 보호틀 사이 방수 불량
- (5) 급유관과 구조물(관통부) 사이 방수불량

(1) 맨홀 부분은 주위 지면보다 높게 하여 물이 고이지 않도록 한다.

(2) 폭우시 침수될 우려가 있는 곳은 방수턱을 높이 설치한다.

(3) 보호틀 뚜껑에 걸리는 하중이 직접 보호틀에 걸리지 않는 구조로 한다.

(4) 탱크 본체와 맨홀보호틀 사이를 전둘레 용접을 한다.

(5) 급유관과 맨홀 보호를 사이를 전둘레 용접을 한다.

(6) 배관이 보호틀을 통과하는 부분은 전둘레 용접을 한다.

(7) 방수관련 사항은 건축에서 철저히 시공하도록 독려한다.

(8) 탱크 수압시험을 반드시 한다. (0.7kg/cm<sup>2</sup>의 압력으로 10분간)

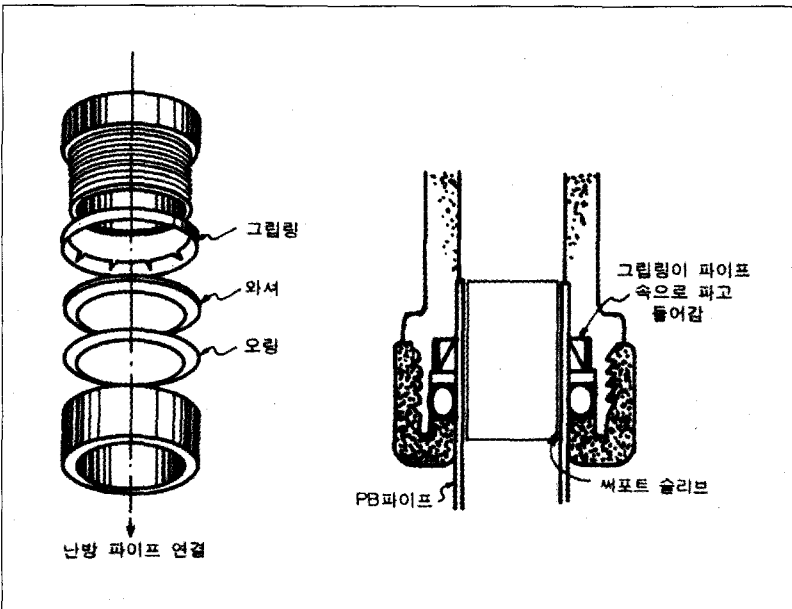
연립주택공사 준공후 바닥난방 부분에서 누수 현상이 발생하였다. 난방 배관은 XL파이프(20mm)를 사용하였다.

난방헛다의 각 방별로 수압시험을 한 결과 누수 확인이 되어 물이 새는 방의 바닥을 철거하였다. 배관도중 1개소에 카프링으로 연결하여 시공한 부분에서 물이 새어나오고 있었다.

이는 매립되는 난방이나 급탕배관의 경우 열에 대한 물리적 성질(열팽창계수)이 다른 재료를 사용함으로써 난방가동시 온도에 의한 재료의 팽창으로 인해 누수의 위험을 갖고 있었다.

난방배관을 연결부위가 없이 재시공하였다.

바닥온돌 난방공사를 시공하는 경우 가능한 한 연결부위가 없는 재료를 사용하여 시공하는 것이 바람직하다. 그리고 열팽창계수가 작고 시공중 외부의 충격에 쉽게 파손되지 않는 재질을 사용하는 것이 좋다.

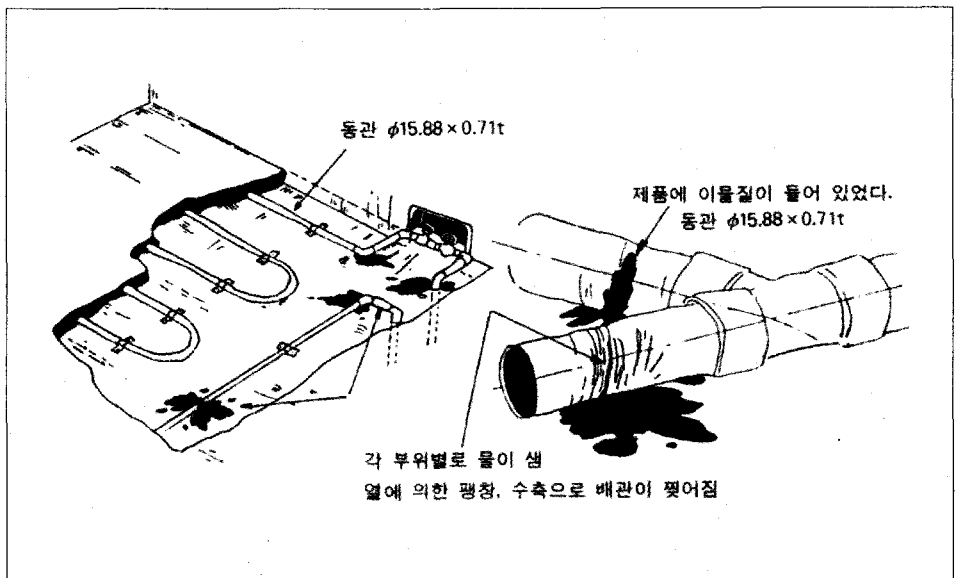
각 부위마다 서로 다른 내용의 하자가 발생하였다.

(1) 배관과 배관을 연결하는 부속의 연결부위에서 용접시공의 불량으로 하자가 발생하였다.

(2) 동관자체가 칼로 자른 것처럼 절단되어 있었다. 이것은 열팽창에 의한 것으로 판단되었다.

(3) 동관에 심한 주름이 잡혀져 있었고, 그 중간에 절단된 부분이 있었다. 역시 열팽창에 의한 것으로 판단되었다.

(4) 동관에 조그만 구멍이 뚫려 있었다. 이것은 공장에서 동관 생산시 이물질이 들어있었고 공사 시공중의 수압시험시에는 이상이 없었으나 난방 가동후 배관의 열팽창에 의한 이물질의 이탈로 동관의 두께가 얇아져서 구멍이 생겼다.

(5) 동관이 외부의 충격에 의하여 파손되었다. 난방공사 수압시험을 한 후 마감몰탈작업을 할 때에는 배관내의 물이 없었다. 그래서 타공정 작업중 파손되었거나 마감몰탈작업시 재확인을 하지 못했다.

- 바닥난방의 재질 선택에 문제가 있었다.
- 동관인 경우 두께가 너무 얇아서 하자발생이 예상되었다.

- 동관의 제품이 불량하였다.
- 미숙련 기능공이 작업함으로써 용접이음이 불량하였다.

- 배관 및 수압시험 완료후 바닥미장이 끝날 때까지 배관의 보호 및 관리가 미비하였다.

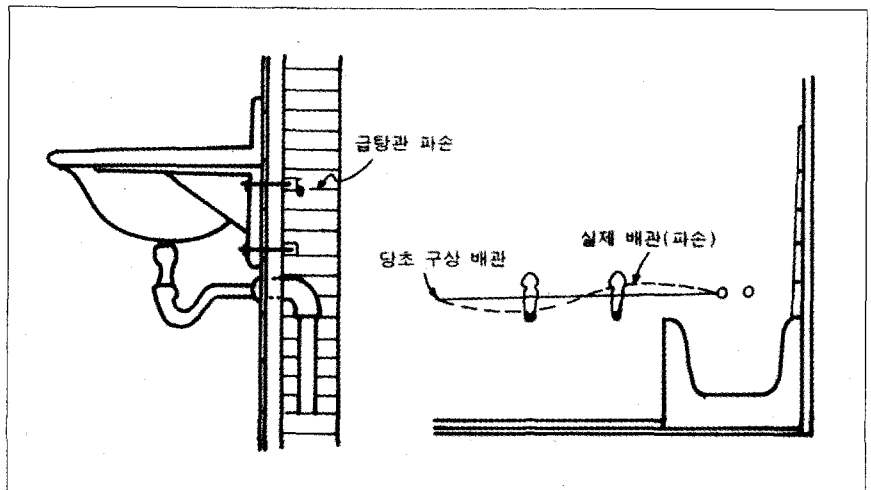
아파트 준공에 대비하여 통수를 시작함과 동시에 화장실 벽체가 누수되고 때로는 그 벽체와 접한 방으로 누수되어 마감이 끝난 석고보드 및 벽지 등이 훼손되었다. 이러한 현상은 전 세대중 25% 정도로 발생되었다.

세면기 지지용 브라켓 고정볼트 구멍 드릴 작업시 급탕배관을 파손시켜 누수현상이 발생되었다.

급탕배관을 2개의 고정볼트 사이로 지나가도록 배관루트를 구상하였으나 그 사이의 여유가 별로 없어 배관시 다소 높낮이 차이로 배관이 파손되었다.

누수가 발생한 전세대에 세면대 제거→브라켓 제거→파취후 배관 보수→옆타일에 배관 루트표시→방수→타일 부착→드릴링→브라켓 설치→세면대 설치→주위 코킹 순으로 보수하였다.

사전에 SHOP DRAWING시 벽체 매립배관의 위치를 위험요소가 전혀 없는 곳으로 유도해 만약의 사태를 예방해야 한다.

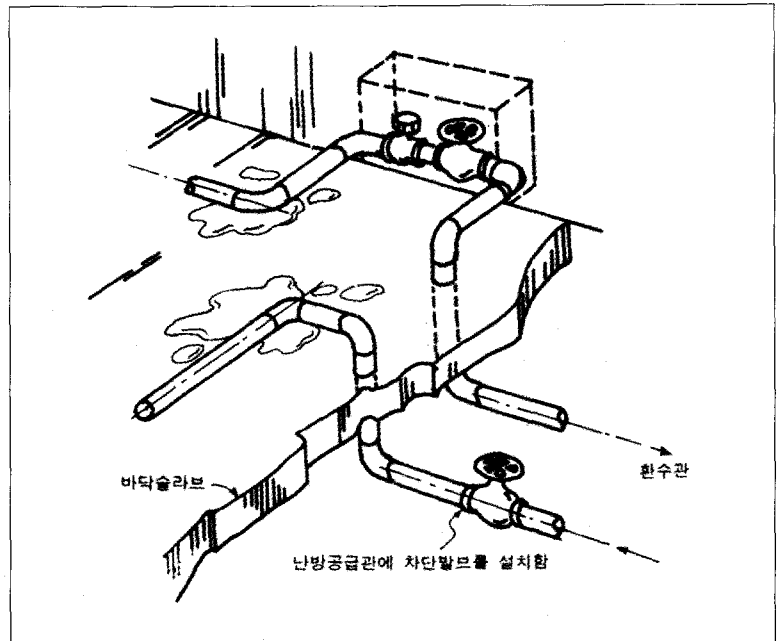
현장을 확인한 결과 바닥난방의 코일부분이 물이 새고 있었다.

누수되고 있는 객실의 차단밸브를 찾았으나 밸브박스 내에 환수배관에만 밸브가 설치되어 있었고 횡주관에서 각 실로 들어오는 공급관에는 차단밸브가 없었다.

결국 보일러실의 난방헛다에서 해당층 전체를 차단한 후 배관내의 물을 배수시킨 후에 방바닥을 걷어내고, 누수부위를 보수할 수가 있었다.

그러나 바닥 온돌난방의 경우, 타 난방배관(F.C.U 또는 라지애타 등)과는 달리 배관이 바닥에 매립되어 시공이 되므로 특히 하자의 우려가 많은 부분이다. 하자발생시 피해를 최소화하고, 보수가 용이하며 타부분의 난방 사용에 지장이 없도록 각 실별(또는 zone별)로 차단밸브를 설치하는 것이 바람직하다.

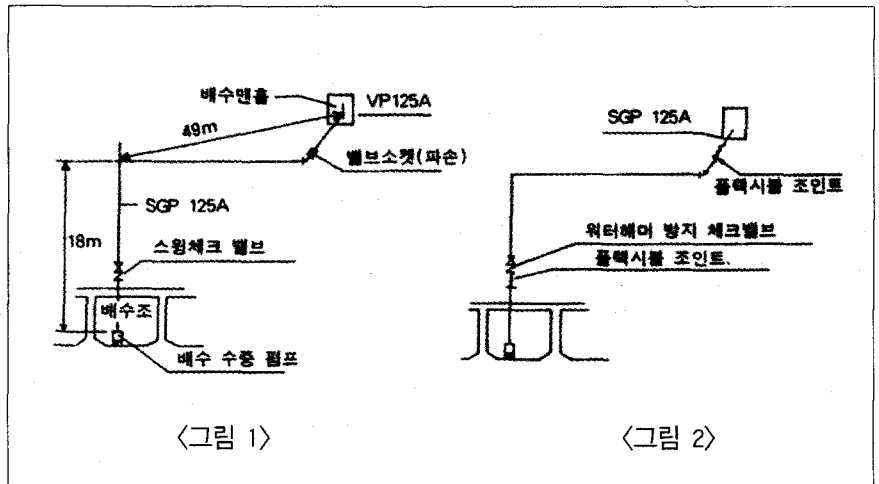
배관계통은 <그림 1>에 표시한 바와 같이 퍼올리는 배수관은 18m 수직으로 배관하고 49m를 수평으로 연결하였고 90도 엘보를 사용하여 배수맨홀에 접속하였다. 배수관은 펌프로부터 엘보까지는 아연도강관을 사용하였고 엘보 이후는 밸브소켓을 끼우고 경질염화비닐관을 사용하여 맨홀에 접속하였다.

이 밸브소켓이 파손하여 누수를 일으킨 것이다.

수평배관이 49m로 길었으며 스윙체크밸브를 설치하였기 때문에 펌프 정지시에 워터해머를 일으켰다. 그 진동으로 이 배관계통에서 제일 약한 밸브소켓이 파손되었다.

<그림 2>에 표시한 바와 같이 펌프 바로 위의 스윙체크밸브를 워터해머 방지형 체크밸브(스모렌스키 체크밸브 또는 볼체크밸브 등)로 교체하고 플렉시블 조인트를 추가 설치하였다.

또한 맨홀의 접속관을 경질비닐관에서 아연도백강관으로 교체하고 맨홀의 파손을 방지하기 위하여 플렉시블 조인트를 설치하였다.
