임진강 유역 대홍수('99. 8)의 피해 원인과 대책

Causes and Measures of Flood Damage('99. 8) in Imjin River Basin

김 현 영* 이 용 직**
Kim, Hyun-young, Lee, Yong-jig

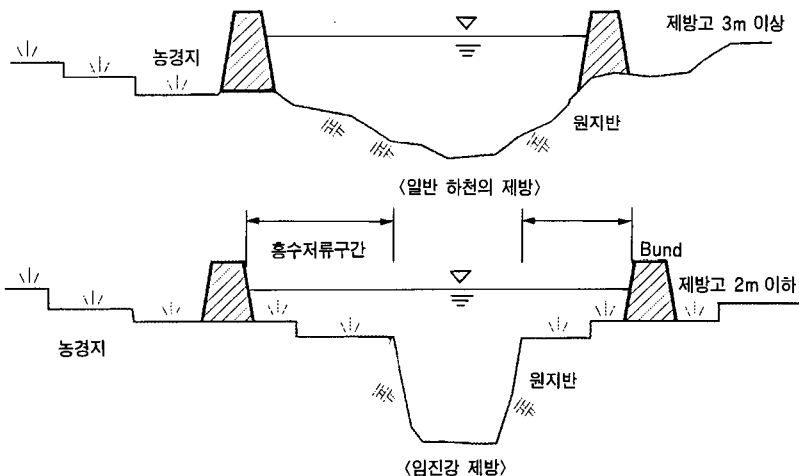
〈그림 - 5〉 일반하천과 임진강 제방계획

발생하는 등 연평균 강수량의 70%에 해당하는 호우가 3일간 집중 발생하였으며, 협곡으로 형성된 임진강이 제방이 없는 상태에서 범람하여 수해가 가중되었다. 이러한 경우에 대비하기 위해서는 <그림 - 5>와 같이 협곡 상단에 충분한 홍수저류 용량을 갖도록 낮은 제방(Bund)을 설치하여 도로로 겸용함으로써 하천 수위 상승에 대비하여야 할 것이다.

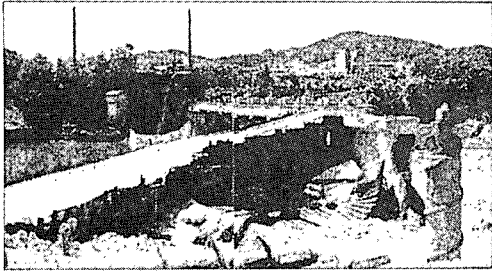
〈그림 - 8〉 붕괴된 연천댐

연천댐의 경우 홍수위를 (+)51.5m로 설계하였으나 이번 홍수시 (+)53.5m 이상 되어 좌안이 월류 붕괴하고 수문 통수폭이 73.5m로 하

천폭 244m의 1/3에 불과하다. 연천댐이 이렇게 설계된 배경은 한탄강에 수문관측시설이 없어 과거의 최고 홍수기록에 근거하여 설계홍수위를 추정하지 못했기 때문으로 풀이된다. 따라서 연천댐의 붕괴는 과도한 통수 폭의 축소에도 그 원인이 있지만 실측수문곡선에 근거하지 않은 설계홍수위의 추정에서 비롯되었다고 할 수 있다. 이러한 댐 붕괴는 '96년도에도 발생하였음을 고려할 때 근본적인 재검토가 필요할 것으로 판단된다.

따라서 이런 지역에서는 양수장의 구조와 위치를 홍수의 흐름방향과 최고 홍수위를 합리적으로 예측하여 급류에 저항이 없고 높은 홍수시에도 침입이 없도록 밀폐구조를 가지도록 계획할 필요가 있으며, 침수된 양수장이 자연배제 되도록 원격조정 밸브의 설치를 검토할 필요가 있다. 연천댐은 기존의 하천폭보다 큰 통수단면과 댐 높이를 기왕의 최고 홍수위 이상으로 재 설치하여야 할 것이며,

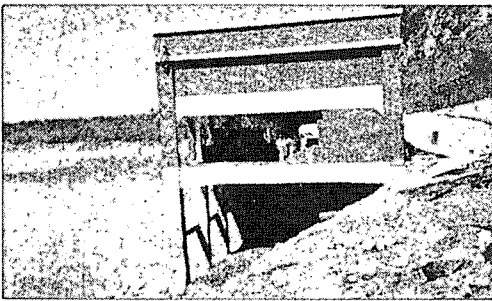
〈그림 - 9〉 고문 양수장 건물 파손

연천농조의 13개 양수장과 중앙 농조의 19개 양수장이 임진강과 한탄강의 수위가 협곡을 월류하여 기계실 바닥보다 1.0m~5.0m이상 침수가 발생하였으며, 피해내용은 펌프, 전동기, 배전반 등이 수리 및 부품 교체가 되어야 하고 진입로가 유실되거나 양수장 내에 토사가 매몰되었다. 복구비는 토목, 기전 등 616백만원이 추정되고 있다. 특히 백학면의 노곡양수장은 건물이 완전 침수되었으며, 한탄강의 고문양수장은 급류의 충격으로 조적벽체가 완전 유실되는 등 건축물이 파손되었고, 2km 하류에 위치한 연천댐의 붕괴로 하천수위가 저하되어 양수가 불가능한 상태이다. 고문 양수장은 2회에 걸쳐 개보수를 하였고, 연천댐에 의한 수위상승을 담보로 지금의 양수장 구조를 가지게 되었으나 연천댐의 붕괴로 다시 개보수를 할 처지에 놓였다. 고문 양수장보다 상류에 위치한 철원군 동송읍의 무당소 양수장도 한탄강의 단애절벽 계곡내에 위치하여 고문양수장과 유사한 피해가 발생하였다.

연천댐의 상시 수위가 유지되지 않으면 양수장을 낮추어 재 설치하고 한탄강에 보를 설치해야 한다.
