## 999번 지방도로 경상북도 안동시 위리 지역의 사면 변형 및 안정성 분석

### Analysis of Deformation and Stability of Slope at the Wiri Region of Local Road 999 Nearby Andong, Gyeongsangbukdo in Korea.

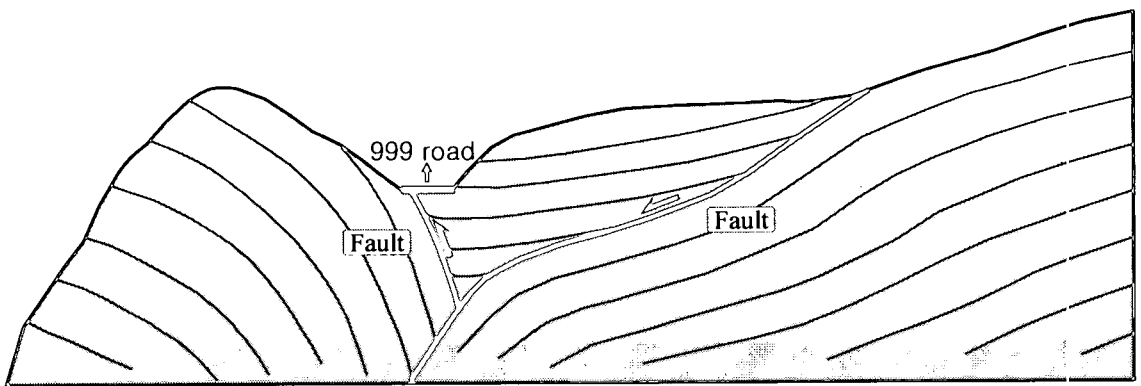
연구 지역은 한반도 남동부의 백악기 경상 분지 영양소분지의 서쪽 경계 지역에 해당하며(김남장 외, 1970; 장기홍, 1977), 경상누층군의 하양층군 동화치층의 사암과 셰일이 호층을 이루며 분포하고 있다(Fig. 1). 뚜렷한 지질구조로는 북북동 방향과 북북서 방향의 두 개의 단층이 사교하고 있으며, 두 단층 사이의 지반이 북북서 방향의 단층을 따라 아래로, 북북동 방향의 단층을 따라 위로 이동하여 산사면과 도로에 변형이 발생한다(Fig. 2). 북북동 단층의 경사는 매우 급한 반면에, 북북서 단층은 상부에서는 N15W, 40SW의 주향과 경사를 보이다가 하부에서는 N5E, 10~15NW 정도로 주향과 경사가 변하며, 퇴적암의 층리에 평행한 정단층의 운동감각을 나타낸다. 특히 단층면에는 두께 5~20cm 정도의 단층점토대가 발달되어 있으며, 단층면상에는 산사태를 야기시킨 암반거동에 수반된 미끄럼선(slicken line)(10~13/274~290)이 존재하여 미끄럼 방향을 지시해 주고 있다.

Fig. 2. The schematic diagram showing the geological setting of the study area and shape of slope movement. Rock masses between two faults slid down along the right fault.

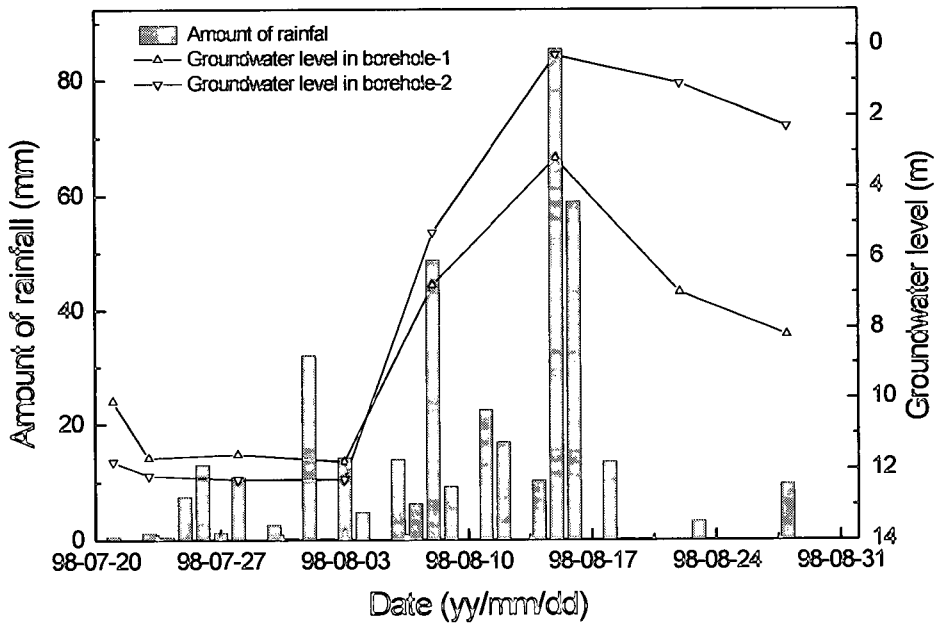
지하수위는 시추조사에서 형성된 시추공에서 1998년 7월 21일 부터 8월 28까지 약 1개월에 걸쳐서 측정되었다. Fig. 3에서 보여지는 것과 같이 지하수위는 8월 3일까지 도로를 기준으로 지표하 약 11~13m 정도로 거의 일정한 값을 나타내고 있다. 그러나 8월 1일의 약 33mm의 강우와 이후 몇 차례의 강우로 인하여 지하수위는 점점 상승하였고, 8월 15일에 내린 약 85mm 호우로 인하여 지하수위가 거의 지표면까지 상승하는 것으로 관측되었으

며 이 후에도 상당히 높은 지하수위를 유지하였다. 이와 같은 지하수위의 변화는 ① 장마시에는 지하수위가 상승하여 단층대내의 점토가 포화상태에 이르게되고, ② 집중 호우 시에는 지하수위가 지표면까지 급속하게 상승함을 지시한다.

Fig. 3. The relationship between rainfall and groundwater level. Groundwater level began to rise up to the surface after heavy rain on August 1st and 15th.

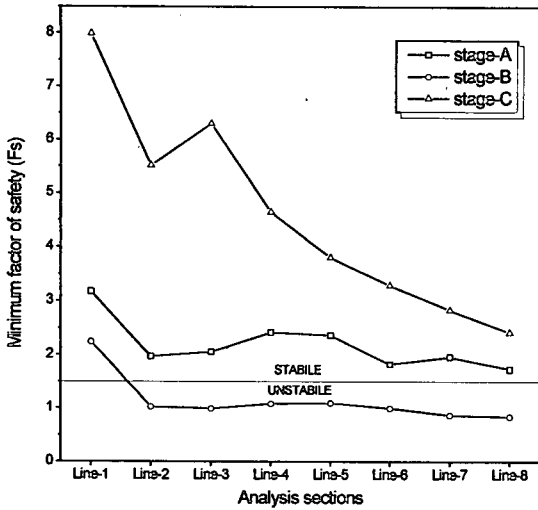
한계평형법을 이용한 수치해석 결과 stage-A의 경우, 8개 단면 모두가 1.73이상의 안전율로 해석되어 stage-A의 지반은 안전한 것으로 분석되었다. 그러나 stage-B의 경우, 연구지역의 가장 북쪽에 위치한 line-1 단면을 제외한 모든 단면에서 허용 최소 안전율인 1.5 보다 낮은 값을 보여 불안정한 것으로 분석되었다(Fig. 5). 특히 line-3, 6, 7, 8 단면들은 1.0 보다 낮은 안전율을 나타내어 강우에 의하여 지하수위가 지표까지 상승하면 사면의 파괴가 필연적으로 발생함을 지시하고 있다. 안정화 공사 이후의 상태를 가정한 stage-C의 경우 모든 단

Fig. 5. Safety factors at each stage calculated using the limit equilibrium analysis. At stage B, all safety factors except line 1 are below 1.5 which is regarded as a minimum safety factor for slope.

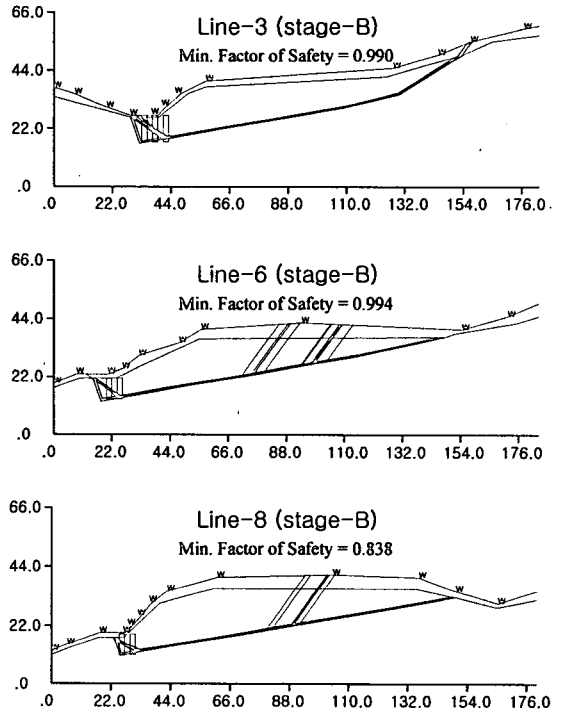
Fig. 6은 line-3, 6, 8 단면에 대한 stage-B의 분석 결과를 보여준다. 각 단면에서 대부분의 파괴면은 단층면을 따라 형성되었지만, 일부 안정성이 취약한 곳에서는 활동지괴 내에 인장균열이 형성되어 파괴면이 활동지괴를 절단하면서 형성되었다. 이러한 형태의 파괴면은 기 발생한 연구지역의 재해 현황과 비교적 일치하며, 단층면의 자세가 인장균열의 원인인 것으로 판단된다. Line-3에서는 파괴면의 시작 지점에 급한 경사의 단층면이 분포하고 있어서 활동지괴의 중량에 의하여 유발된 상당한 크기의 힘이 단층면의 아랫쪽, 즉 파괴면의 종단부로 작용하고 있다. 그러나 line-6, 8 단면은 급경사의 단층면이 분포하지 않아서 활동지괴의 오른쪽 부분에서 단층면의 아래로 향하는 힘의 크기는 매우 작은 반면에, 왼쪽 부분은 line-3 단면에서와 동일한 힘이 작용하여 인장응력이 형성되고, 그 결과 인장균열이 발생하는 것으로 판단된다.

Fig. 6. Result of the limit equilibrium analysis for line-3, line-6 and line-8 showing the minimum factor of safeties. Tension cracks were developed on line-6 and line-8.

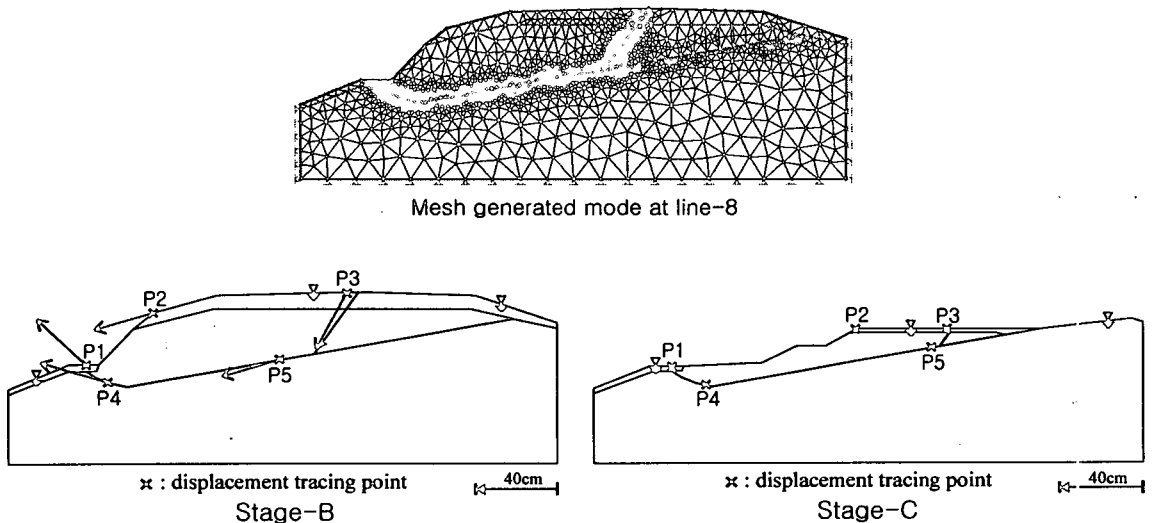
Stage-B의 단계에서는 다양한 변위가 발생하였다. 한계평형 분석시 안전율이 1.0 이상으로 해석된 단면에서는 비교적 적은 변위가 발생한 반면에 안전율이 1.0 이하인 단면에서는 상당히 큰 변위가 발생하였다. 한계평형 분석시 안전율이 1.0 이상인 line-1, 2, 4, 5 단면에서는 산사면 상부에 설정된 P2 및 P3 추적점에서 3.25cm~6.69cm의 변위가, 단층면에 설정된 P4와 P5 추적점에서는 0.4cm~4.88cm의 변위가, 999번 지방도 상부에 설정된 P1 추적점에서는 1.01cm~1.70cm의 변위가 발생하여, 모든 추적점에서 6.69cm 이하의 적은 변위가 발생하였다. 이 단면들은 지반 내에 작용되는 힘이 서로 균형을 유지하고 있으므로 단층면을 따라 미끄러지는 변위는 매우 작게 발생할 것으로 예상된 단면들이다. 그러나 한계평형 분석시 안전율이 1.0 이하인 단면들인 line-3, 6, 7, 8 단면에서는 비교적 큰 변위가 발생하였다. 도로상부(P1)에서는 line-6 단면에서 10.05cm의 최소의 변위를, line-8 단면에서 최대인 35.02cm의 변위를 보였다(Fig. 7). 사면 파괴의 중단부쪽인 도로 아래에 위치한 연약면내의 추적점 P4에서는 line-6 단면에서 최소의 변위

Fig. 7. Mode of mesh generation and the results of FEM analysis on line-8. P1~P5 represent the tracing points for displacement. Downward displacement at P3 and P5 and upward displacement at P1 indicate failure at slope and heaving at road.

12.28cm, line-8에서 최대인 35.97cm의 변위가 발생하여 변위 추적점중 가장 큰 변위량을 나타내었다. 또한 산사면 상부에 위치한 추적점 P2, P3에서는 13.83cm~34.24cm의 변위가 발생하였으며, 미끄럼 발생의 시작부에 위치한 또 다른 연약면상의 추적점 P5에서는 12.24cm~31.32cm의 변위가 발생하였다.

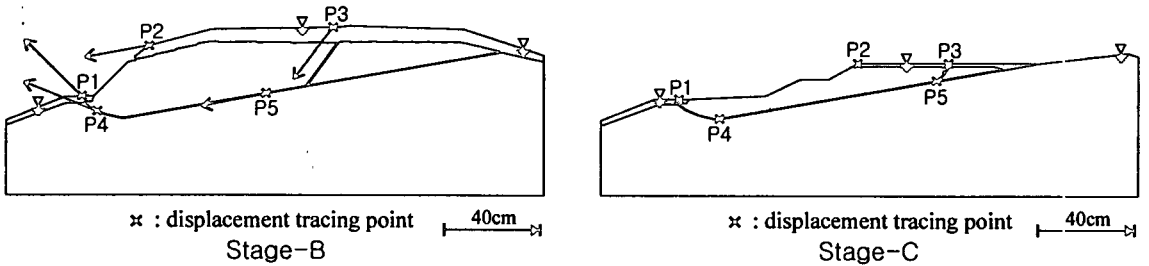
발생하여 FEM 해석과 비슷한 결과를 보인다. 변위 발생이 작게 계산된 line-1, 2, 4, 5 단면은 한계평형 해석시 안전율이 1.0 이상인 단면들로서 안정한 사면에 해당되어 작은 변위가 예상된 단면들이다. 모든 추적점에서 계산된 변위는 FEM 해석과 비슷하지만 다소 작은 변위를 보여, line-2 단면의 P3 추적점에서 최대 2.58cm 변위가 나타났다. 큰 변위가 발생한 line-3, 6, 7, 8 구간은 FEM 해석과 동일하게 연약면의 형태를 한계평형 해석에서 도출된 파괴면의 형상으로 적용하였으며, 이미 파괴가 발생하기 시작하였다는 가정 하에서 각 해석 단면에 설정된 추적점에서 변위와 방향을 분석하였다. 사면파괴 종단부쪽인 도로 아래의 연약면 상에 위치한 P4 추적점에서는 line-6 단면에서 최소인 16.92cm가, line-8 단면에서 최대인 35.32cm의 변위가 발생하였다. 도로상부에 위치한 P1 추적점에서는 line-6 단면에서 최소 15.77cm를, line-8 단면에서 최대 5.26cm의 변위를 보였고, 파괴가 시작되는 부분에 위치한 P3 추적점에서는 12.92cm ~ 29.57cm의 변위를, 도로 쪽 산사면 상부에 위치한 P2에서는 13.37cm~28.89cm의 변위를, 미끄러짐이 발생하는 시작부에 위치한 연약면상의 추적점 P5에서는 line-6에서 13.45cm의 변위를, line-9 단면에서 29.24cm의 변위를 나타내었다(Fig. 8).

위와 같은 stage-B에 대한 FDM 해석 결과를 종합하면, 각 단면과 추적점들 사이에서 약간의 변위 차이는 있으나 최소 12.92cm에서 최대 35.32cm의 큰 변위를 보였다. 특히 도로 상부에서 발생한 15.77~35.26cm의 변위는 도로가 변형되어 파괴될 만한 충분한 크기를 보였으며 이러한 결과는 FEM 해석 결과와 거의 일치한다. 또한 해석된 지반의 변형 형태는 산측이 침하하고 도로부가 융기하는 것으로 나타났으며, 단층면 상에 설정된 P5 추적점에서의 변위 방향은 단층면의 자세와 거의 일치하게 해석되어 기 발생한 변형 현상과 비교적 일치하였다.

Fig. 8. Configuration of grids and results of FDM analysis for line-8. P1~P5 represent the tracing points for displacement.

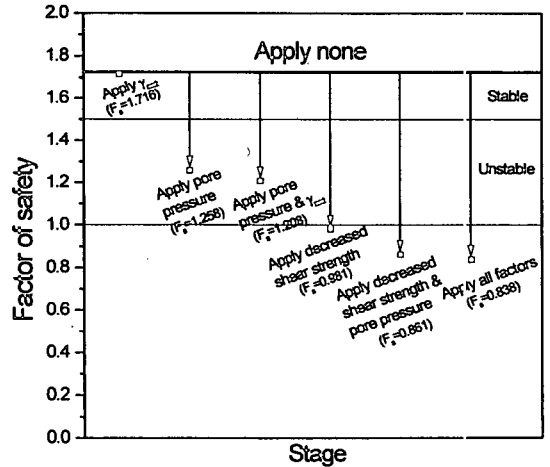
Fig. 9는 분석 결과를 보여준다. 먼저 안정화 공사를 시행하지 않은 상태에서 건조한 경우에는 안전율이 1.725로 계산되었으나, 지하수위가 상승하여 간극수압이 증가하면 안전율은 1.258로 감소한다. 지반이 포화되어 단위중량이 증가하면 안전율은 1.716으로 계산되어, 평상시보다 안전율이 0.009 감소하였고, 단층점토의 함수비 증가에 따른 전단강도 감소에 의한 안전성 영향 분석 결과 안전율은

Fig. 9. Analysis for factors which caused the slope failure. The decrease in shear strength of fault clay due to increase in moisture was the major factor of failure.

0.981로, 평상시 보다 안전율이 0.744 감소하였다. 따라서 분석 대상 구간에서는 이 한 요인만으로도 사면이 불안정하게 될 수 있는 것으로 판단되며 단층점토의 전단강도 감소는 사면 안전에 가장 큰 원

인이 되는 것으로 판단된다.

간극수압의 증가와 지반의 단위중량 증가의 두 요인을 함께 적용 분석한 결과 안전율은 1.208로서 간극수압의 증가만을 고려하였을 때와 유사하였다. 간극수압의 증가와 단층 점토의 전단강도 감소를 함께 적용한 안전성 분석에서는 안전율이 0.861로 계산되어 이 두 영향 요인이 사면파괴에 주요 원인을 보여준다. 위의 결과는 연구지역의 사면 파괴를 유발하는 영향 요인 중에서 단층점토의 전단강도 감소가 안전성 저하에 가장 지배적인 요인이고, 간극수압의 증가가 또한 중요한 요인임을 지시한다. 그러나, 지반의 단위중량 증가는 사면 파괴에 거의 영향을 미치지 않은 것으로 판단된다.

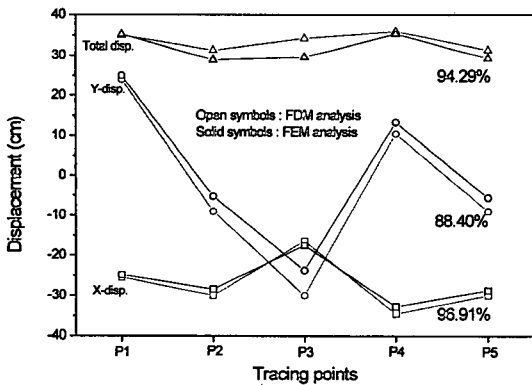
Fig. 10은 각 방법에서 계산된 x변위, y변위 및 총 변위를 보여준다. x방향의 변위는 추적점의 위치에 따라 FDM 방법이 큰 값을 보여주기기도 하고 FEM 방법이 큰 값을 보여주기기도 하지만, 모든 추적점에서 1.78cm 이하의 차이를 보인다. 그러나 y 방향의 변위는 모든 추적점에서 FDM 방법이 FEM 방법보다 큰 값을 보여, 추적점 P1에서 최소인 0.97cm의 차이를, 추적점 P3에서 최대인 6.22cm의 차이를 보였다. 각 방법에서 산출된 변위의 비를 백분율로 나타내면 x방향에서 96.91%, y 방향에서 88.40%, 그리고 총 변위에서 94.29% 정도로서 두 방법에 의해 계산된 결과가 비교적 일치한다.

Fig. 10. Displacements at the tracing points on line-8 analyzed by FEM and FDM. Displacements analyzed by both methods are similar within 88.4~96.9%.
