건설공사와 사면 안정성

Slope stability associated with construction

요약 : 잠재적인 파괴위험 가능성이 있는 270여 개소의 절개사면을 조사하여 지반구성, 사면 높이 및 경사도 현황을 파악하였다. 위험 절개사면의 84% 이상이 암반사면 혹은 혼합사면이었으며, 위험 사면의 높이는 대략 10~30m인 경우가 72% 이었다. 또한, 일부 붕괴 사면에 대하여서는 다양한 방법에 의한 역해석을 실시하여 사면파괴의 원인을 분석하였다. 사면 파괴의 주원인은 하절기의 집중호우에 의한 것이 대부분이었으나, 건설 중의 발파진동도 공사 중의 사면 안정성에 영향을 주고 있다.

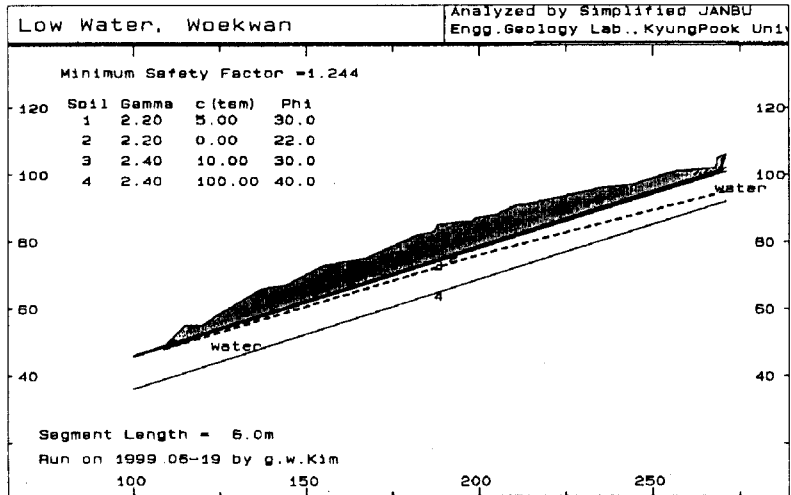
지표조사, 시추조사 및 물리탐사를 통하여 얻어진 지질정보에 근거하여 PCSTABL5M으로 사면안정성을 역해석한 결과는 Figure 3.1과 같이 건기에 지하수위(점선으로 표시)가 낮은 경우에는 사면 안전율이 1.2 이상으로 안전하였으나 집중호우에 의하여 사면내의 지하수위가 상승하는 경우에는 안전율이 1.0 이하로 나타나서(Figure 3.2) 불안정하였다.

Figure 3.1 Result of analysis indicating a stable condition at a low water table under ordinary weather condition.

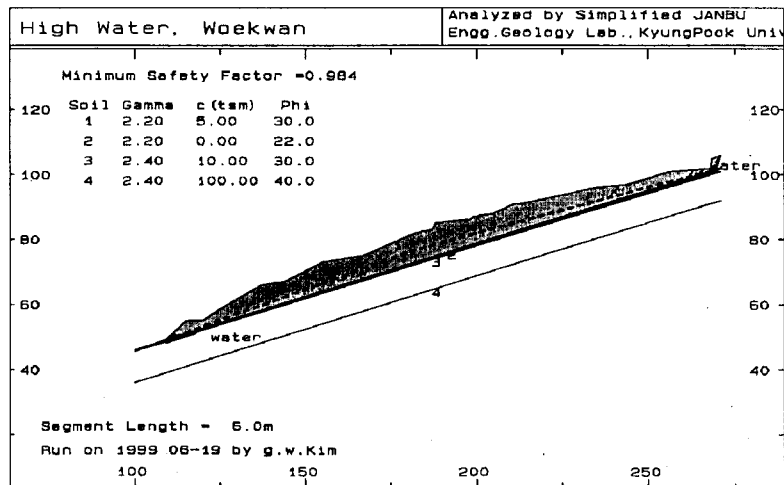
기상연보(1998)에 의하면 1998년 9월 28일에서 30일 사이에 이 지역에서의 강수량이 290.6mm(구미측후소) 및 269.6mm(대구 측후소)를 기록하고 있으며, 특히 220mm 이상의 강우가 9월 30일에 집중되었는데 이러한 집중호우로 사면 지반의 지하수위가 상승하게된 것이 사면 붕괴의 직접적인 원인인 것으로 추정된다. 현재 이 지역은 임도 측부 옹벽과 계곡부 배수로를 설치하고 균열부를 정비하는 안정화 공사를 마무리하였다.

Figure 3.2 Result of analysis indicating an unstable condition at a high water table under heavy rain fall.

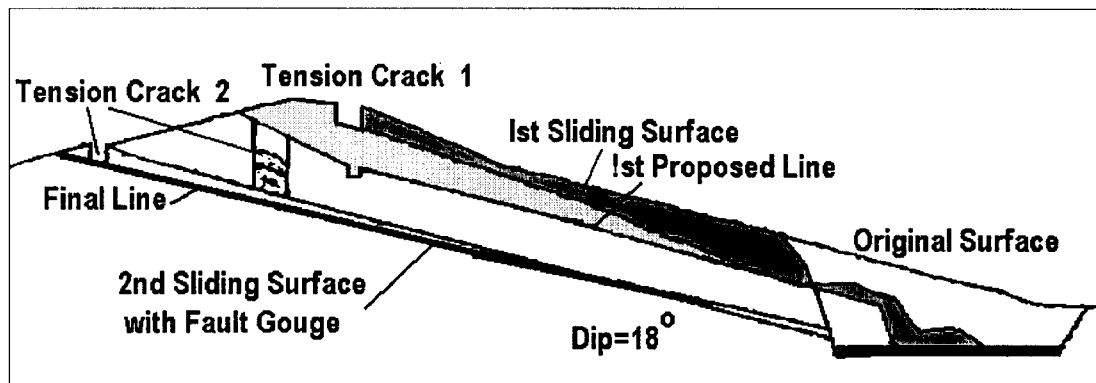
대구시 북구 읍내동의 중앙고속도로 변의 암반사면이 공사중 파괴의 징후가 발견되어 활동암괴 150m x 400m를 완전히 제거한 바 있다. 이 지역은 지질학적으로 하양층군 최하위 층인 칠곡층에 속하며 암회색 세일 및 사암이 주로 나타나며 평탄한 층리면은 N50~60E, 18~20SE의 방향성을 가지고 주 절리면은 N30E, 80~90SW and N60W, 70~85SE의 방향성을 보이며, Figure 3.3에서 보듯이 도로 절취사면과 같은 방향으로 18°로 경사진 층리면이 발달하고 있다.

Figure 3.3 Schematic section view of the Eupnae slope

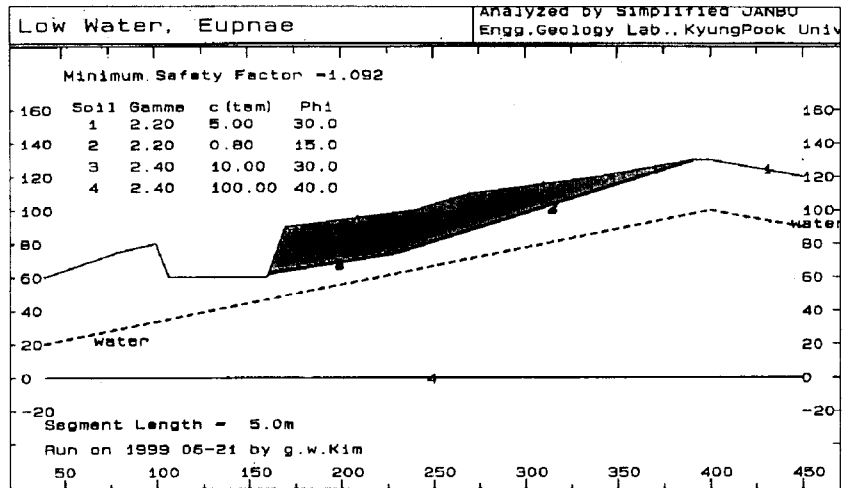
김과 유(1995)에 의하면, 점착력이 $0.8t/m^2$, 내부마찰각이 15° 인 점토층이 층리면 사이에 협재되었으며 파괴는 이 면을 따라서 발생하였다. 이 자료에 근거하여 역해석으로 사면 안정성을 검토한 결과는 지하수위가 낮은 경우라도 안전율이 겨우 1.0을 상회하며(Figures 3.4) 지하수위 상승을 고려한 경우(Figure 3.5)와 발파진동을 고려하는 경우(Figure 3.6)에는 안전율이 1.0 이하로 불안정한 것으로 나타났다. 여기서, 발파진동을 고려하기 위하여 도입한 입자가속도 $0.03g$ 는 건설진동의 주파수 범위인 20~100Hz인 진동에서 입자속도로 환산한다면 대략 $0.23\sim 0.05cm/sec$ 에 대비될 것으로 사료되는데, 암반절취공사에서 이 이상의 진동은 충분히 예상할 수 있을 것으로 판단된다. 따라서, 이 지역 사면 파괴의 원인은 집중호우시의 지하수위 상승 혹은 발파진동일 것으로 추정한다.

Figure 3.4 Result of analysis indicating a meta-stable condition at a low water table under ordinary weather condition.

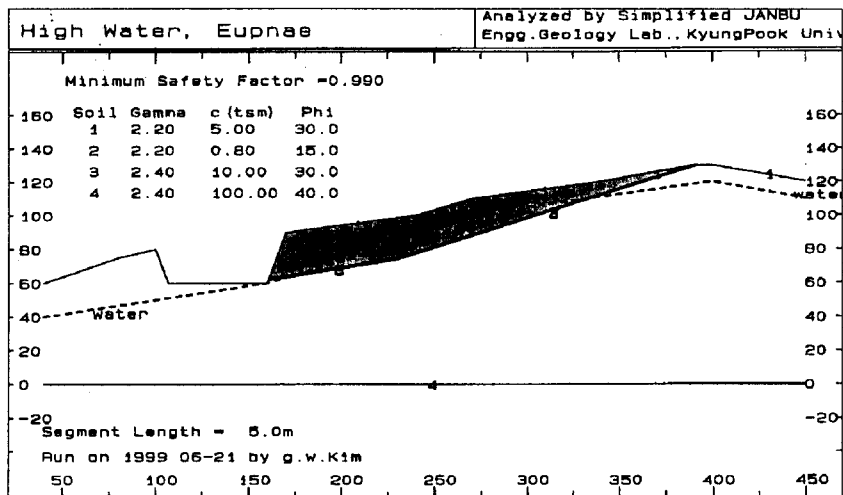
Figure 3.5 Result of analysis indicating an unstable condition at a high water table under heavy rain fall.

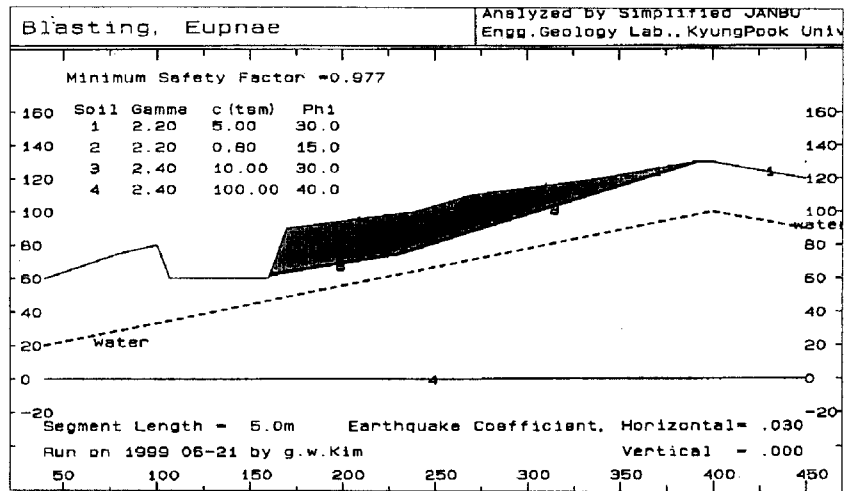
Figure 3.6 Result of analysis indicating an unstable condition under blasting vibration of 0.03g.

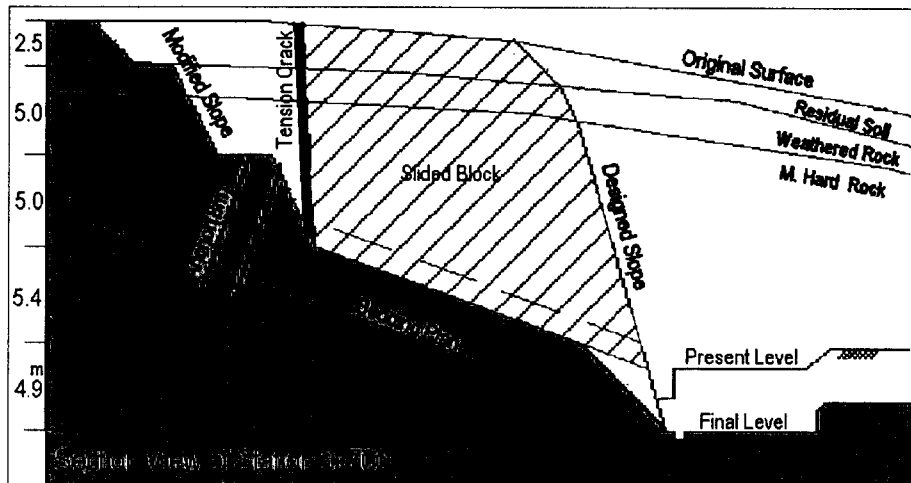
Figure 3.7 Schematic section view of failed slope in Dasa

Figure 3.7에서와 같이 사면 절취는 경사방향과 일치하며, 인접지역 발파작업 시에 23°로

경사진 층리면을 따라서 활동파괴 되었으며 배면에 여러 개의 폭 1 m 내외의 인장균열을 발생시켰으나, 사면 파괴로 다행히 인명피해나 물적 손실은 없었다.

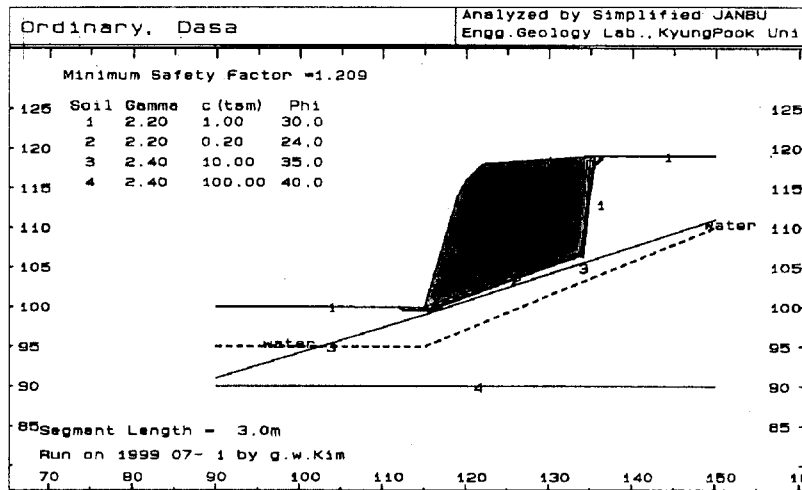
이 지역은 인근지역에서의 발파로 인하여 사면활동이 시작되었기 때문에 Figure 3.8과 같이 현 상태에서의 안전율이 1.2 이상이었다고 가정하고 어느 정도의 발파진동이 사면 활동을 초래하였는가를 검토하였는데 Figure 3.9에서 보듯이 수평가속도 0.1g에서 안전율이 1.0 이하가 되었다. 전술한 바와 같은 방법으로 0.1g를 입자속도로 환산하면 대략 0.78 ~ 0.16 cm/sec에 속하며, 이는 개활지 발파작업시에 충분히 예상되는 진동치라고 볼 수 있다.

Figure 3.8 Result of analysis indicating a stable condition under ordinary weathered condition.

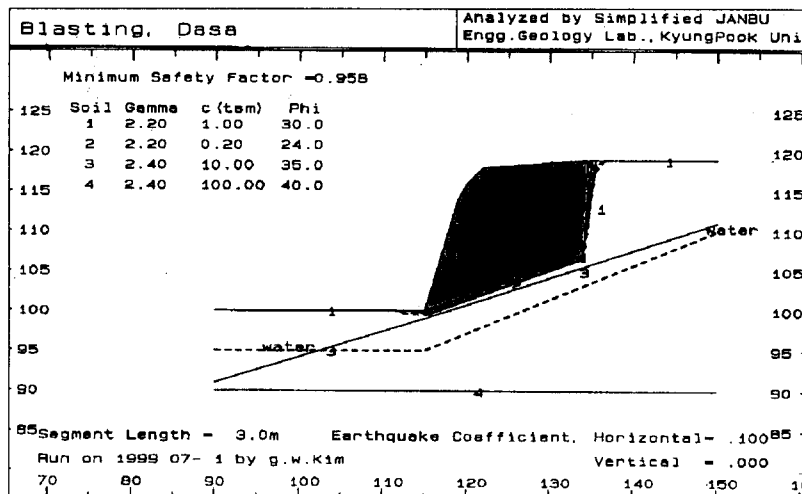
Figure 3.9 Result of analysis indicating an unstable condition under blasting vibration of 0.1g.

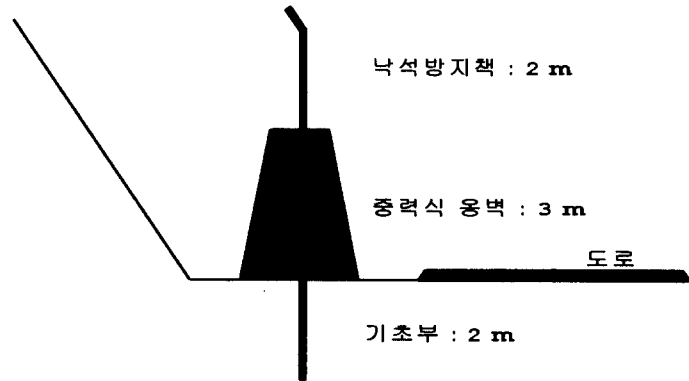
이 지역 절개사면은 기존 수 차례 붕괴가 발생하여 이에 대한 절개사면 보강공사 (절개사면 경사도 완화, 앵커 및 수평배수공 시공, 낙석방지망, 낙석방지책 및 녹생토 시공, 산마루 측구 및 수직배수로 시공)가 완료된 상태에서 집중강우로 인해 상부 토층 및 풍화암층에서 또 다시 활동이 발생하였는데, N80W/48NE 방향의 절리를 따른 평면파괴의 양상을 보였다. 붕괴는 1999년 8월 6일 발생하였고 붕괴량은 약 500 m³ 이상일 것으로 추정된다. 붕괴지역 우측부는 이번 토층의 붕괴로 인해 낙석방지망 (녹생토)과 절개사면이 2~2.5 m 정도 이격이 발생하였다. 붕괴에 따른 피해는 인명피해는 없었으나 붕괴지역 주변 낙석방지망이 훼손 및 망실되었으며 절개사면 1 소단에 시공된 gabbion 파손 및 하부 낙석방지책, 측구식 옹벽 등이 일부 파손되었다.

절개사면 높이가 매우 높고 상부에 풍화암 및 토층의 두께가 매우 두꺼워 1차적인 불안정 요소를 내재하고 있었으며, 절개사면 전 지역에 걸쳐 평면 및 썩기파괴를 유발시키는 절리군들이 다수 발달하고 있다. 절개사면의 붕괴지역 주변으로 절리군을 따른 지하수의 누수 (약 100 ton/일)가 매우 심하였다. 본 절개사면은 1999년 8월 5일~6일 양일 간에 걸쳐 내린 집중강우에 의해 상부 토층이 포화되어 수입 및 토압의 상승작용을 수반하였다. 파괴면인 절리면을 따른 지하수의 침투로 인한 간극수압의 상승에 따른 암반의 유효응력 감소가 파괴의 주 요인으로 추정된다.

Figure 3.10 Suggested remedial works for failed slope

붕괴후 추가 붕괴의 우려가 없어서 2단계의 복구작업을 실시하였다. 1차 복구에서는 절개사면 하부 잔류낙석 제거 및 법면 정비를 실시하고 현재 gabbion이 시공되어 있는 지점에 낙석방지책을 설치하는 것으로 제안을 하였다. 2차 복구로는 Figure 3.10 과 같이 하부에 높이 3 m 옹벽 설치 및 낙석방지책 설치하고 상부 녹생토 시공구간에 대해 뒷채움을 실시하도록 하였다.

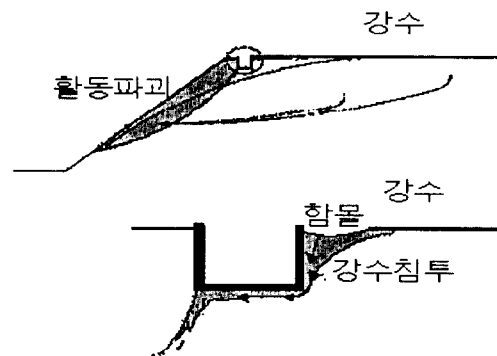
대책공법에 따라 시공된 현장에서 전문시공성의 결여에서 오는 붕괴현상이 많았다. 예를 들면, 산마루 측구의 불량시공이 사면의 붕괴현상을 가져온 경우이다. Figure 4.1은 붕괴 절개사면 상부는 경사가 거의 없는 평지가 비교적 넓게 발달하고 밭으로 활용된 현장의 사면으로, 강우 시 지표수의 절개사면내 유입량이 비교적 많을 것으로 예상된다. 그럼에도 불구하고 시공된 산마루 측구는 그림에서와 같이 평탄한 지표면의 지표수를 측구 내로 원활히 유도할 수 있는 방안이 강구되지 않은 채 시공되었다. 또한, 측구배수로 시공에 있어 기성제품의 플롯관을 설치하였으며 현장의 정밀시공의 한계성으로 인하여 플롯관이 경사면 보다 돌출되어 있어 결국 경사면을 따라 흐르는 지표수가 측구배수로 유입되지 않고 측구하부를 따라 절개사면 내부로 침투되어 사면붕괴를 촉진한 사례이다.

Figure 4.1 Penetration of surface water under the unsuitable drainage system located at the slope head is a cause of slope instability.
