단층이 토목구조물에 미치는 영향과 지반조사(사례 중심으로)

박남서(대덕공영(주))

Influence of fault on civil structure and geotechnical investigation (Case Histories)

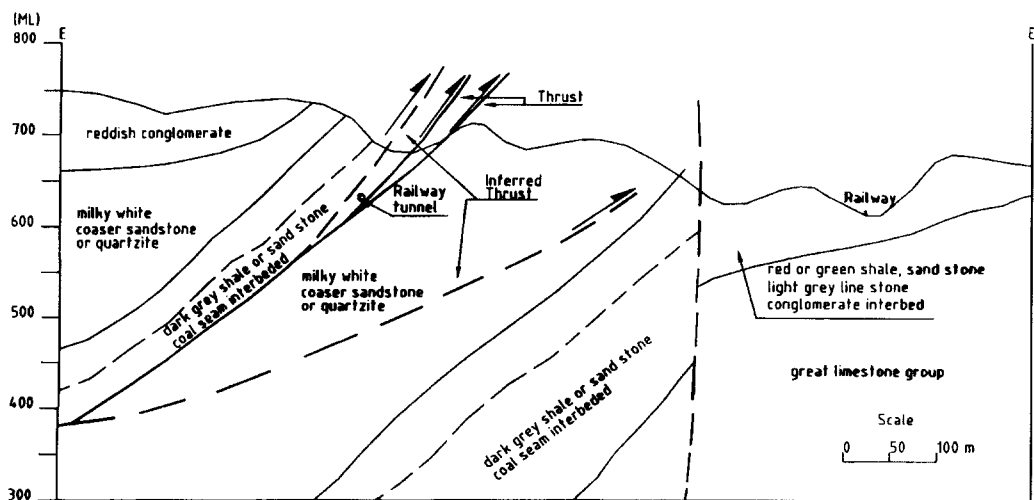
Fig. 4. Geological Cross section of study area (E-E' section at Fig. 3.)

지표지질 조사에 따르면 본 터널을 횡단하는 주향 EW~N70E, 경사 N~NE의 대규모 층상단층(thrust) 2매가 인지되고 있으며, 터널 내 수평시추 조사결과 터널측벽부에서 층상단층과 관련된 것으로 판단되는 단층각력, 단층점토 및 탄질세일 등이 수 매 인지된다. 이 층상단층은 철도터널 수 백m 하부에 detachment를 두고 있으며 본 보강공사구간 주변에서 thrust ramp를 이루며 터널과 교차하여 tip line이 지표에 노출되어 있다.

이는 지표에서 인지되는 2매의 층상단층 이외에도 지표 내에 숨어있는 수 매의 단층에 의해 엽편상 구조(Thrust imbricate fan)를 이루고 있으며, 특히 이들 엽편상 구조는 본 보강공사 구간 내에 집중되어 있어 지반의 교란을 심화시킨 것으로 판단된다(Fig. 4. 참조).

본 터널의 경우 3~4매의 엽편상 구조를 보이는 층상단층의 파쇄대 내에 철도터널이 건설되어 있어서 준공 후 30여 년 간 지속적으로 터널의 변형이 계속되어 왔다. 특히, 대규모 횡압에 의해 형성되는 층상단층의 특성상 터널이 위치하는 지반 내에 작용하는 측압이 매우 높아($K_v \approx 2.4$) 터널의 변형을 가속화시킨 것으로 판단된다.

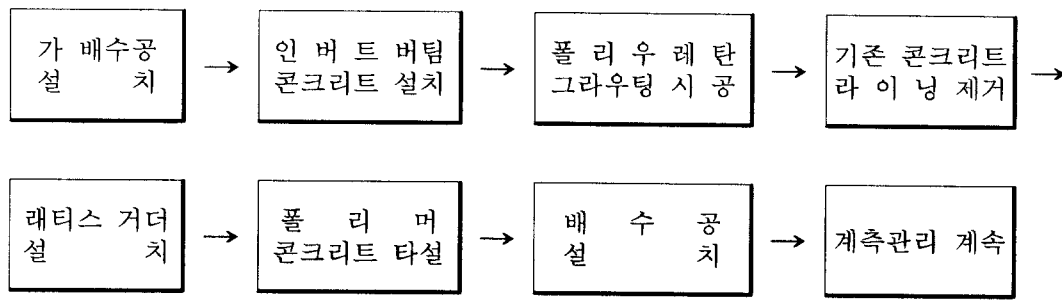
Fig. 5. Procedure of Reinforcement works

터널 노선 중 터널 변형이 특별히 심각하여 건축한계 이내로 변형된 구간을 선정하여 보강 대상으로 삼았으며 이는 단층에 의해 형성된 넓은 파쇄대와 지하수에 의한 점토 유실로 지반 이완이 촉진되어 터널 측벽부에 높은 압력이 작용하여 변상이 진행되는 것으로 판단되었다.

특히 터널의 내공단면이 건축한계 이내로 축소되어 있으므로 강지보공이나 슛크리트의 시공이 불가능하므로 배면지반의 강도증가를 통한 안정화 공법을 보강설계의 기본 개념으로 하였다. 이에 따라 Fig. 5.와 같은 순서로 보강공사를 수행하였다.

이에 대한 보강공사는 Fig. 5.의 순서대로 이루어졌으며 보강 전후 350여일 간에 걸친 계측관리를 수행한 결과 터널의 안정성이 확인되었다.

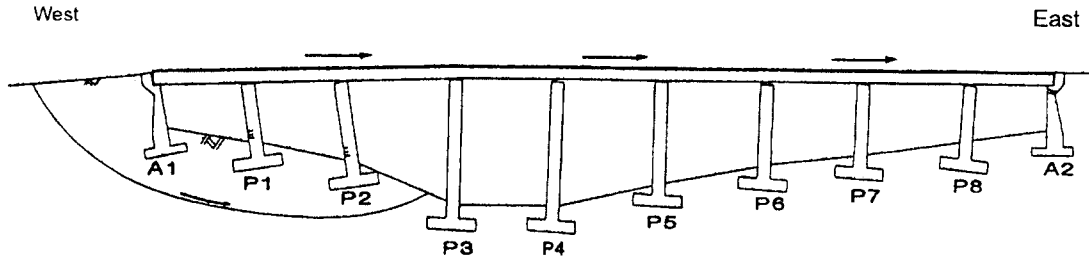
경북 안동 임하댐 저수지 주변에 위치한 수곡교는 임하댐 건설 이전인 1989년 12월에 완공되었으나 (Fig. 13.), 건설 직후부터 교량의 서쪽 부분의 하부 지반유동에 의하여 교량에 변형이 발생하였으며 이로 인하여 교량으로서의 기능을 상실하게 되었다(Fig. 14.). 이에 대한 원인 연구는 여러 차례 있어왔으며 1999년 11월 하부 지반보강 및 교량 재가설 공사가 완료되어 현재까지는 교량에 아무런 문제가 재발되고 있지 않다.

- Abut 1 : settlement (55cm)
- Pier 1 : settlement (40cm)
- Pier 2 ~ Pier 8, Abut 2 : no settlement (within the surveying error range)
- Foundation ground of Pier 1, Pier 2 : lateral movement (70 ~ 90cm)
- Upper plate : lateral movement (A1 → A2 direction ; 20 ~ 25cm)

Fig. 14. Deformation of the Sugock bridge (Korean Geotechnical Society, 1995)

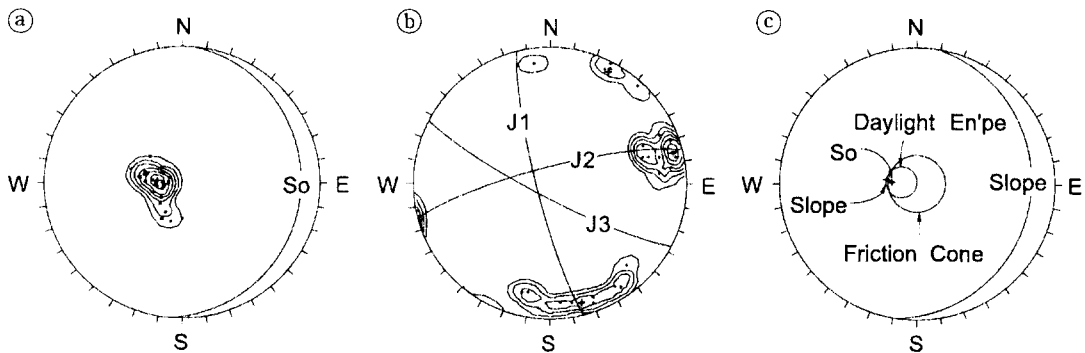
Fig. 15. Stereographic projection of the discontinuity

Fig. 15. ㉑에 의하면 연구지역에서는 세 방향의 절리군이 우세하게 발달하며 Fig. 15. ㉒는 이 지역에서 발달하는 층리면에 대한 사면의 기하학적 불안정성을 투영한 결과이다. 이에 의하면 마찰각의 크기에 따라 평면 파괴의 가능성이 존재하는 것으로 해석된다.

㉑ bedding plane, ㉒ joint set, ㉓ plane failure analysis (friction angle 17°)
So : bedding plane ; J1, J2, J3 : joint sets

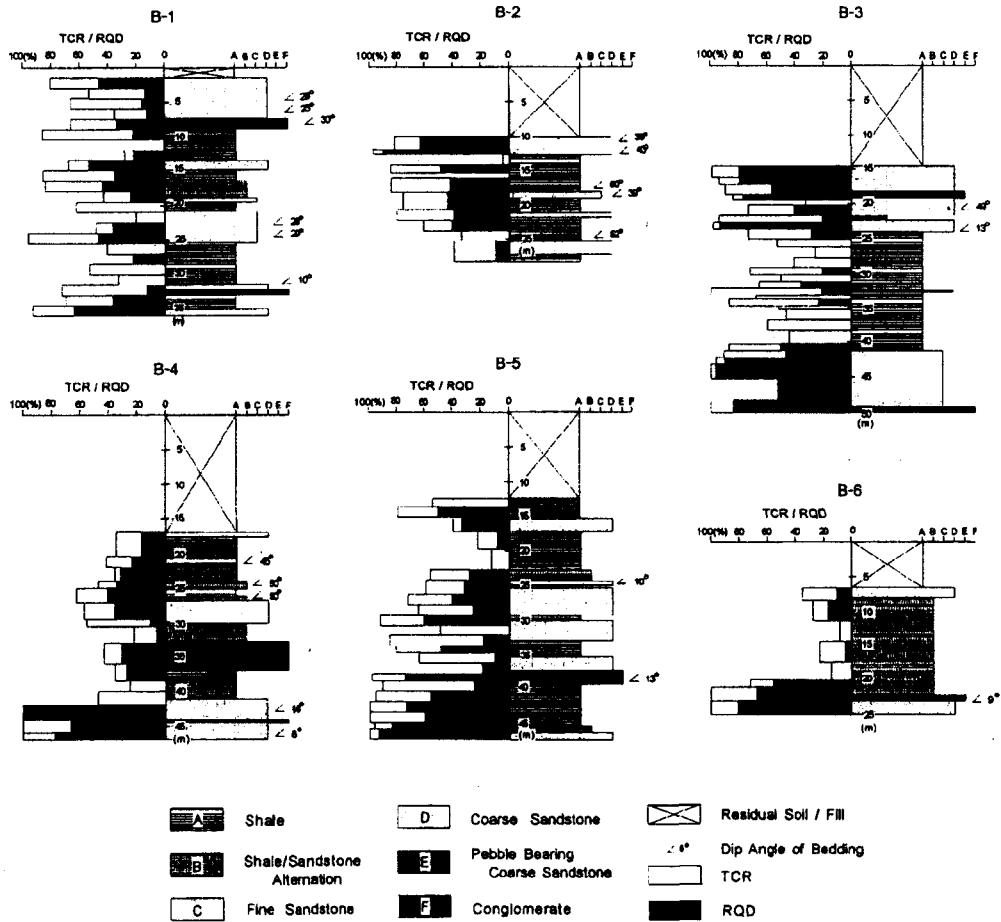
Figure 16. Results of core logging

시추조사 결과 코아에서 관찰되는 층리면의 경사는 일정한 심도까지 약 50°의 급한 경사를 보이다가 그 심도 이하에서는 다시 15° 내외로 지표면에서와 같은 경향을 보이는데 (Fig. 15.), 이는 하부 지반 내의 일종의 구조적인 불연속면의 존재를 지시하는 것으로 해석된다. 이 불연속면은 사암 블록이 풍화받은 셰일 층준을 따라 rotational sliding을 일으켜 형성된 것으로 판단된다. 이때 sliding면의 scarp는 시추공 B-1과 B-2 사이에, toe는 2번 교각과 3번 교각 사이에 위치하는데 이는 3번 교각이 수곡교가 건설된 골짜기의 최저 표고 부분이기 때문이다(Fig. 17).

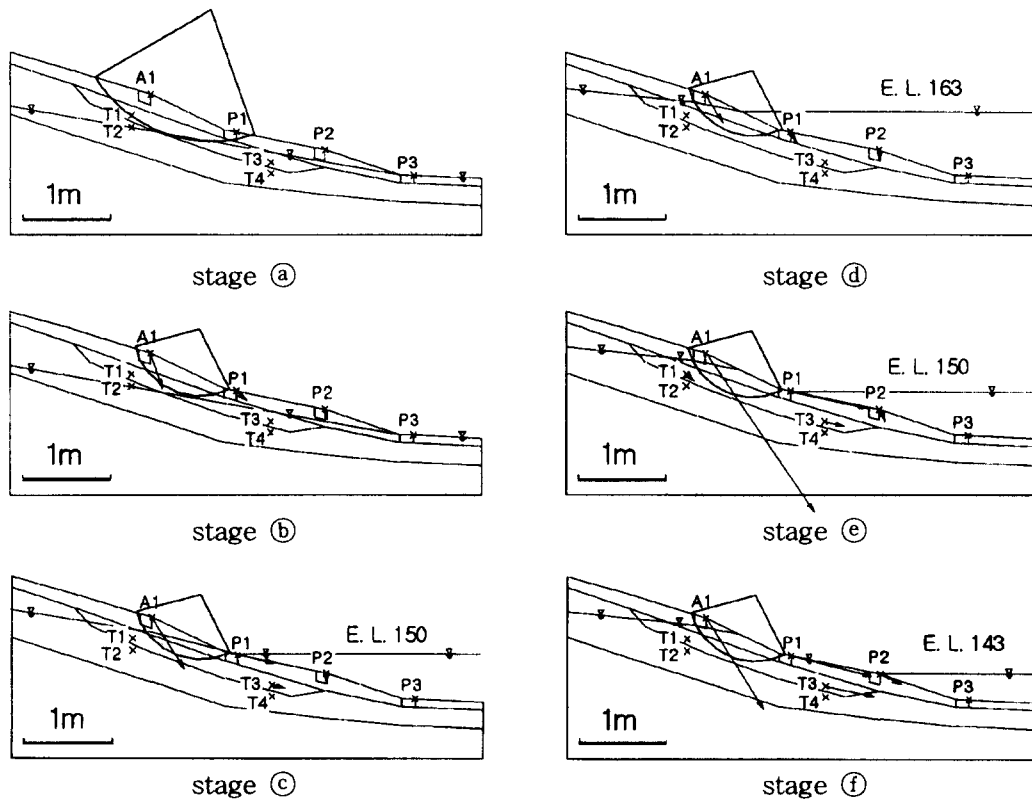
Fig. 18. Results of numerical analysis on each stage

STABL5M 프로그램을 이용하여 한계평형해석을 실시하였다. 해석 결과 연구 지역 내의 사면은 교량 가설 이전부터 일반적인 구조물 하부 지반으로서의 허용 안전율 이하로 나타나고 있으며, 교량 가설로 인하여 안전율이 상당히 낮아졌고 저수로 인하여 사면은 붕괴 직전에 이른 것으로 해석된다. 이때 발생하는 예상 파괴면은 모두가 1번 교대와 1번 교각은 포함하나 2번 교각은 포함하지 않는 원호 파괴면을 형성하며 이는 그림 2의 지반파괴 유형과도 어느 정도 일치하는 양상을 보인다. Stage ②, ③, ④에서 계산되어지는 안전율은 모두 1을 약간 상회하는 상태를 보임으로서 본 사면의 파괴 양상이 파괴가 진행중인 것과 일치하는 것으로 볼 수 있다. 저수지 주변 사면의 불안정 상태를 가정한 stage ⑤와 ⑥에서는 안전율이 1 이하로 해석된다. 각 해석단계에서의 예상 파괴면은 Fig 18.에 보인다.

FLAC 프로그램을 이용하여 지반 변위에 대한 해석을 실시하였다. Fig. 18.에서는 각 변위량 확인점에서 각각의 수평 및 수직 변위량을 보인다. 해석 결과에 의하면, stage ①의 초기 평형 상태에 교량이 건설되면서 1번 교대의 경우, 수평 변위 13.94cm, 침하량 47.17cm가 발생하여 교량의 최대 수평변위 허용량 10cm (한국지반공학회, 1995)를 이미 초과하기 시작하였음을 알 수 있다. 임하담 건설로 인한 저수지의 수위 상승은 위 변위량을 더욱 증가시켰으며 변위량은 저수위 급하강 시 최대가 된다.

변위는 1번 교대 부근에서 가장 큰 변위를 보임으로서 한계평형해석에서 최소 안전율을 보이는 예상 원호 파괴면이 1번 교대 및 1번 교각을 지나는 것과 유사한 결과를 보인다. 이러한 변위가 1번 교각과 2번 교각에 이어지며, 3번 교각의 경우에는 실제 관찰 결과(Fig. 9.)와 동일하게 변위가 거의 관찰되지 않았다.

한편, sliding block의 바로 하부의 풍화암반에 해당하는 T2 / T4 에서는 거의 변위가 발생하지 않았으며, T2 / T4 의 상부인 sliding block에 해당하는 T1 / T3 에서는 T2 / T4 에 비하여 변위량이 급격하게 증가하는 경향을 보이며, sliding block 및 그 상부에 집중되어 발생하는 양상을 보인다. 이는 지반의 거동이 과거의 sliding block 을 따른 변위, 즉 고기 sliding면의 재활성에 큰 영향을 받았음을 알 수 있다.

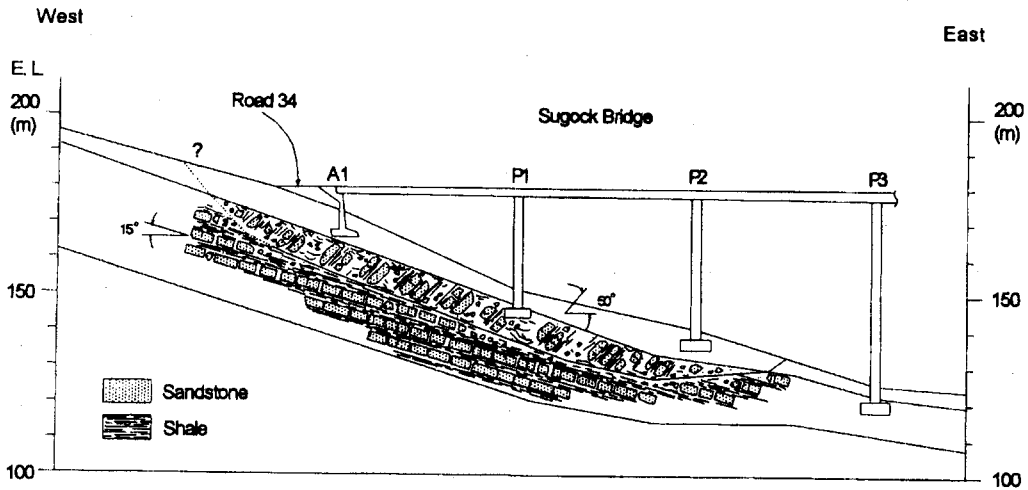
Fig. 19. Supposed Geological cross section

연구 지역은 백악기 경상누층군의 퇴적암 분포지역으로, 지표 지질조사 결과 단사 구조를 보이고, 그 경사 방향은 수곡교 하부 지반 사면에 대하여 전형적인 평면 파괴 형태를 보인다. 시추 결과에 의하면 지표에서 관찰되는 일반적인 층리의 경사와는 달리 일정 심도까지 층리 경사가 약 50° 정도로 관찰되는데 이는 지반 내에 지질구조적인 불연속면, 즉 단층이 존재함을 지시한다.

위 단층은 사암에 비하여 풍화에 약한 세일층준 위에 사암 암괴가 rotational sliding을 일으켜 형성된 지질 구조로 판단된다(Fig. 19.). 파괴면의 scarp는 시추공 B-1과 B-2 사이에 위치하는 것으로 추정되고, toe는 2번 교각과 3번 교각의 사이에 위치하는데 이 때문에 3번 교각은 변형되지 않았으며, toe가 2번 교각과 3번 교각 사이에 위치하는 이유는 3번 교각이

수곡교가 건설된 골짜기의 최저 표고 부근이기 때문이다.

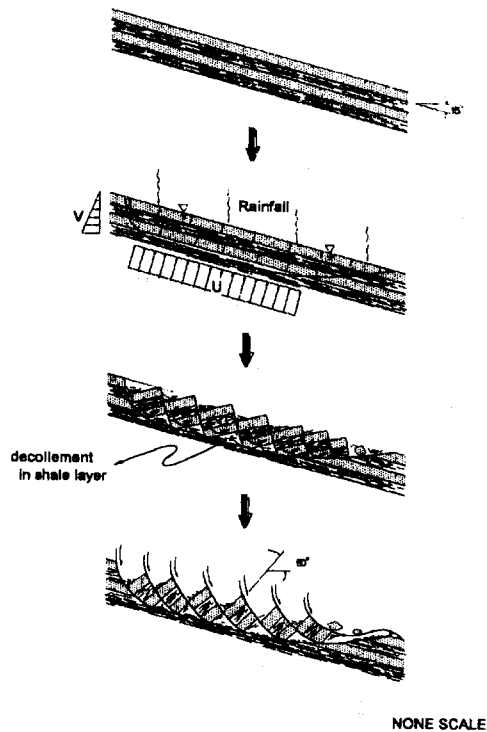
Fig. 20. Explanation on the failure mode

지반 내에 관찰되는 불연속면의 발달 과정은 다음 Fig. 20.과 같이 고려할 수 있다. 즉 사암층준 내에 발달하는 수직 절리들이 sliding plane의 역할을 한 세일층준을 통과하여 서로 활성화되는 과정에서 원호 형태로의 파괴가 전이되었던 것으로 추정되며, 이는 지표에서 관찰되는 여러 가지 형태의 사면 파괴(Fig. 13.)를 고려할 때 그 가능성이 높다.
