파이프 골조 온실의 구조 및 유지관리실태 조사분석

A Field Survey on the Structures and Maintenance Status of Pipe Framed Greenhouses

남 상 운* · 유 인 호**
Nam, Sang Woon · Yu, In Ho

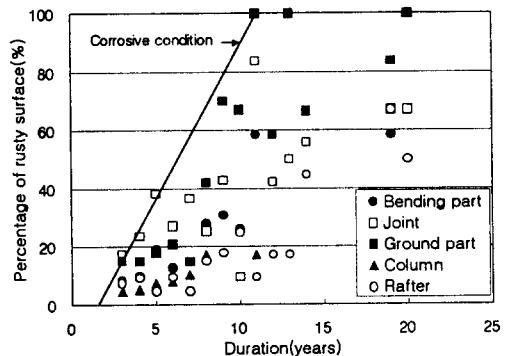
Fig. 1. Rusty degree of framework by duration.

경과년수를 계산한 결과이며, 지면부위는 약 7년, 연결부위는 8년, 휨가공부위는 10년, 기둥 및 서까래부위는 13년 정도 지나면 파이프 표면의 절반 정도가 부식되는 것으로 분석되었다. 이것은 파이프 표면의 부식 정도를 5단계로 구분하여 관측한 결과를 평균한 것이며, Fig. 1은 이것을 파이프 표면적에 대한 녹스 면적의 비율(%)로 환산하여 경과년수에 따른 부식정도를 나타낸 것이다. 적절한 유지관리를 해주지 않을 경우 지면이나 연결부위 등 부식에 취약한 부위는 대체로 2년 정도 경과하면 녹슬기 시작하여 10년 정도 경과하면 완전히 녹스는 것으로 나타나고 있다.

Part of framework	No rust, discolored	A little rusted	About half rusted	About two parts rusted	Completely rusted
Ground	3.2	4.7	7.2	10.1	12.7
Column	5.4	7.4	12.8	17.5 ¹⁾	25.0 ¹⁾
Rafter	5.3	7.1	12.8	15.7	25.0 ¹⁾
Bending	4.9	6.4	10.0	11.2	20.0 ¹⁾
Joint	4.7	5.4	7.9	10.6	15.0 ¹⁾
