고압(6.6kV)모터
의 접촉불량으
로 인한 지락 및
계통과급 현상

CASE 전력기술상담

A 공장에서 운휴중이던 고압모터를 기동시 3E Relay가 Trip 하였다.
모터 점검 결과 결함을 찾을수 없어 재투입하였다.
수분 후 수전축 차단기 및 동일변압기에서 공급되는 수개 Feeder 차단기가 Trip되
는 사고로 확산되었다.

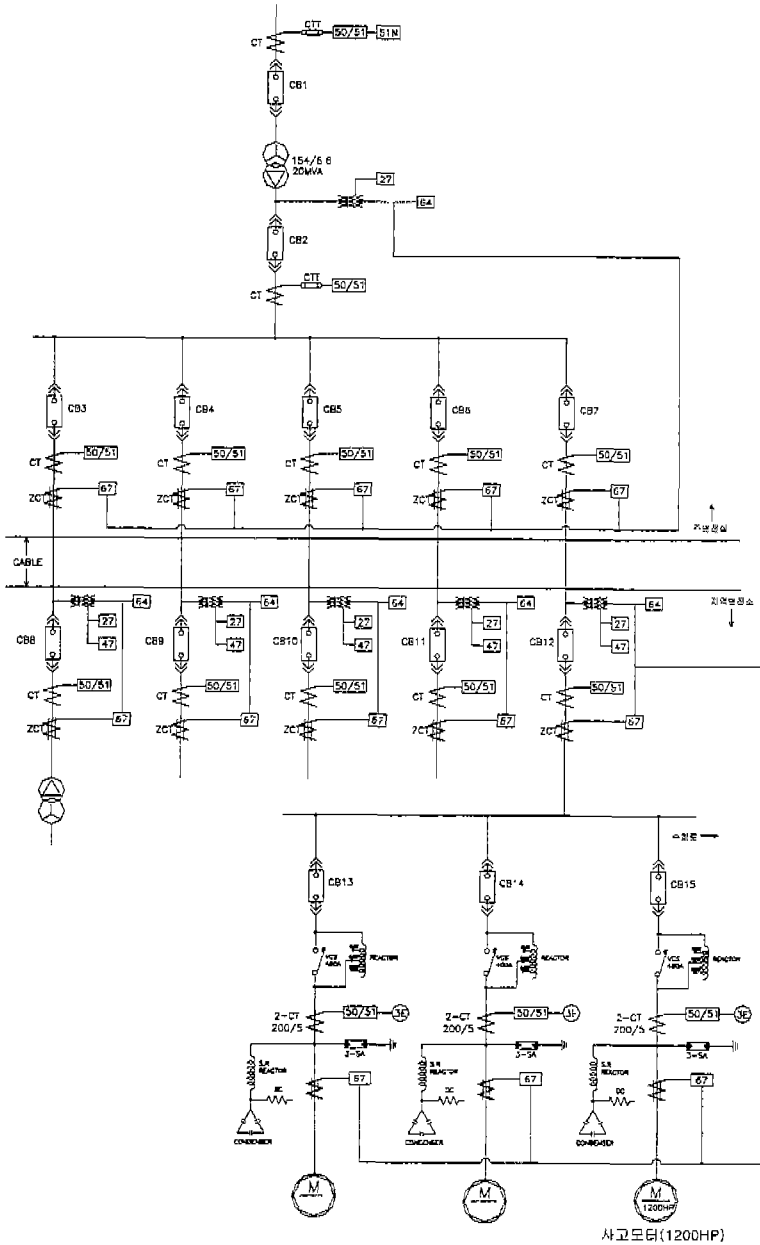
그림 1

그림 1과 같은 계통에서 유힘중이던 6.6kV 1200HP 고압 Pump 모터의 베어링을 교체하고

시운전중 CB15의 3E Relay가 동작하여 CB15가 Trip하였다.

해당 모터 1200HP이 문제일 것으로 생각하고 CB출력단에서 모터회로의 절연저항을 측정 한 결과 각상과 대지간 280[MΩ], 각상간 0[MΩ], 육안 및 냄새로는 알 수 없었음

계전기 오동작 또는 사고원인이 자연제거된 것으로 판단하고 재가동한 결과 수초후 기동상태가 완료되고 전류가 정상시보다 약간 증가(75→80A)되었으나 별다른 이상현상은 없었음. 그후 약 1분 뒤 해당모터 CB15의 SGR(67)이 동작되고 동시에 다음과 같은 Feederd의 계전기가 동작되어 각 해당 CB가 Trip되었다. CB12의 47, 64, 27 계전기 동작

- CB7 67 동작
- CB9 64 동작
- CB10 64 동작
- CB11 64 동작

- 모터의 Terminal Box open 검사 결과
- R-T상 정상 S상 단선(arc)
- 각 상과 대지간 절연저항 6,000MΩ
- 각 상간 권선저항 R-S : 1.4Ω
- S-T : 1.4Ω
- T-R : 1.4Ω

가. 유휴중이던 Motor를 시운전 시점에 모터 Terminal Box내의 S상 Terminal 압착부분(가는 연선)에서 습기 또는 진동으로 부식 이완되어 접촉불량상태로 되고 R, S, T상의 전류가 불평형되어 3E Relay가 Trip된 것으로 추정되며

다. 재송전하여 기동시간(4~5sec)이 지나 정상 속도에 도달한 후 전류값이 약간 증가(75 → 80A)된 것은 S상단자가 접촉불량으로 저항이 증가되어 S상의 전류가 감소되고 R, T상의 전류는 약간 증가(역상전류)된 것으로 추정되며 S상 Terminal은 과열되고 Arc가 발생되어 Arc에 의해 지락상태가 지속되었고 종래에는 모터의 S상 Lead선이 용단된 것이며 Arc는 Lead선이 용단된 후에도 CB15의 SGR이 동작될 수 있는 조건의 지락저항값까지 Lead선과 단지함 사이에 Arc가 지속된 후 SGR에 의해 CB15가 Trip된 후 중단되었을 것임

라. CB7과 CB12는 고장모터회로 CB15와 직렬관계이므로 영상전류 및 역상 전류가 동일하게 흐르므로 67과 47이 동작하게 되고

마. 영상전압은 고장모터 공급용 변압기(Y-△ 154/6.6kV 20MVA)에서 공급되는 모든회로의 GPT에서는 동일하게 감지되므로 영상전압에 의해 동작되는 계전기인 OVGR은 CB 9, 10, 11, 12 가 모두 동일하게 동작된 것이다.

가공선로에서는 계통고장시 60~70%가 자연 복구되는 것이 통계자료이나 Cable이나 모터 Panel 등의 경우는 계전기가 불량인 경우를 제외하고는 대개의 경우 계전기가 동작하면 원인이 있으므로 동작 원인을 정확히 분석하고내용을 조치한 후 가압할 필요가 있으며 측정장비는 그 장비의 목적에 맞도록 사용하여야 한다.

이 경우는 동일변압기에서 Branch되는 수개의 Feeder에 설치된 모든 GPT에는 영상전압이 동일하게 나타나므로 Feeder에 있는 OVGR (영상전압요소)은 Alarm Only 이거나 SGR의 Supervision 요소만 사용하여야 하며 주변압기 2차 CB2(Main)의 OVGR은 각 Feeder의 SGR이 동작되어 모든 CB가 Trip되어도 영상전압이 계속 검출될 경우 주변압기 1차와 2차측 CB를 적절하게 시간 조정하여 Trip 시켜서 변압기나 Main Bus 등의 지락 고장을 보호 할 수 있도록 하여야 한다.

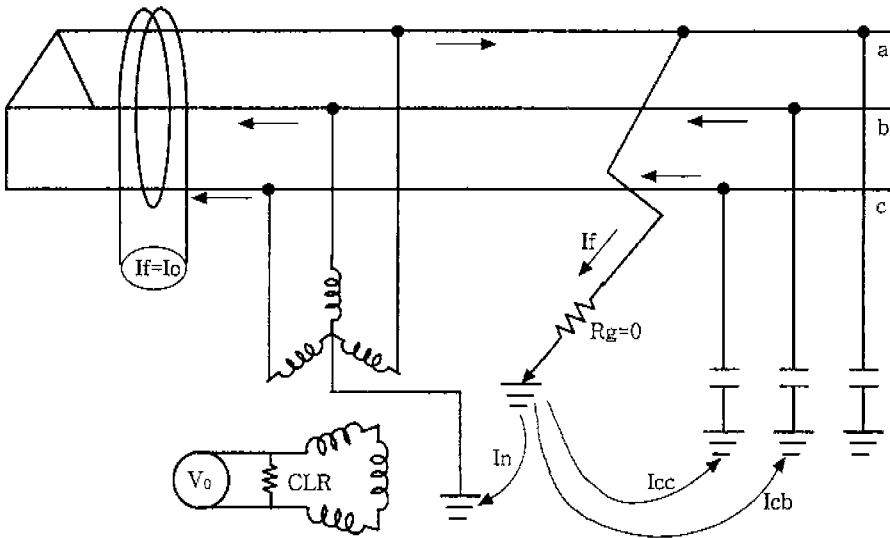
그림 2 고장전류 분포도
