# 맥주 135ml 캔 골판지카톤의 접착불량 대책

## Measure against faulty gluing of corrugated fiberboard for 135 ml beer can

中村 準 / 아사히맥주株式會社 西宮工場 엔지니어링부 副課長

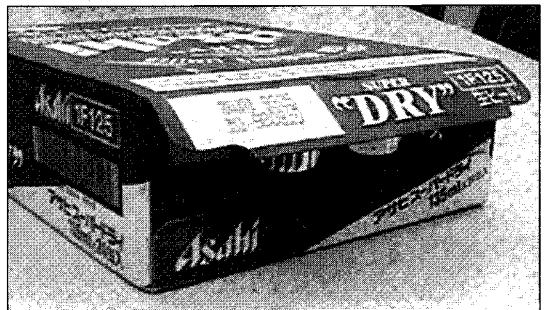
작년 135ml 캔 제품에서 골판지케이스 옆의 접착부가 벗겨진다는 정보가 있었다((사진 2)).

(사진 2) 골판지케이스 제품

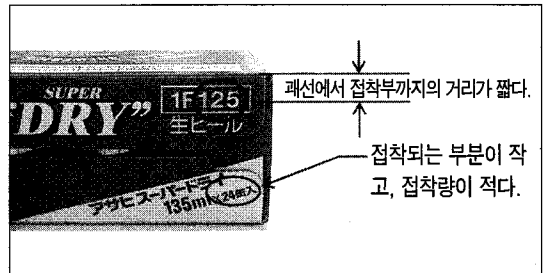
① 창고에서의 제품은 파렛트를 3단 적재(사진 3))해 보관하지만, 그 가장 밑의 제품은 하중에 의해 카톤이 약간 찌그러지고 있다.

그 때문에, 카톤이 변형되고, 접착부에 부담이 생겨 약간 옆이 떨어지게 되는 것이다.

(사진 3) 접착부

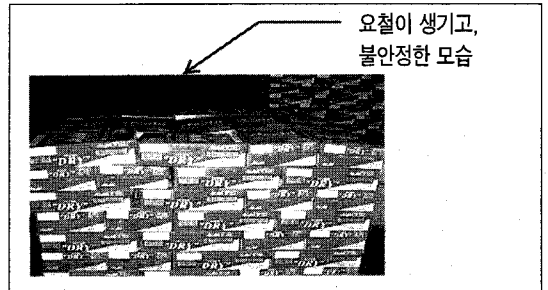
② 포크리프트에서 제품을 2단, 3단으로 적재할 때에는 포크리프트의 발은 끝을 들어올리고, 포크리프트 측을 낮게 해 제품의 위치를 결정하고 나서 착지시키는 방법을 취하고 있다. 그 때문에, 하부의 제품에는 일시적으로 포크리프트 측

의 제품만으로 전체의 하중이 걸린다(사진 4).

(사진 4) 파렛트 적재상태

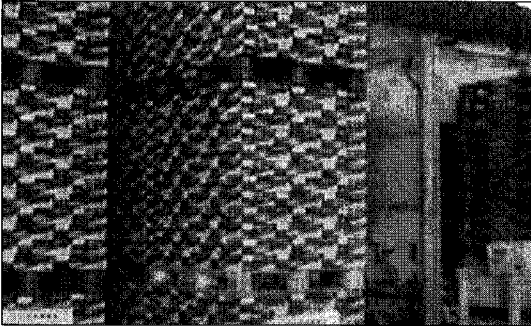
[사진 5] 파렛트 3단 적재

(1) 파렛트 적재시 제품 荷姿의 요철을 적게 한다  
 (대책) 윗면의 접착부 측이 카톤 2장분의 두께가 되기 때문에([사진 5]), 그 두께의 차이로 기울어 버린다. 그래서 윗면에 맞춘 부분의 골판지를 찌그러뜨려 얇게 한다([사진 6]).

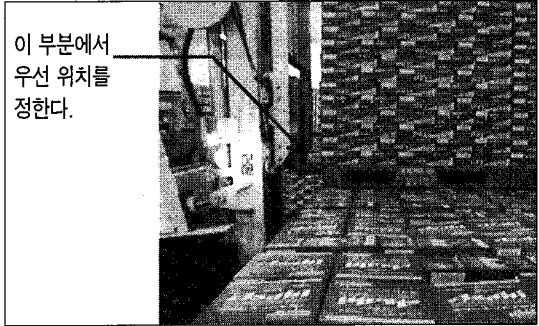
[사진 6] 포크리프트로의 적재

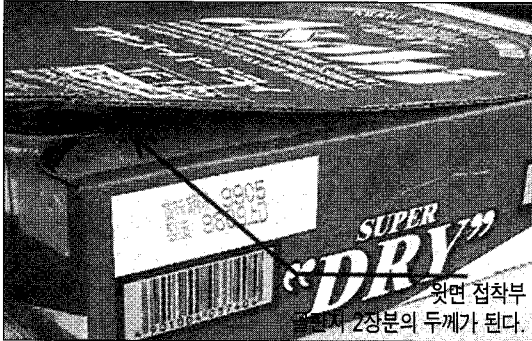
(사진 7) 윗면 접착부

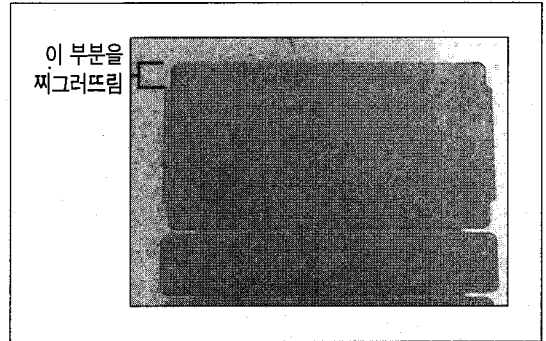
(사진 8) 카톤 찌그러짐 부분
